Консультация, компьютерная диагностика, ремонт  
**Автоматических Коробок Передач**  
автомобилей всех фирм мира

## **ЗАКЛЮЧЕНИЕ ЭКСПЕРТА**

- 1. Какова причина выхода из строя АКПП автомобиля «Фольксваген», модель «Шаран», государственный регистрационный знак М 685 РУ 199?*
- 2. Что повлияло на появление ошибок по ДВС: 17553 4491 P1145, по АКПП: 01166 048E и 00652 028C?*
- 3. Могли ли ошибки по ДВС: 17553 4491 P1145, по АКПП: 01166 048E и 00652 028C в течение трех месяцев привести к поломке АКПП?*
- 4. Какие действия водителя могли привести к выходу из строя АКПП за срок – три месяца?*
- 5. Определить степень изношенности деталей, установленных в АКПП, а также определить примерный пробег автомобиля по этим деталям?*

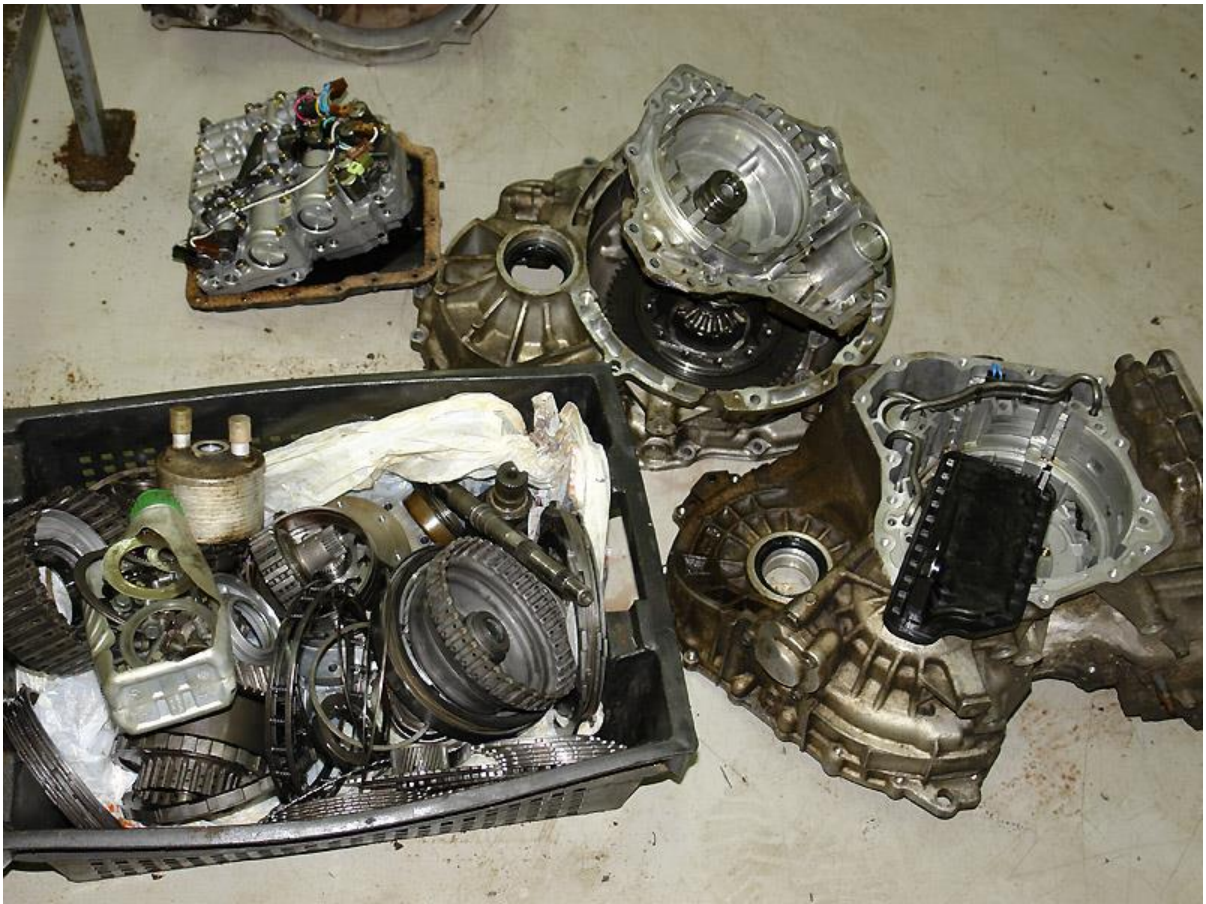
На исследование была представлена разобранная АКП автомобиля «Фольксваген Шаран» (см. Фото № 1). Маркировочная и идентификационная таблицы представленной АКП (см. Фото № 2 и 3) соответствуют буквенным обозначениям применяемости агрегатов согласно данным электронной справочной системы по сервису Elsa Win концерна Volkswagen AG. Таким образом, была произведена идентификация предоставленного агрегата автомобилю, указанному в материалах гражданского.

Фото № 1: Разобранная АКП автомобиля «Фольксваген Шаран».

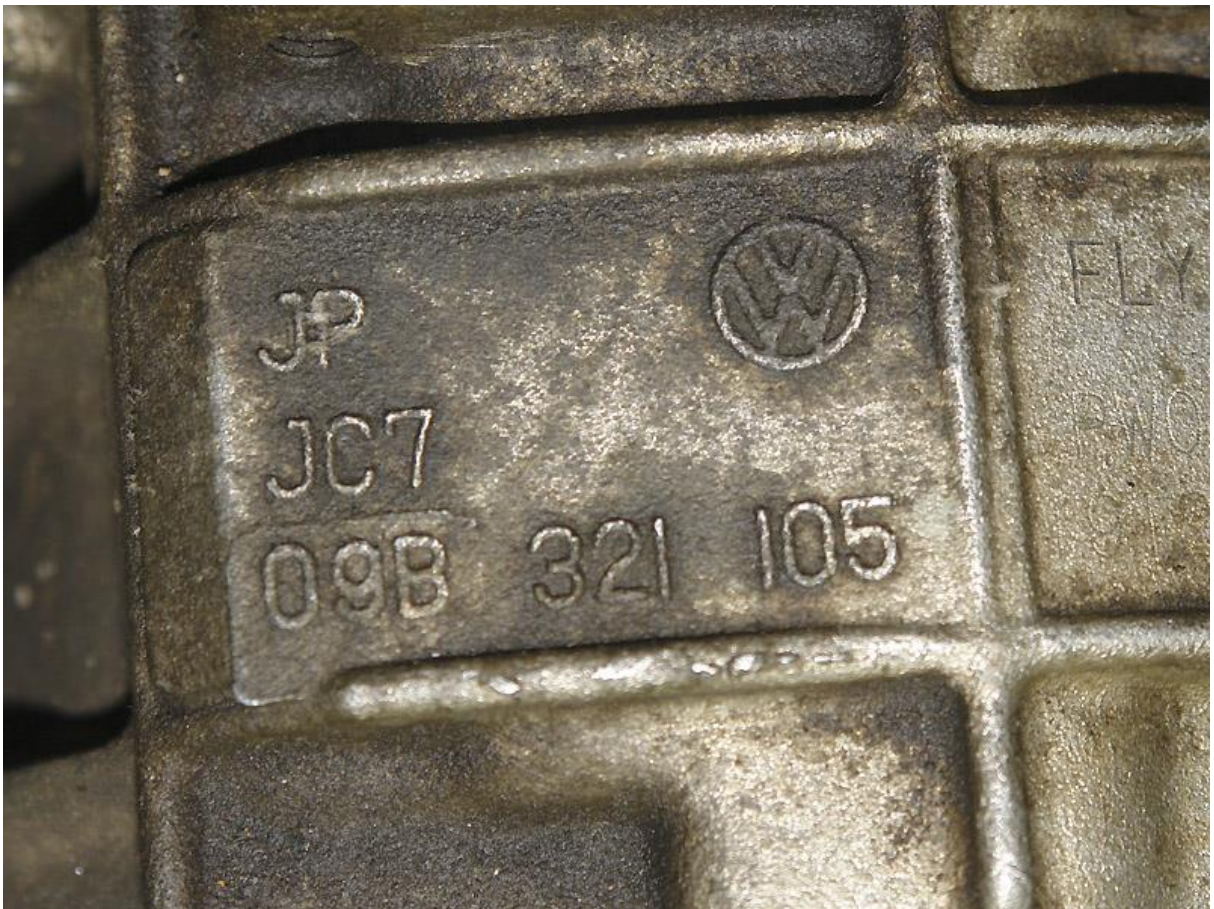
Фото № 2: Маркировка АКП автомобиля «Фольксваген Шаран».

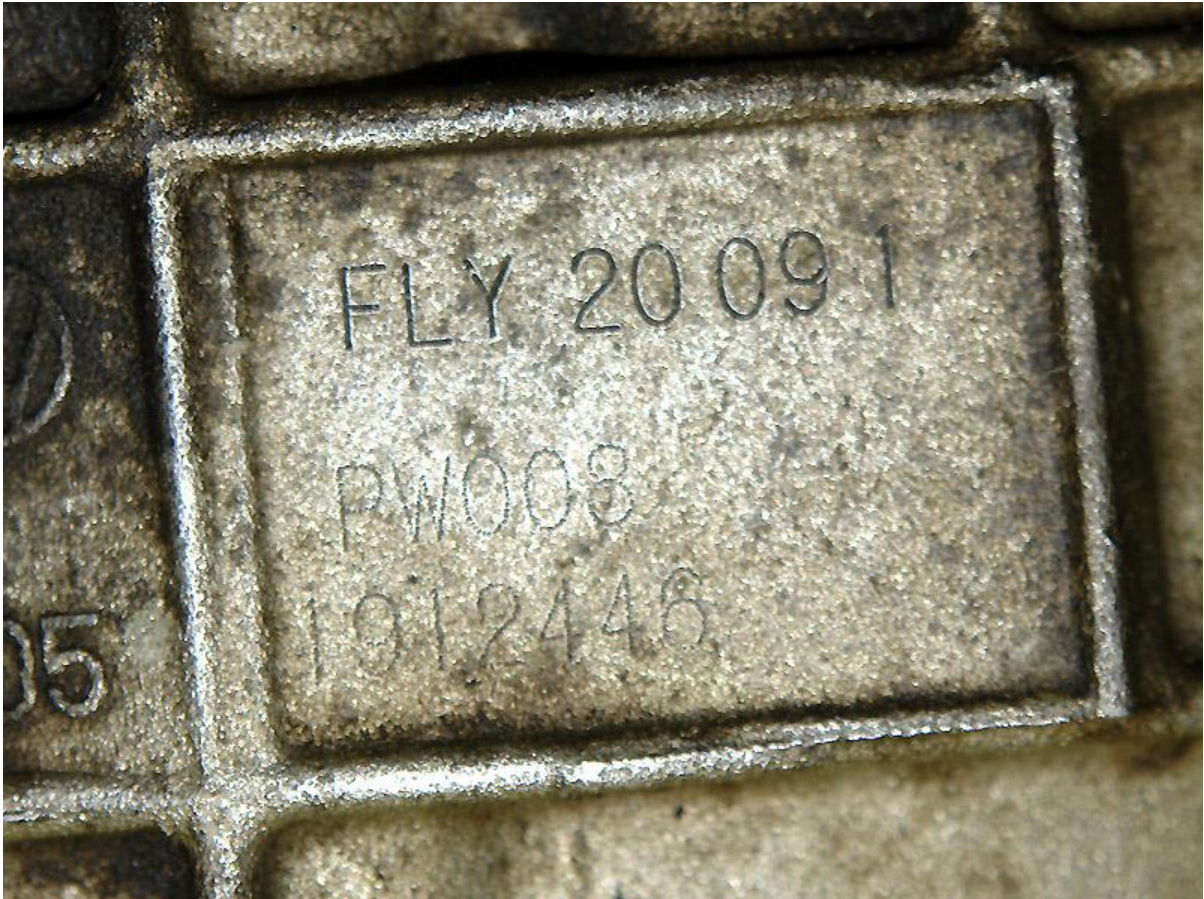
Фото № 3: Идентификационная табличка АКП автомобиля «Фольксваген Шаран».

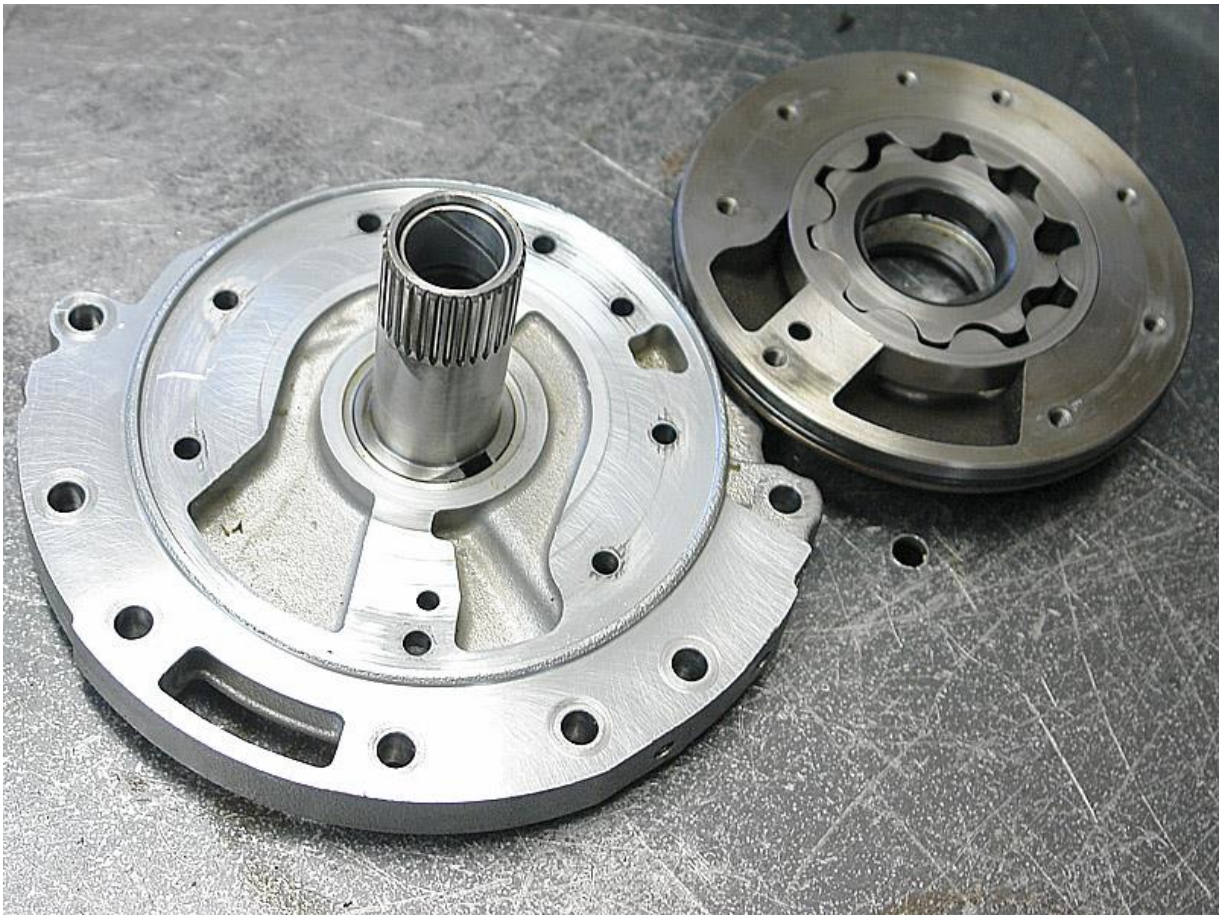
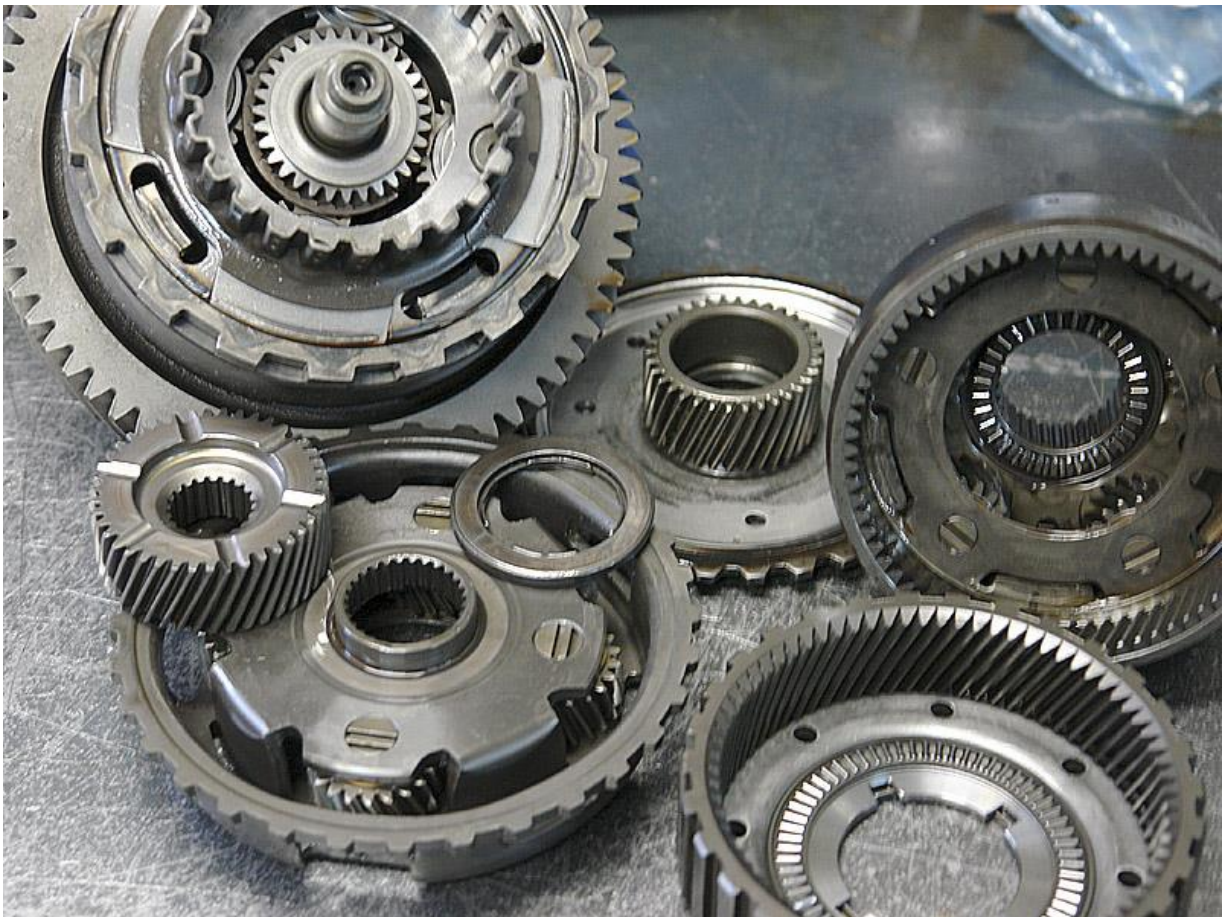
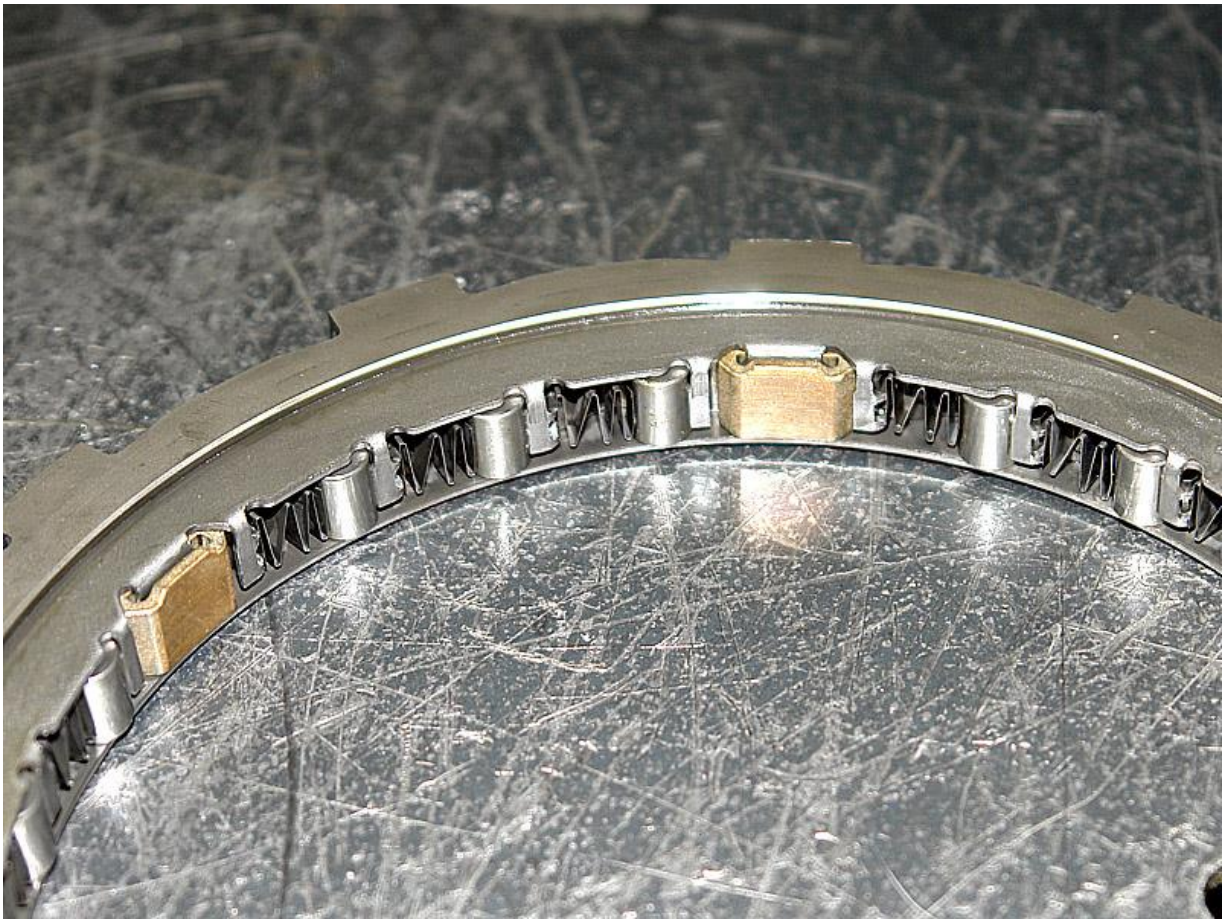
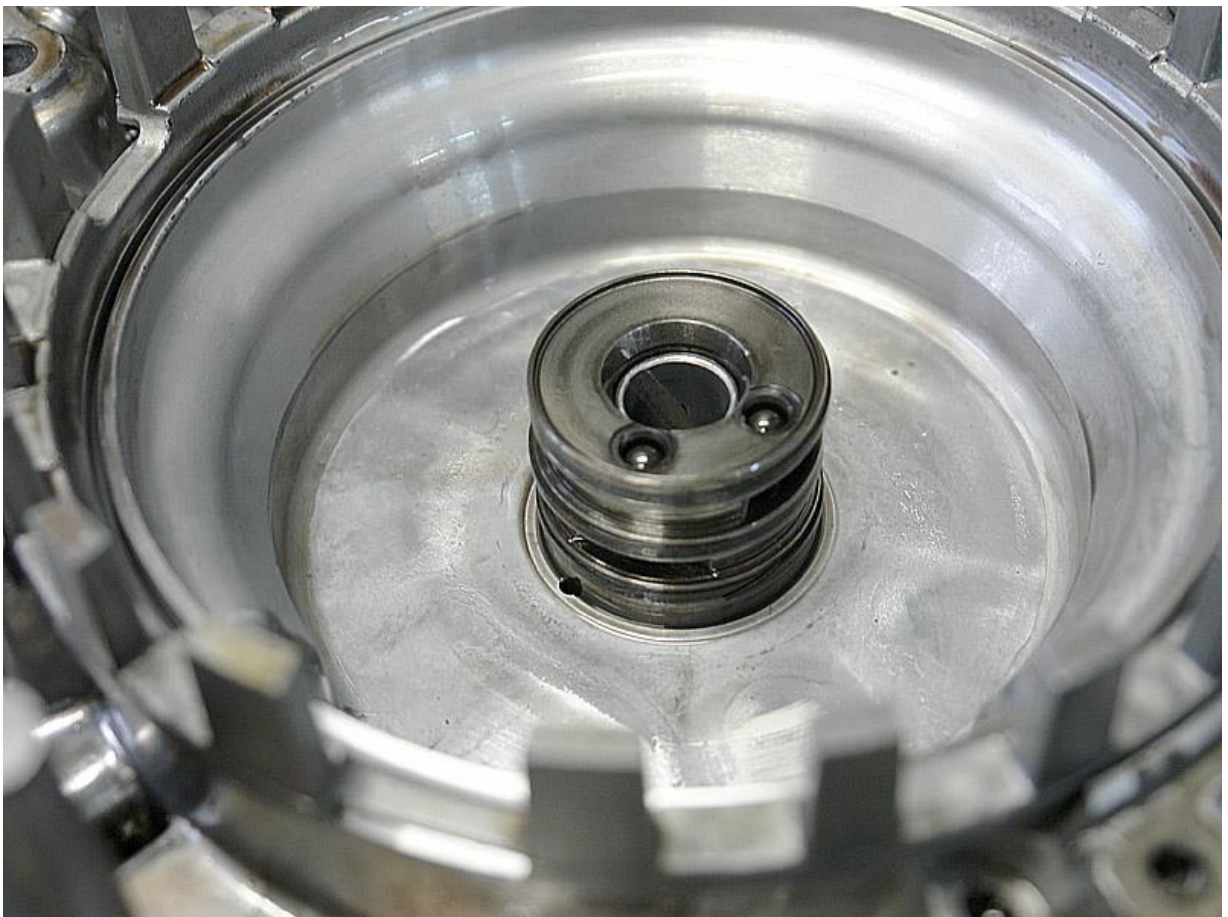
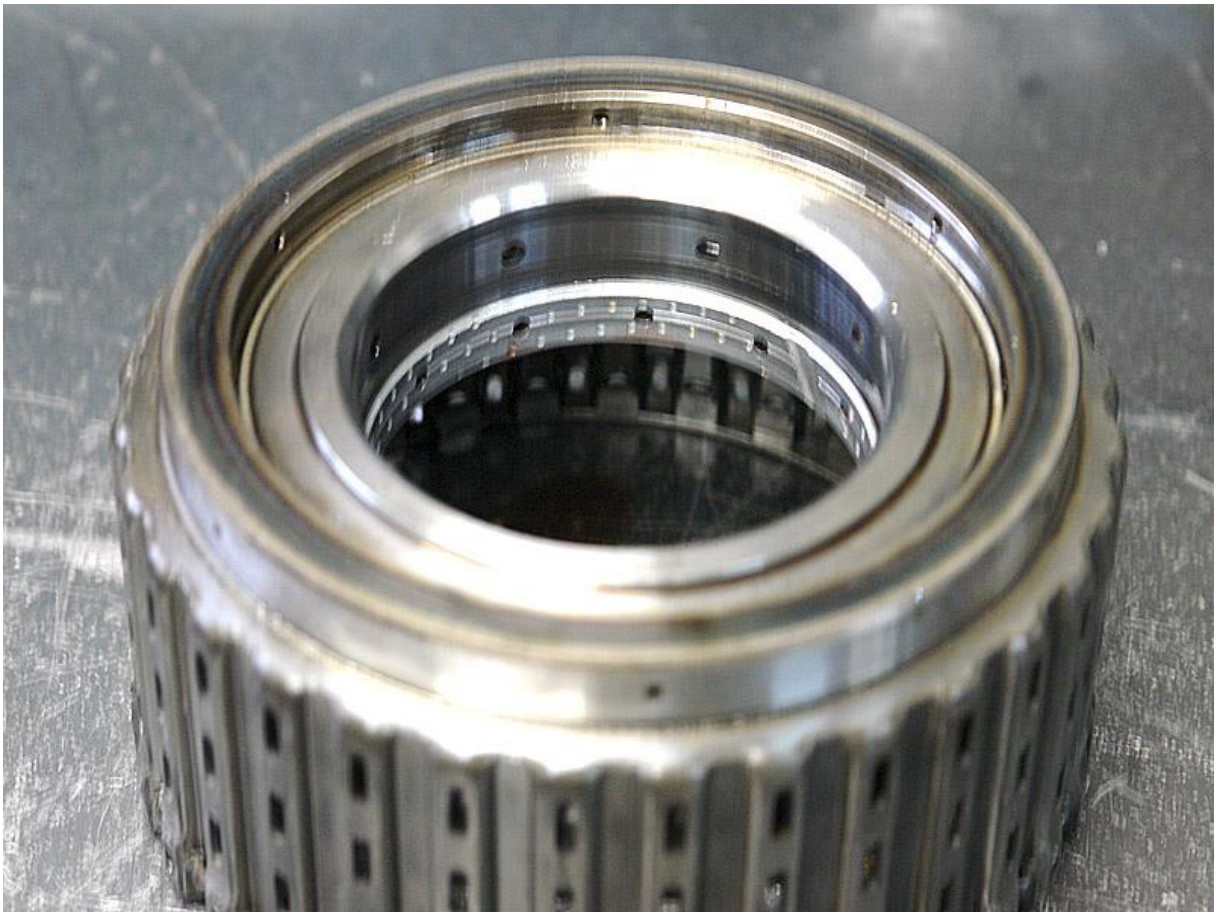
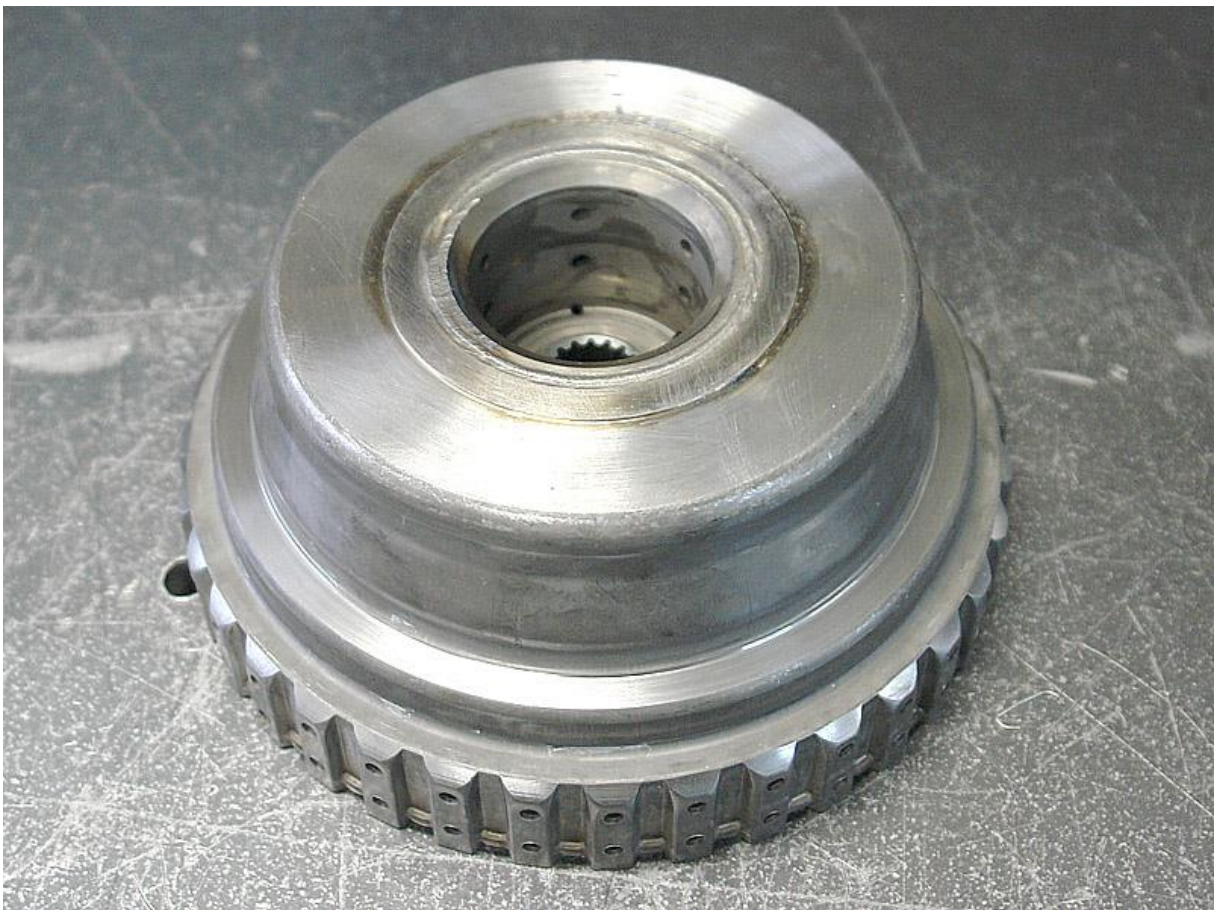
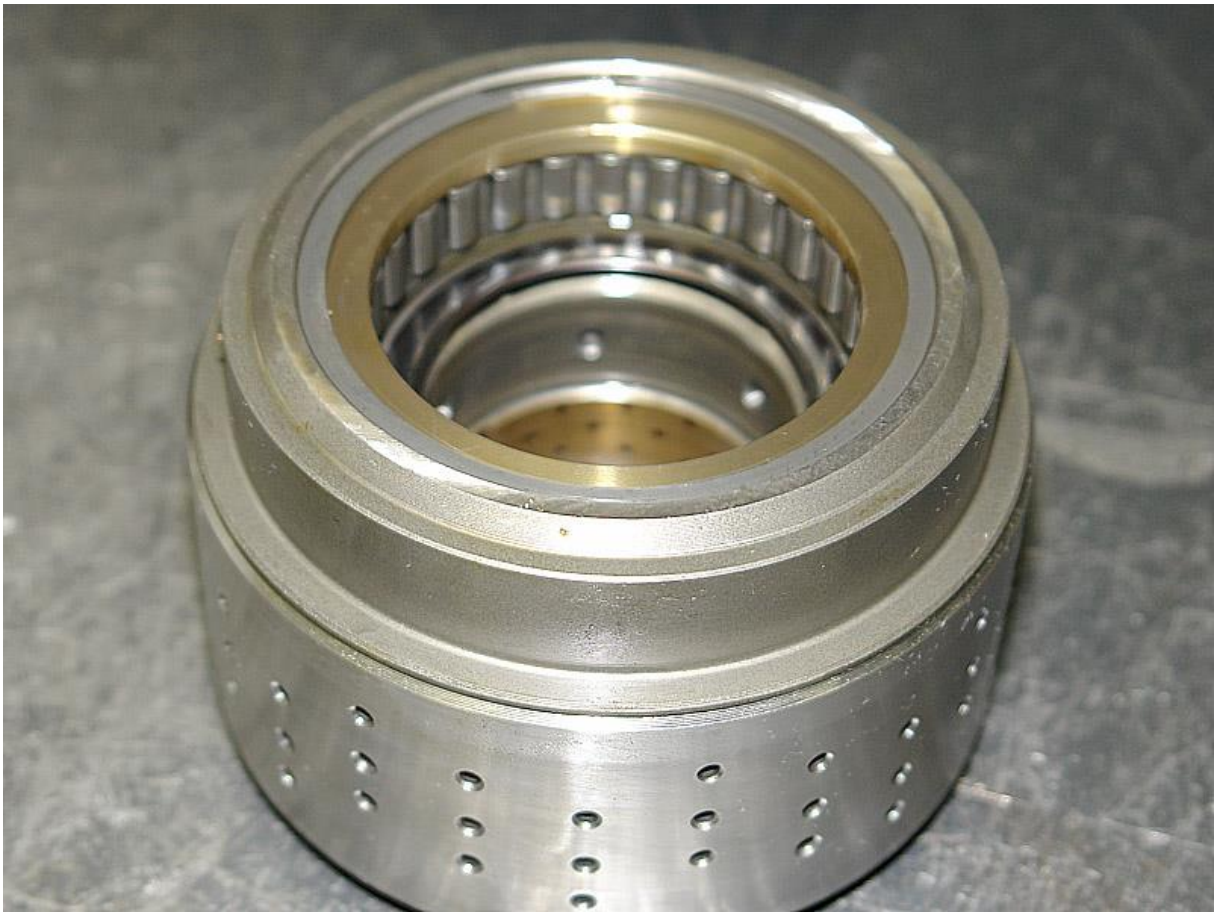
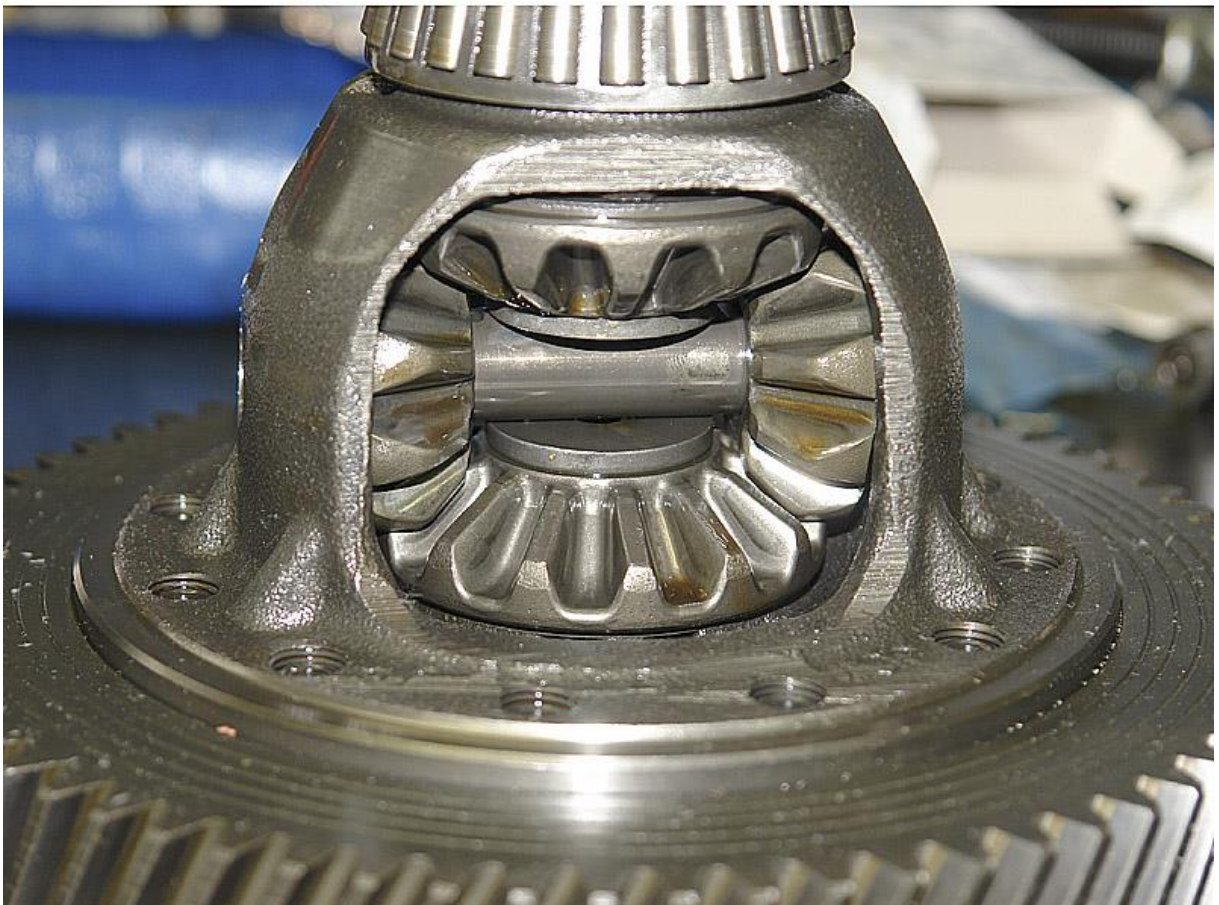
Далее АКП была полностью разобрана и осмотрена поэлементно. В результате было установлено, что детали АКП: картера, валы, планетарные ряды, корпуса сцеплений, подшипники, уплотнительные элементы (кольца, резинотехнические изделия) были в работоспособном состоянии и не имели никаких дефектов (см. Фото № 11...18).

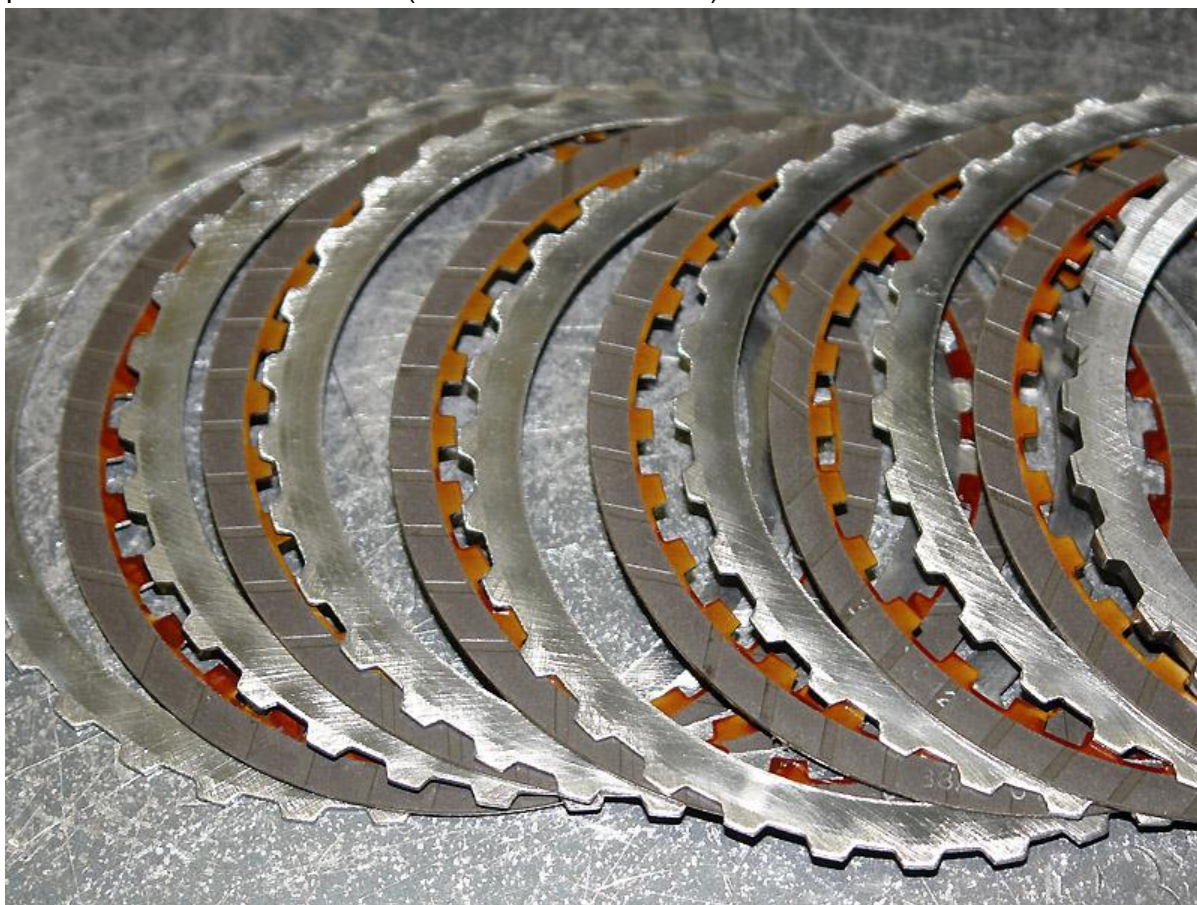
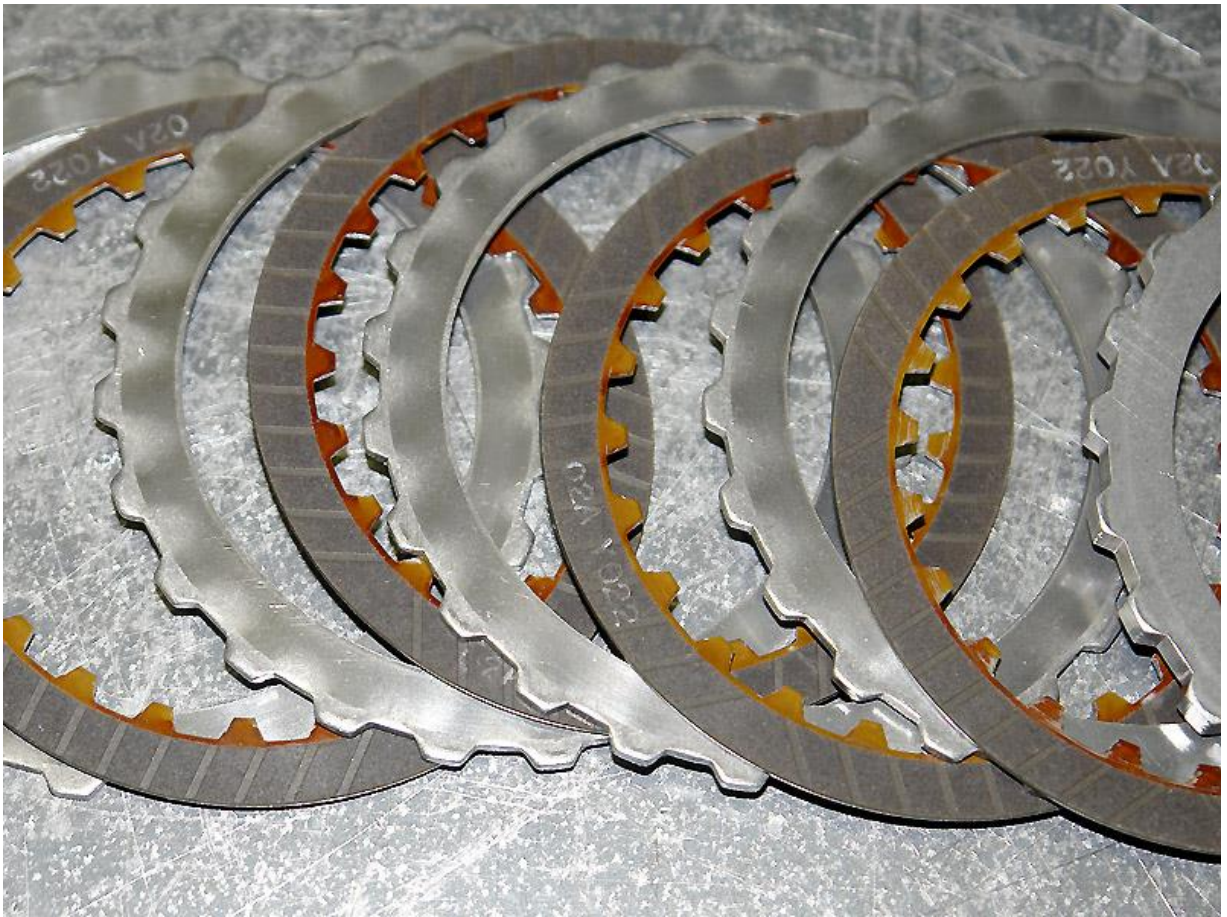
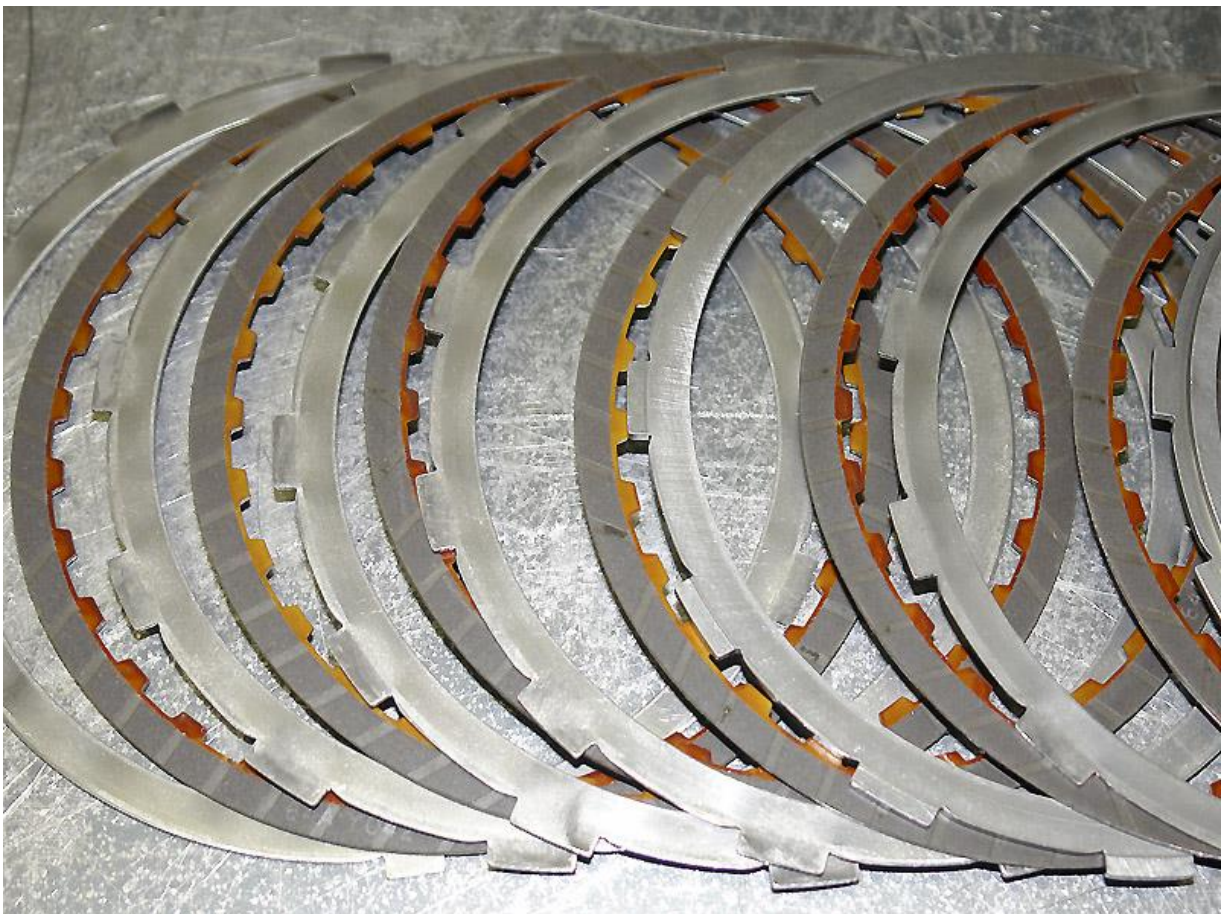
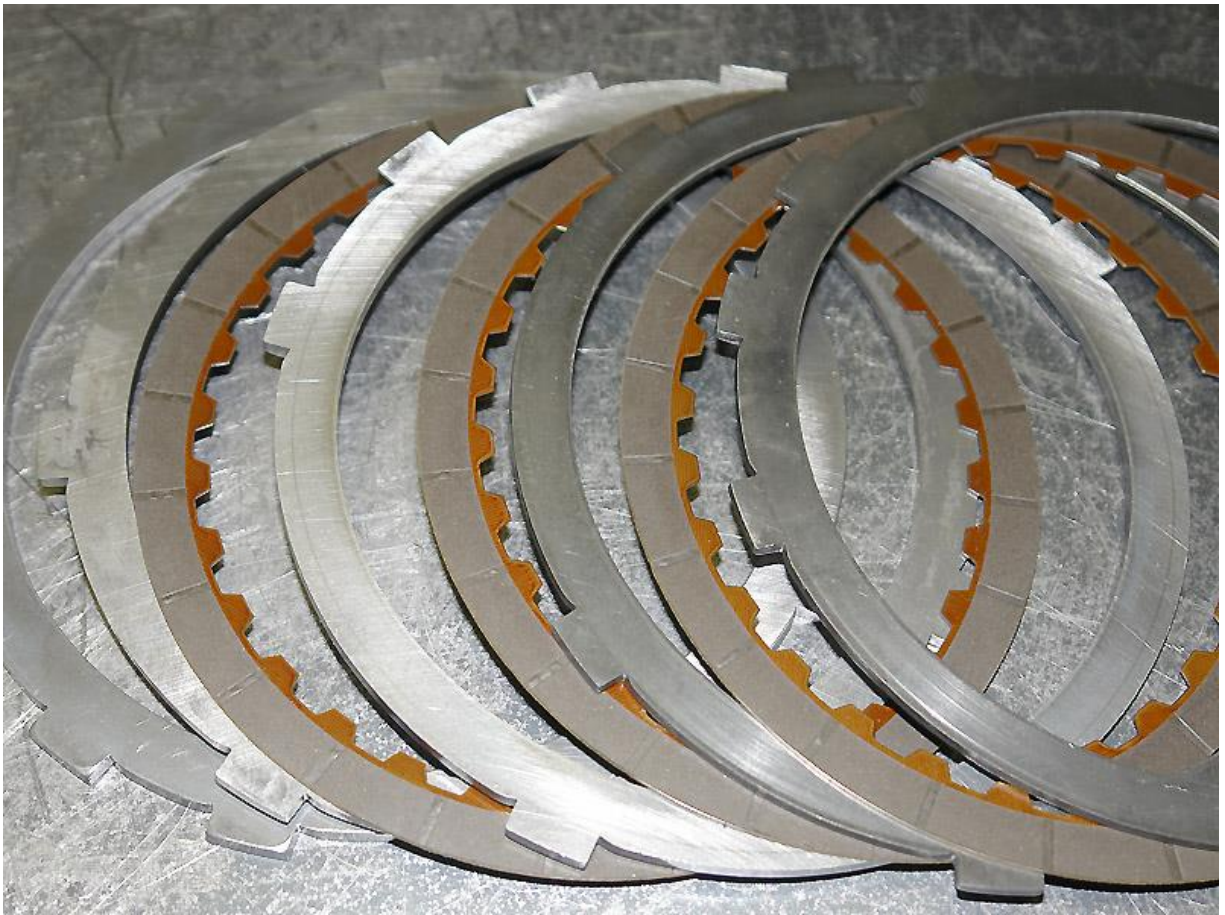
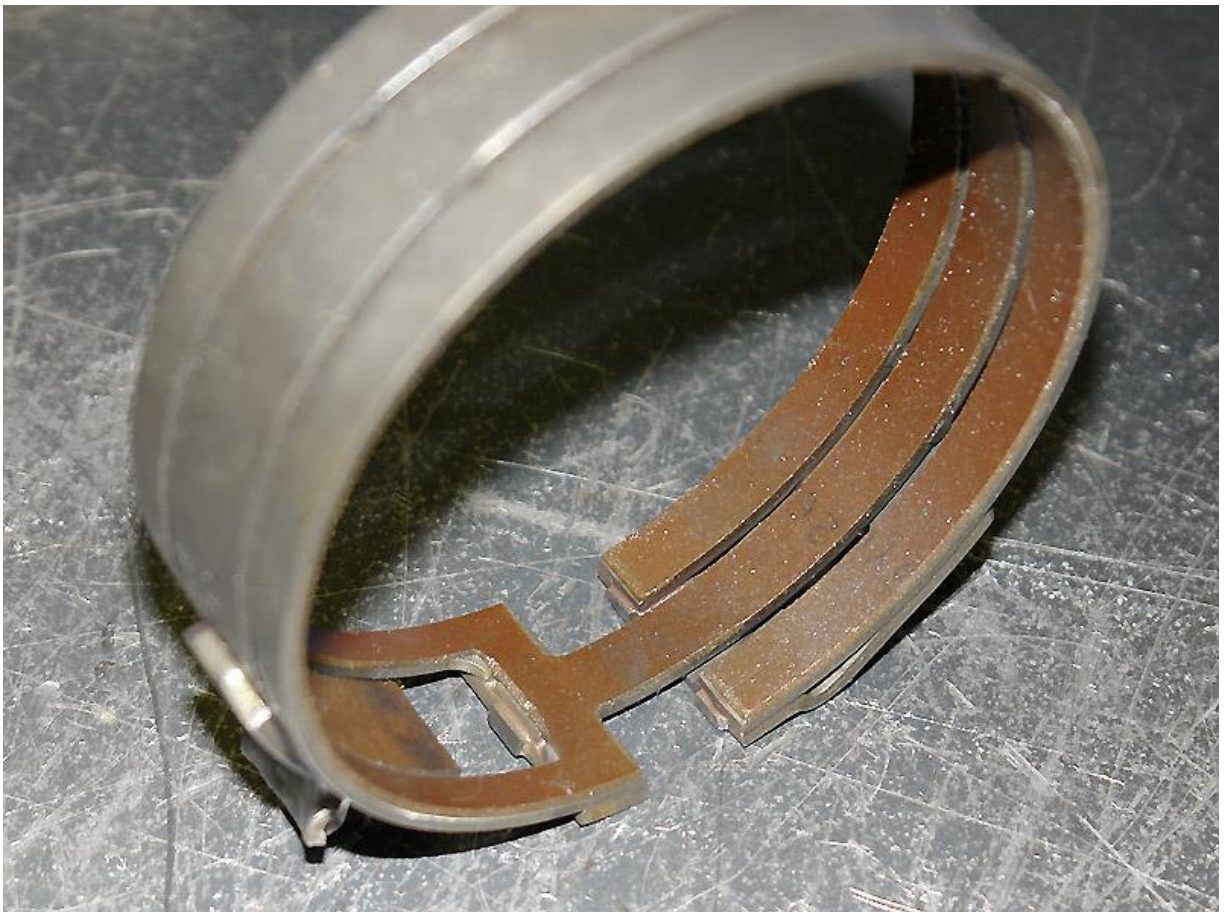
Пакеты фрикционных дисков сцеплений К1 и К4, тормозов В1 и В2, а также тормозная лента тормоза В3 не имели никаких дефектов и были полностью в работоспособном состоянии (см. Фото № 4 и 7...10).

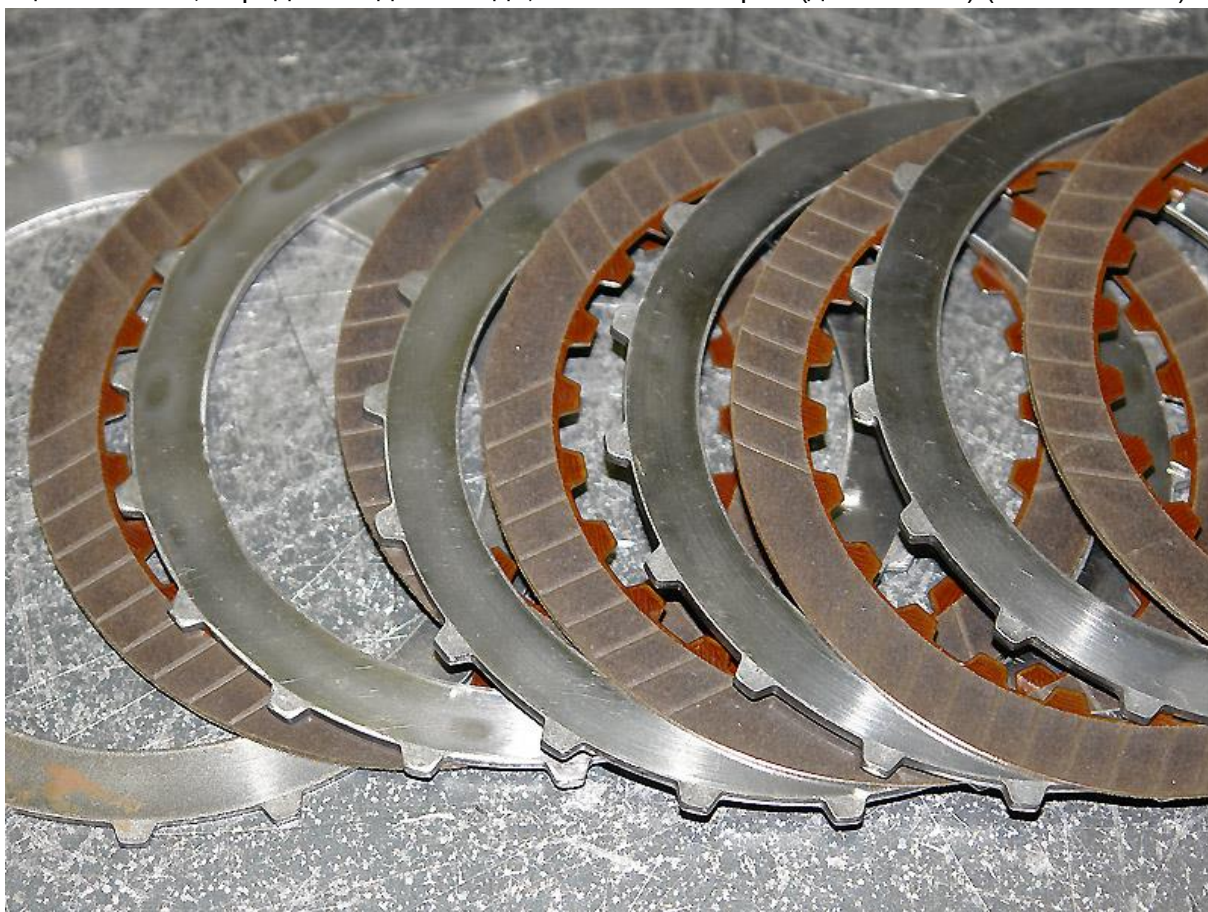
Пакет фрикционных дисков сцепления К3 имеет следы повышенного буксования, но остался в работоспособном состоянии (см. Фото № 6), а пакет фрикционных дисков сцепления К2, передачи заднего хода, полностью сгорел (до металла) (см. Фото № 5).

Фото № 6: Пакет фрикционных дисков сцепления К3 (вкл. на 3-5 передачах).

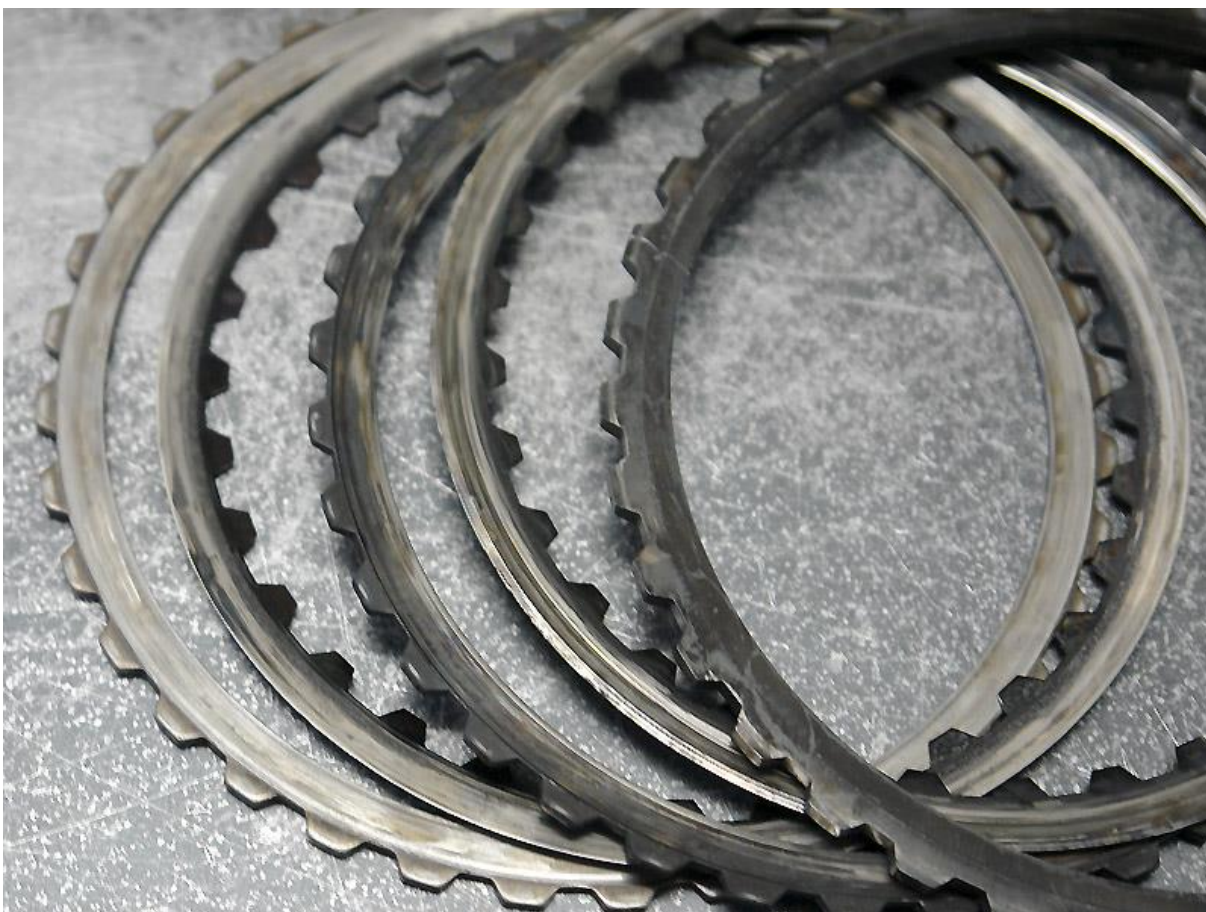
Фото № 5: Пакет фрикционных дисков сцепления K2 (вкл. на передаче заднего хода).

Таким образом, в представленной на экспертизу АКП есть только один элемент, который потерял свою работоспособность (пакет фрикционных дисков сцепления K2) из-за трещины в поршне этого сцепления.

1. Причиной отсутствия переключения передач в АКП является наличие диагностических кодов неисправности в компьютере АКП, что заставило его (компьютер) отключиться от работы, перейдя в так называемый аварийный режим.
2. Из-за трещины в поршне сцепления К2 пакет фрикционных дисков этого сцепления полностью сгорел (до металла) и потерял свою работоспособность.

9. При выполнении ремонтных работ в АКП не был заменен поршень сцепления заднего хода К2 имеющий ограниченную долговечность, что рекомендовано производителем этих АКП корпорацией Jatco.

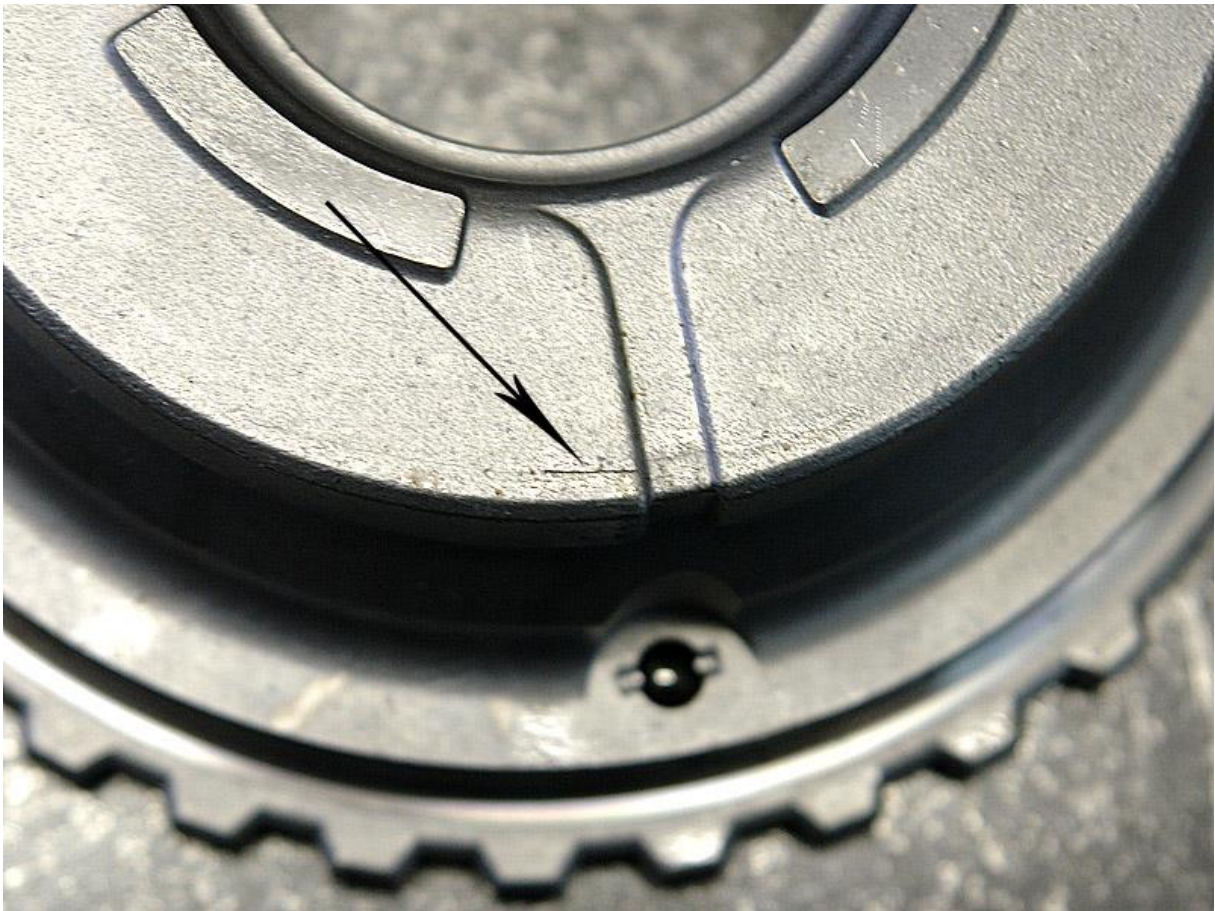
При дальнейшем осмотре было отмечено, наличие трещины в поршне сцепления K2 (см. Фото № 20), что было также подтверждено методом пролива. Трещина в поршне сцепления приводит к снижению рабочего давления жидкости под поршнем в результате увеличения утечек. При этом происходит понижение удельного давления сжатия пакета фрикционов, что сказывается на увеличении их времени буксования при включении, и как следствие к преждевременному износу, т. е. сгоранию.

Фото № 20: Поршень сцепления K2 (стрелка указывает на трещину).

Дополнительно необходимо отметить, что производитель АКП JF506E корпорация Jatco в сентябре 2003 года выпустила бюллетень с технической информацией об ограниченной долговечности поршня сцепления заднего хода этих АКП (Service Campaigns Bulletin S941) с рекомендациями по его принудительной замене.

7. Вопрос № 7 эксперт понимает так: Каковы причины возникновения обнаруженных дефектов в АКП? Ответ: Ограниченная долговечность поршня сцепления заднего хода этих АКП, что подтверждает производитель этих АКП корпорация Jatco.
