Консультация, компьютерная диагностика, ремонт  
**Автоматических Коробок Передач**  
автомобилей всех фирм мира

## **ЗАКЛЮЧЕНИЕ ЭКСПЕРТА**

- 1. Какова причина выхода из строя АКПП автомобиля «Фольксваген», модель «Шаран», государственный регистрационный знак М 685 РУ 199?*
- 2. Что повлияло на появление ошибок по ДВС: 17553 4491 P1145, по АКПП: 01166 048E и 00652 028C?*
- 3. Могли ли ошибки по ДВС: 17553 4491 P1145, по АКПП: 01166 048E и 00652 028C в течение трех месяцев привести к поломке АКПП?*
- 4. Какие действия водителя могли привести к выходу из строя АКПП за срок – три месяца?*
- 5. Определить степень изношенности деталей, установленных в АКПП, а также определить примерный пробег автомобиля по этим деталям?*

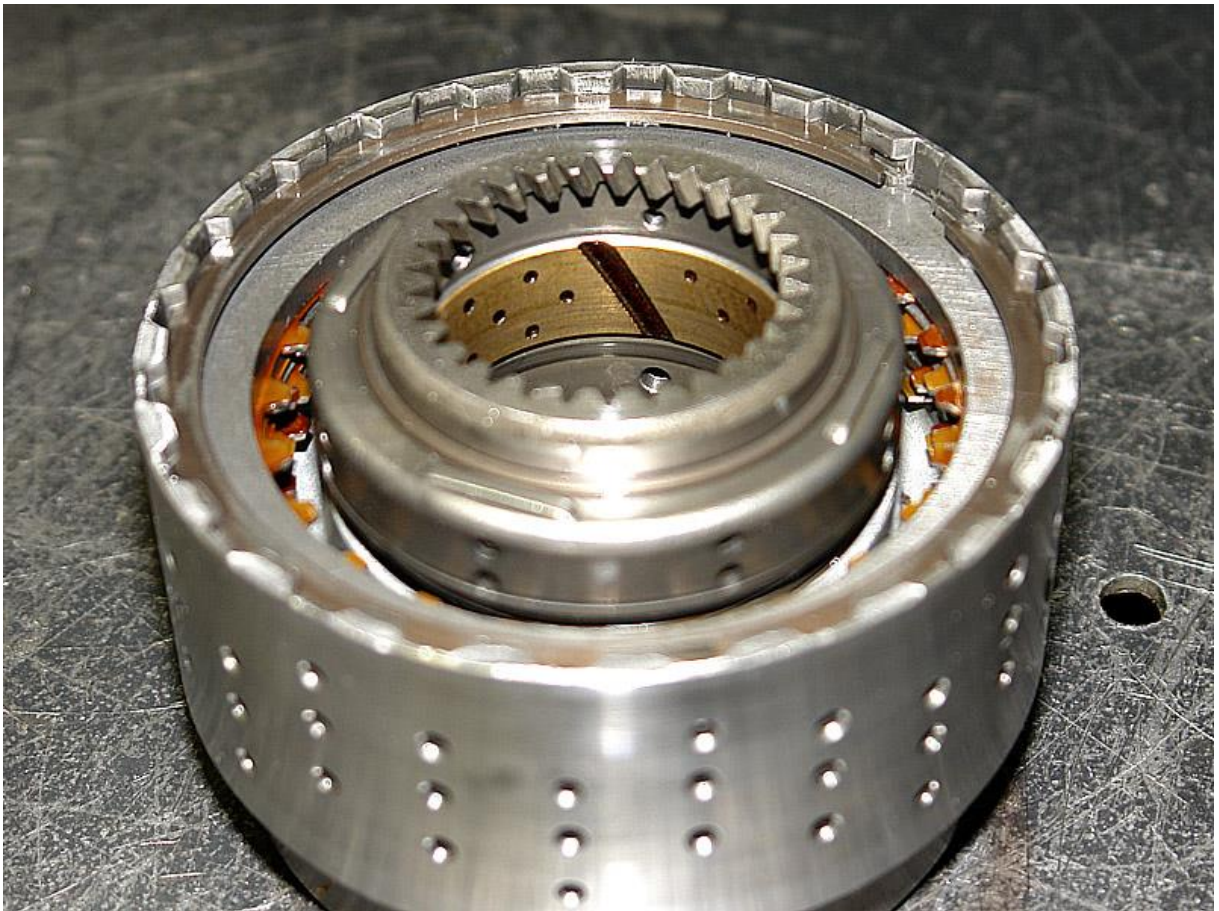
Необходимо указать, что согласно электронной справочной системы по сервису Elsa Win концерна Volkswagen AG в конструкции АКП 09B с обозначением FLY (см. Фото № 3) в сцеплении K4 должно быть установлено 5 пар фрикционных дисков, а в представленной АКП выше указанное сцепление имело 4 пары фрикционных дисков (см. Фото № 19).

Фото № 19: Сцепление K4 в сборе (пакет состоит из 4-х пар фрикционных дисков).

Однако, как уже было отмечено, никаких дефектов указанное сцепление K4 не имело, что может быть объяснено крайне низкой частотой его включения, т.к. оно обеспечивает включение только 5 (повышающей) передачи.
