Консультация, компьютерная диагностика, ремонт
Автоматических Коробок Передач
автомобилей всех фирм мира

ЗАКЛЮЧЕНИЕ ЭКСПЕРТА

1. Автомобиль KIA SPORTAGE с демонтированной и разобранный АКП.

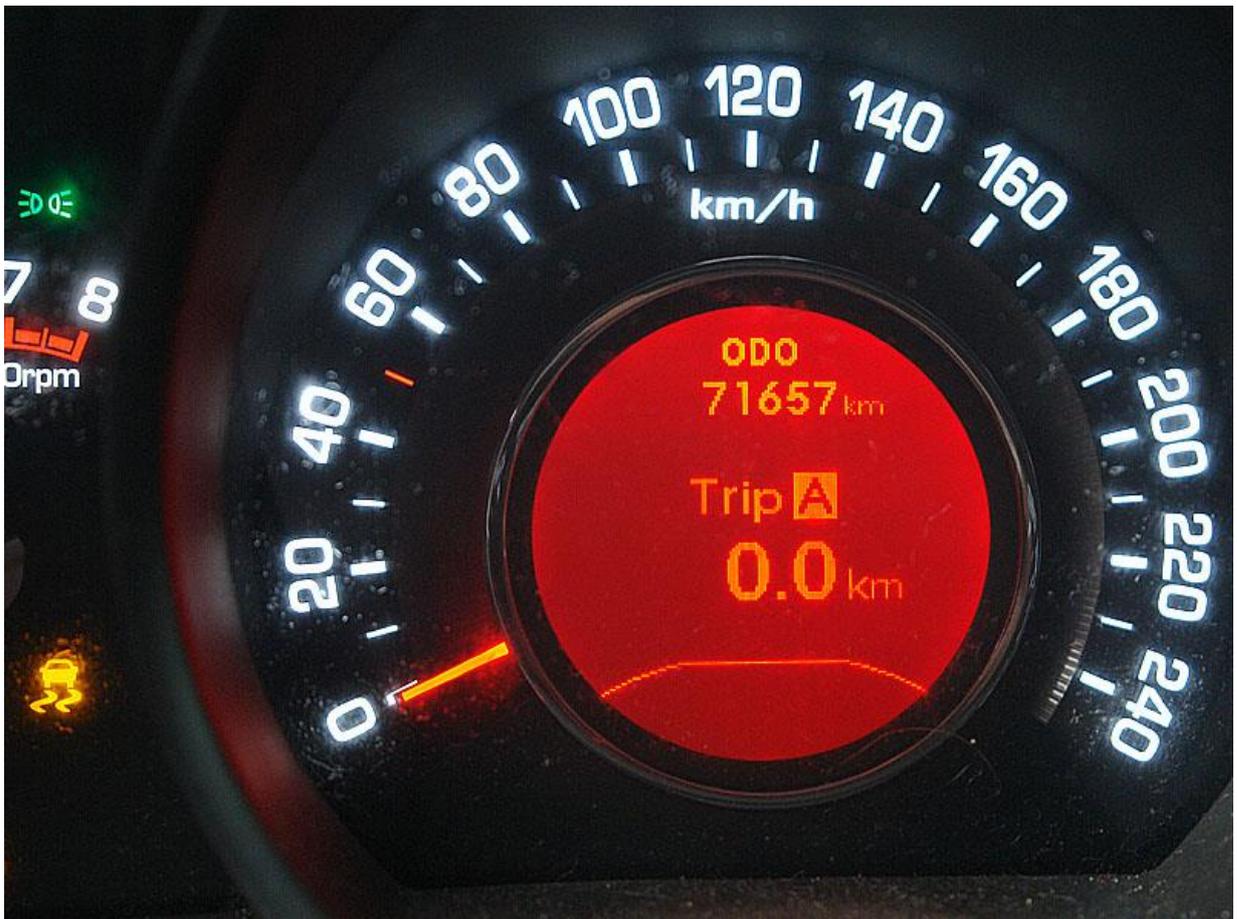
На исследование был представлен автомобиль KIA SPORTAGE Разобранная АКП была загружена в автомобиль. Пробег автомобиля на момент исследования составлял 71657 км (см. Фото № 1).

Фото № 1: Показания одометра автомобиля Kia Sportage на момент исследования.

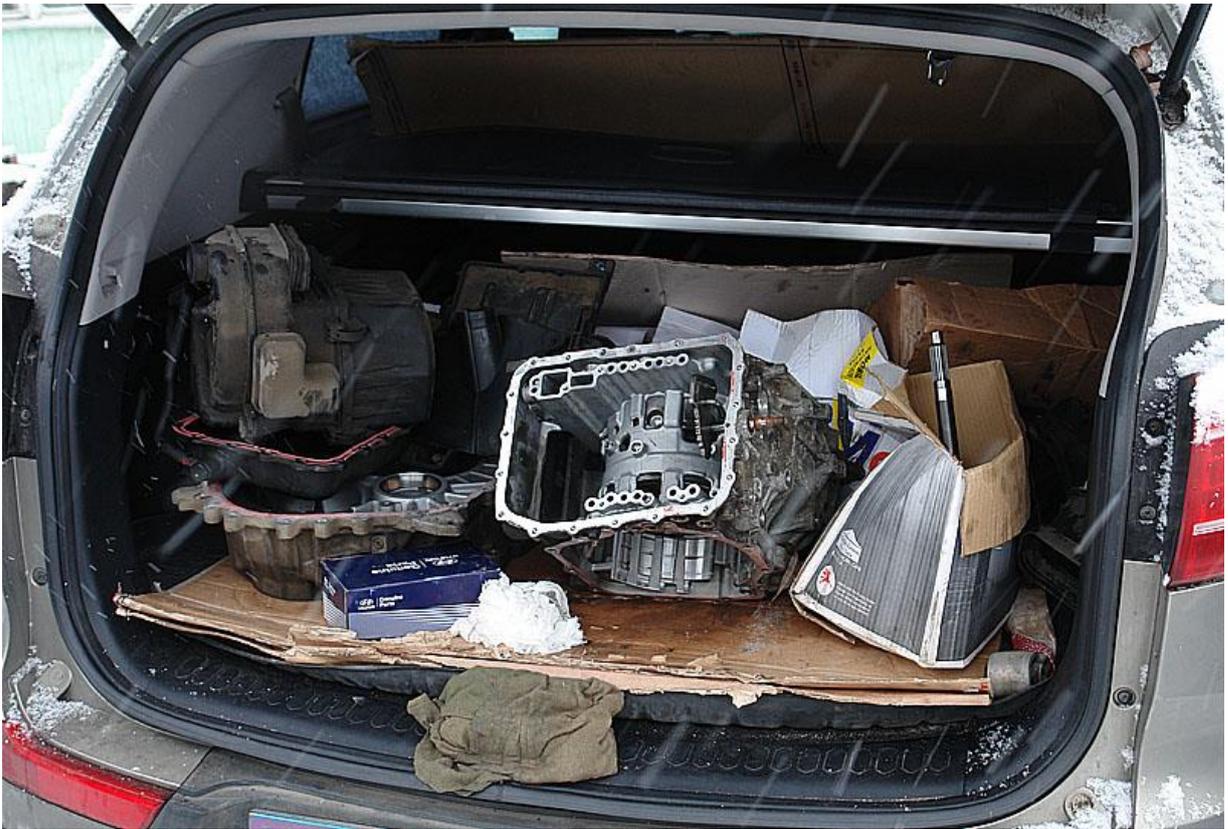
Из пояснений собственника автомобиля, при пробеге около 70 тыс. км АКП стала отказывать в работе. При обращении к официальному дилеру АКП была демонтирована с автомобиля и разобрана. По результатам осмотра собственнику было отказано в гарантийном ремонте агрегата. Не согласившись с результатами осмотра, собственник попросил о проведении независимой экспертизы. Разобранная АКП была загружена в автомобиль, который и был передан для проведения независимой экспертизы (см. Фото №2).

Фото № 2: Разобранная и загруженная АКП в автомобиле Kia Sportage.

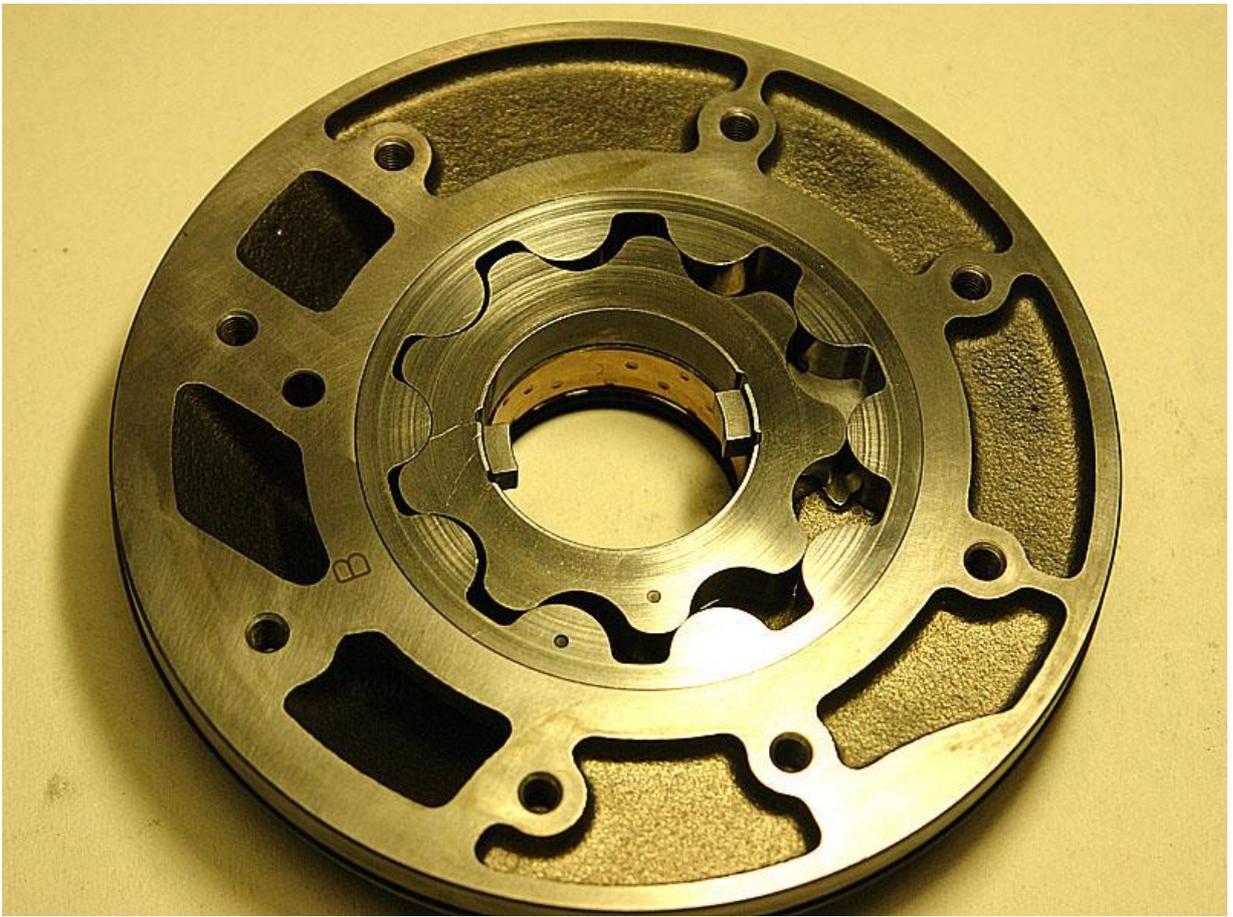
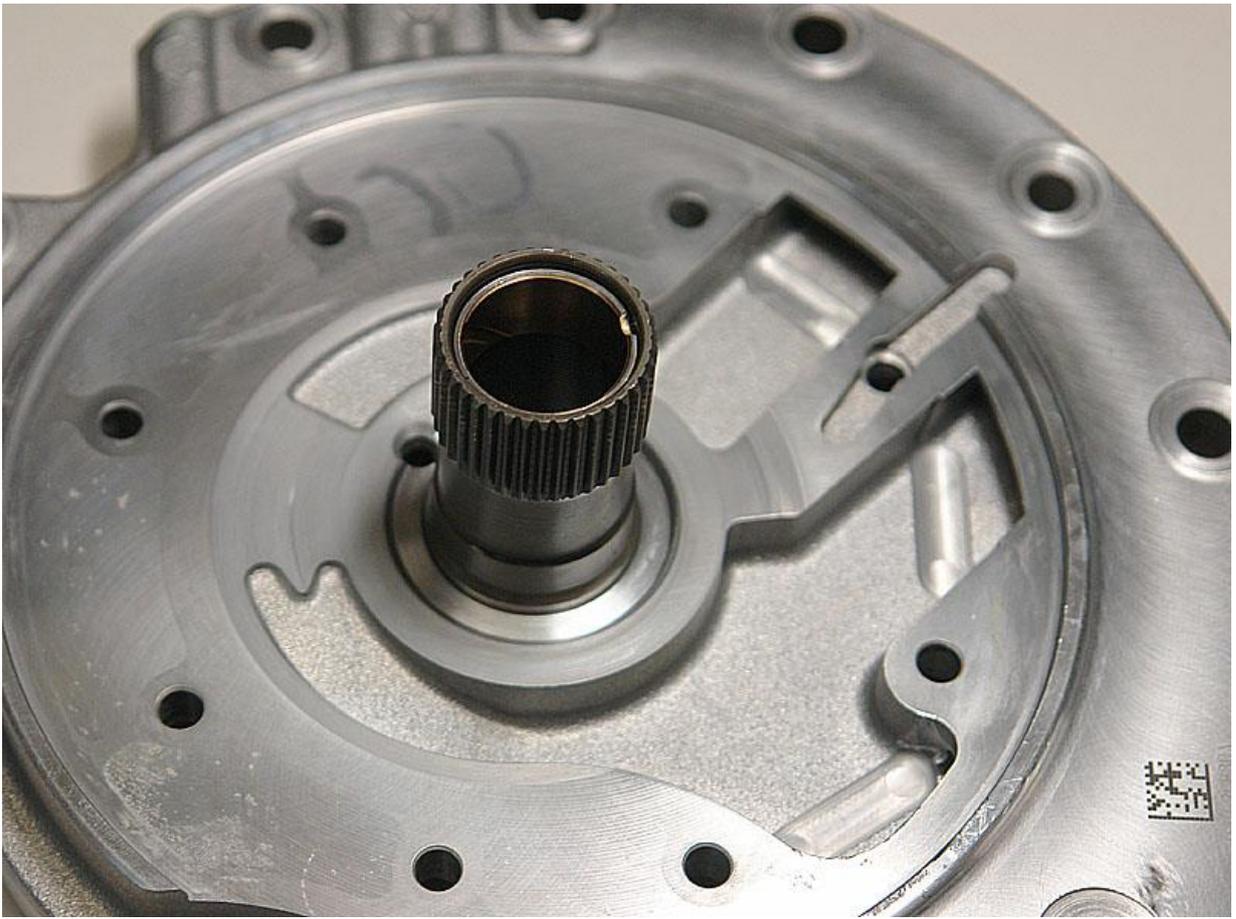
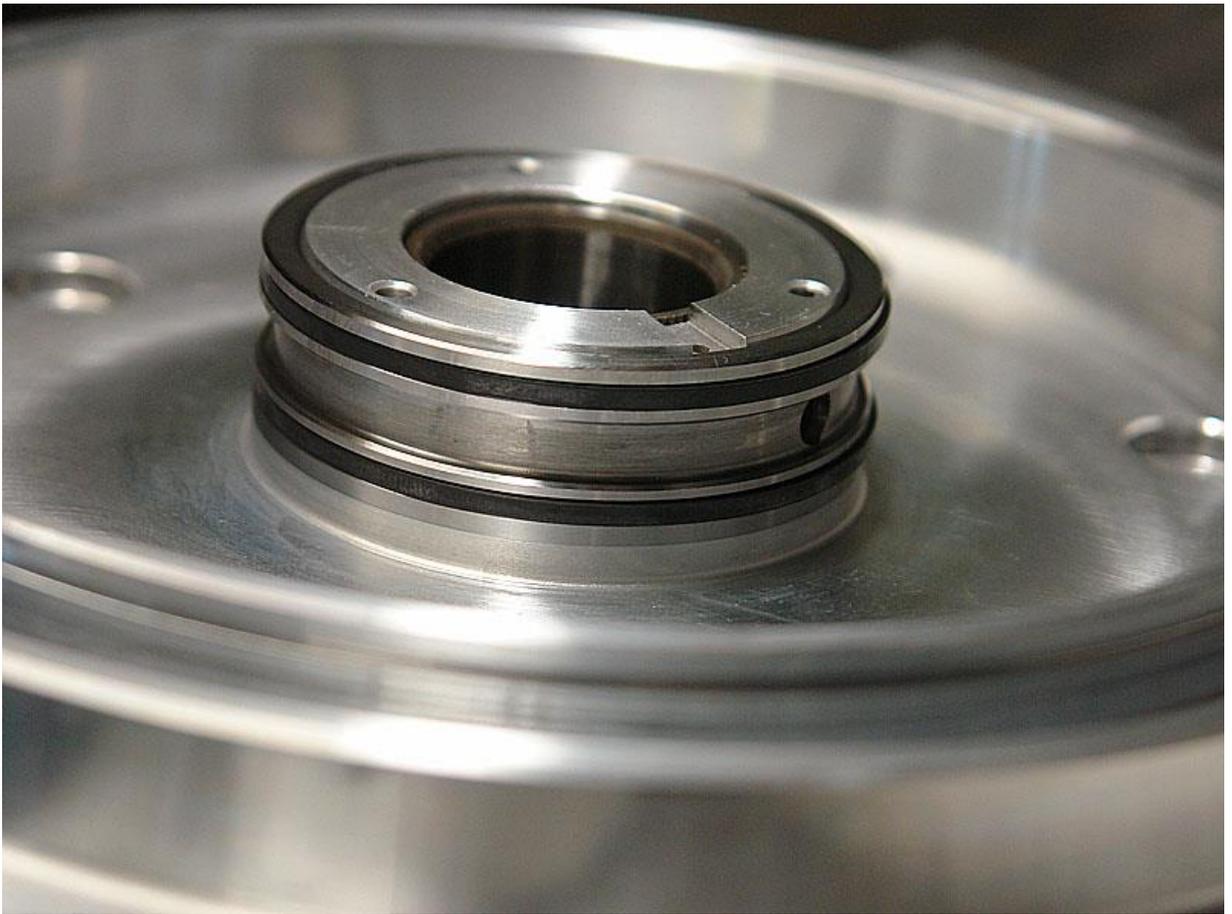
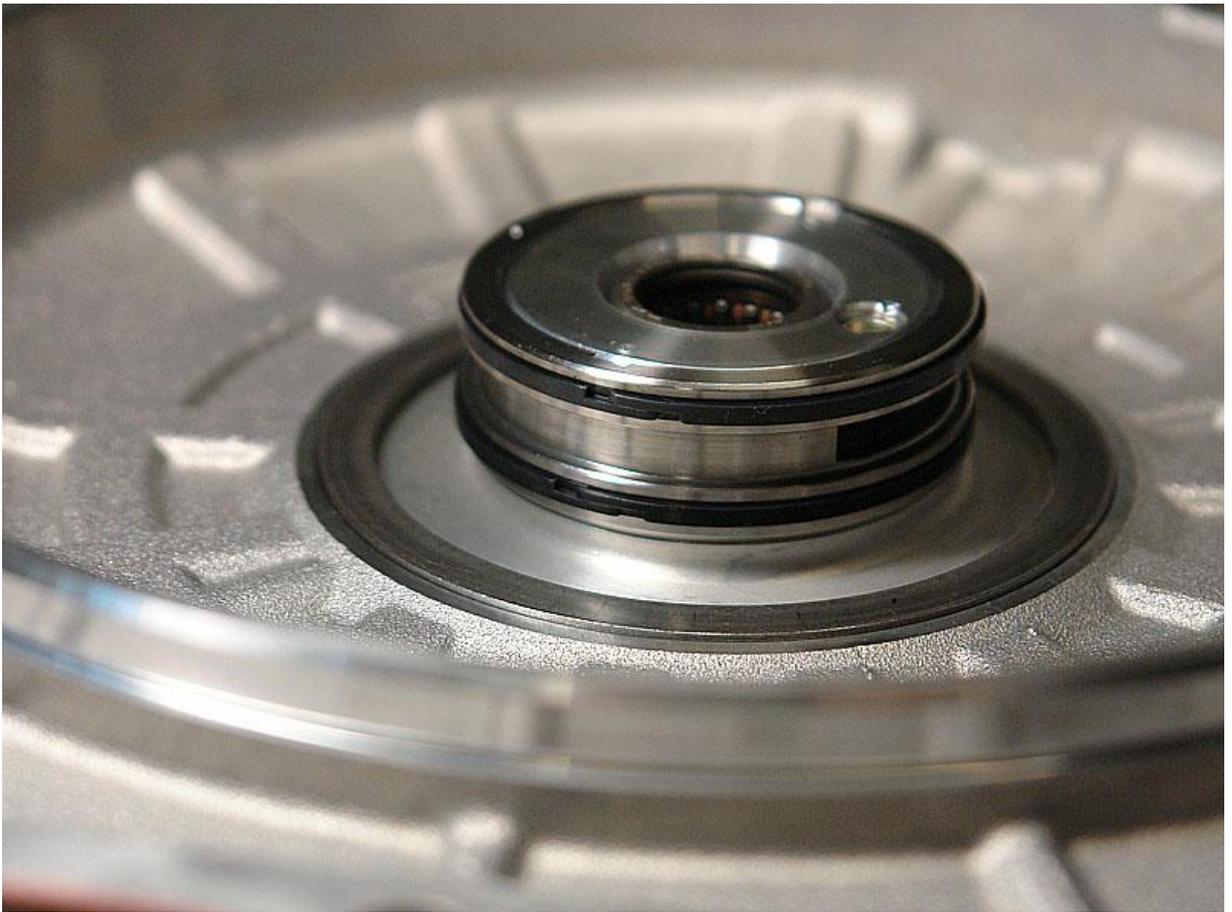
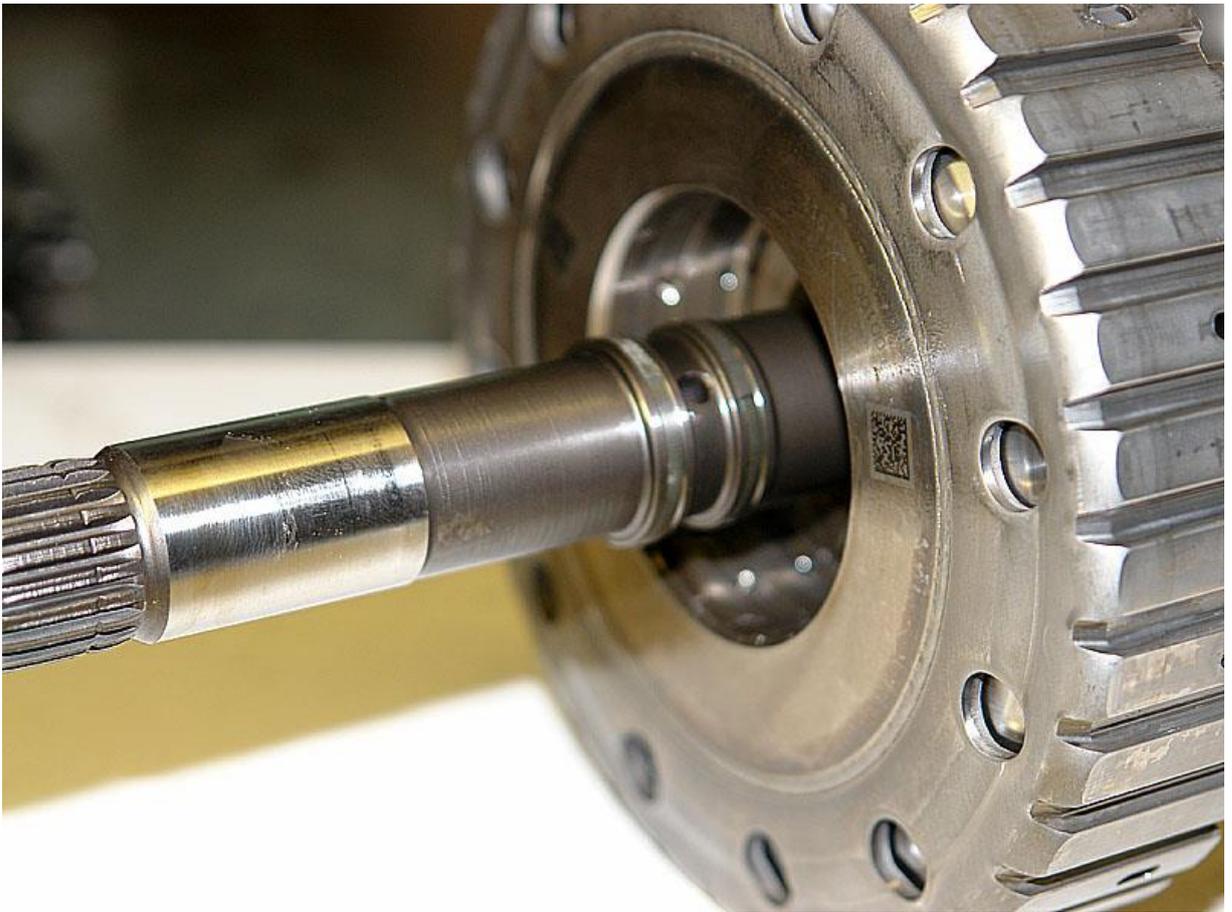
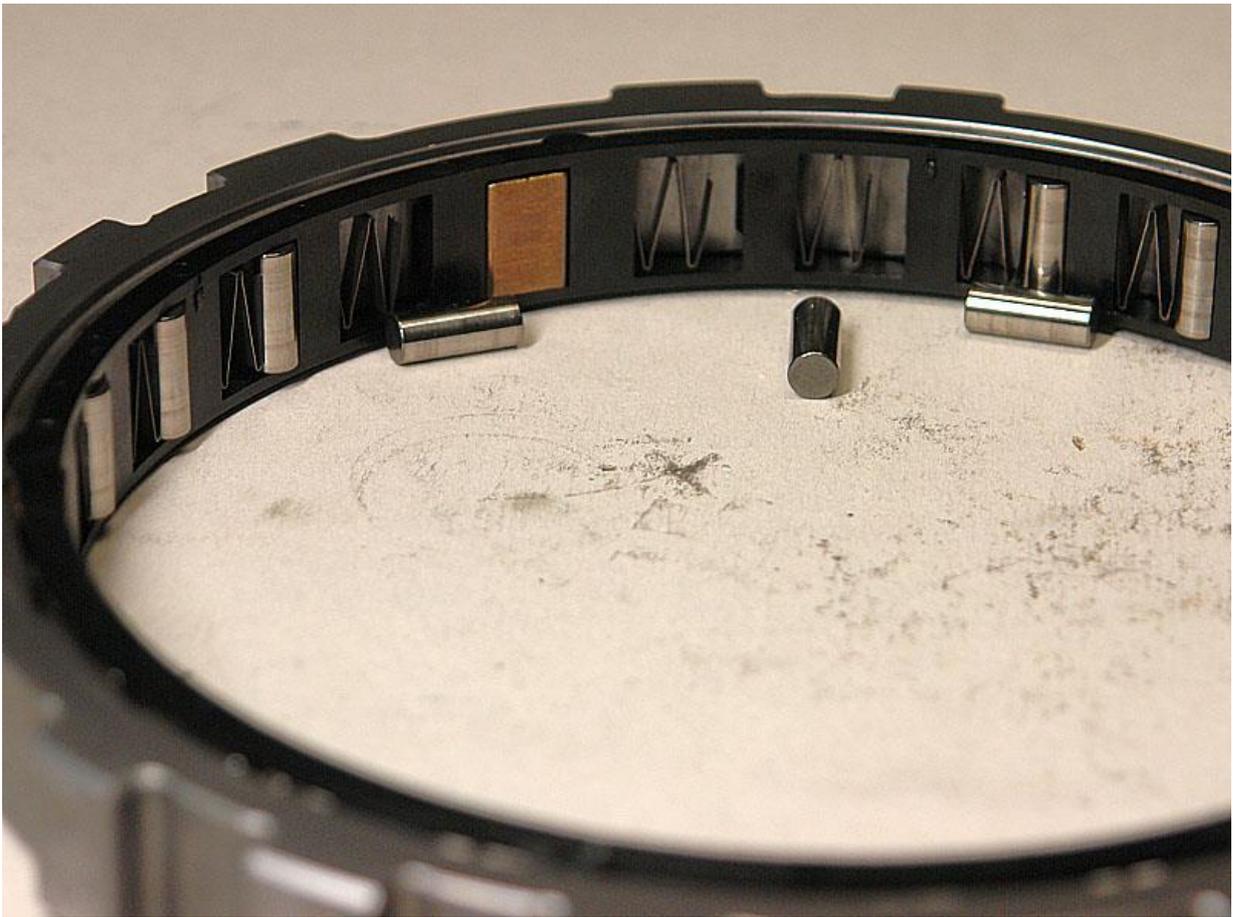
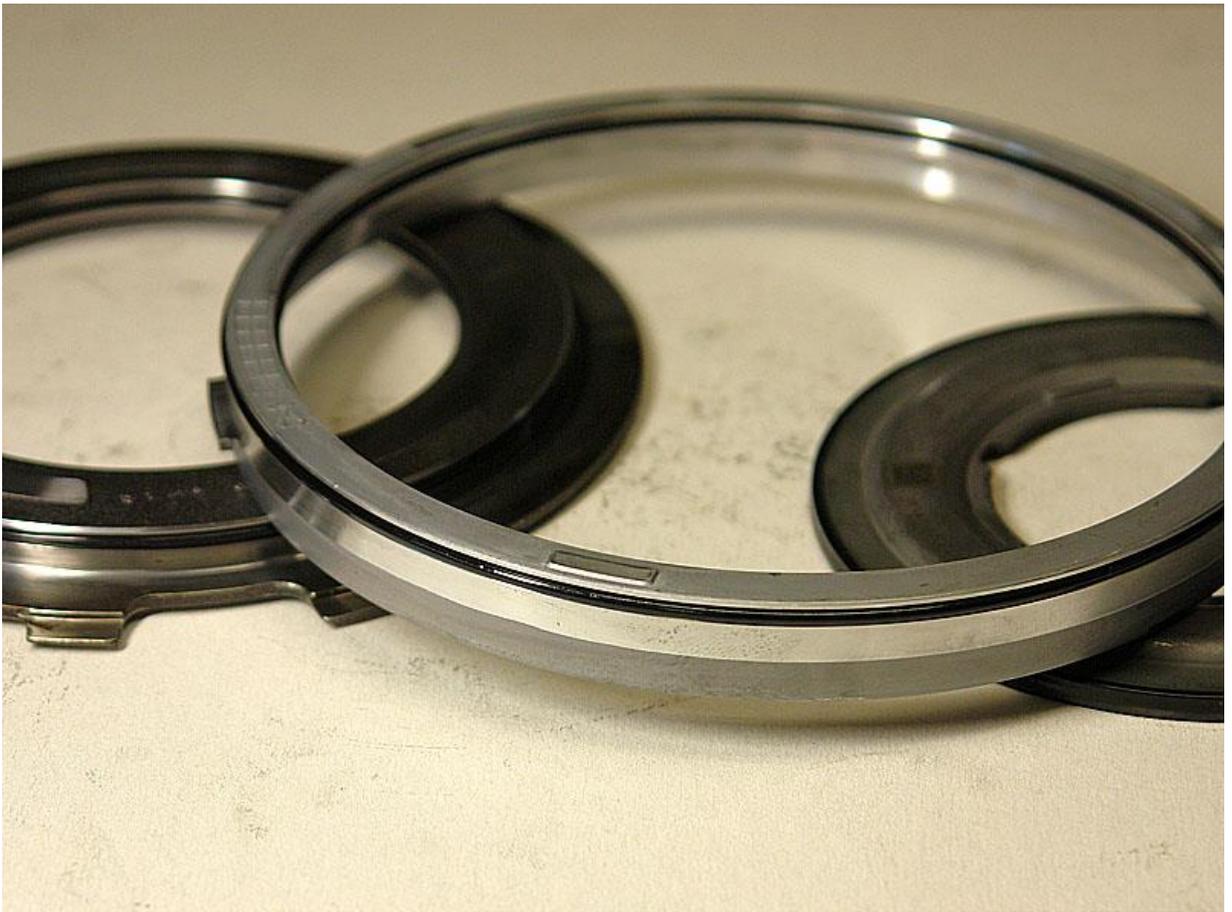
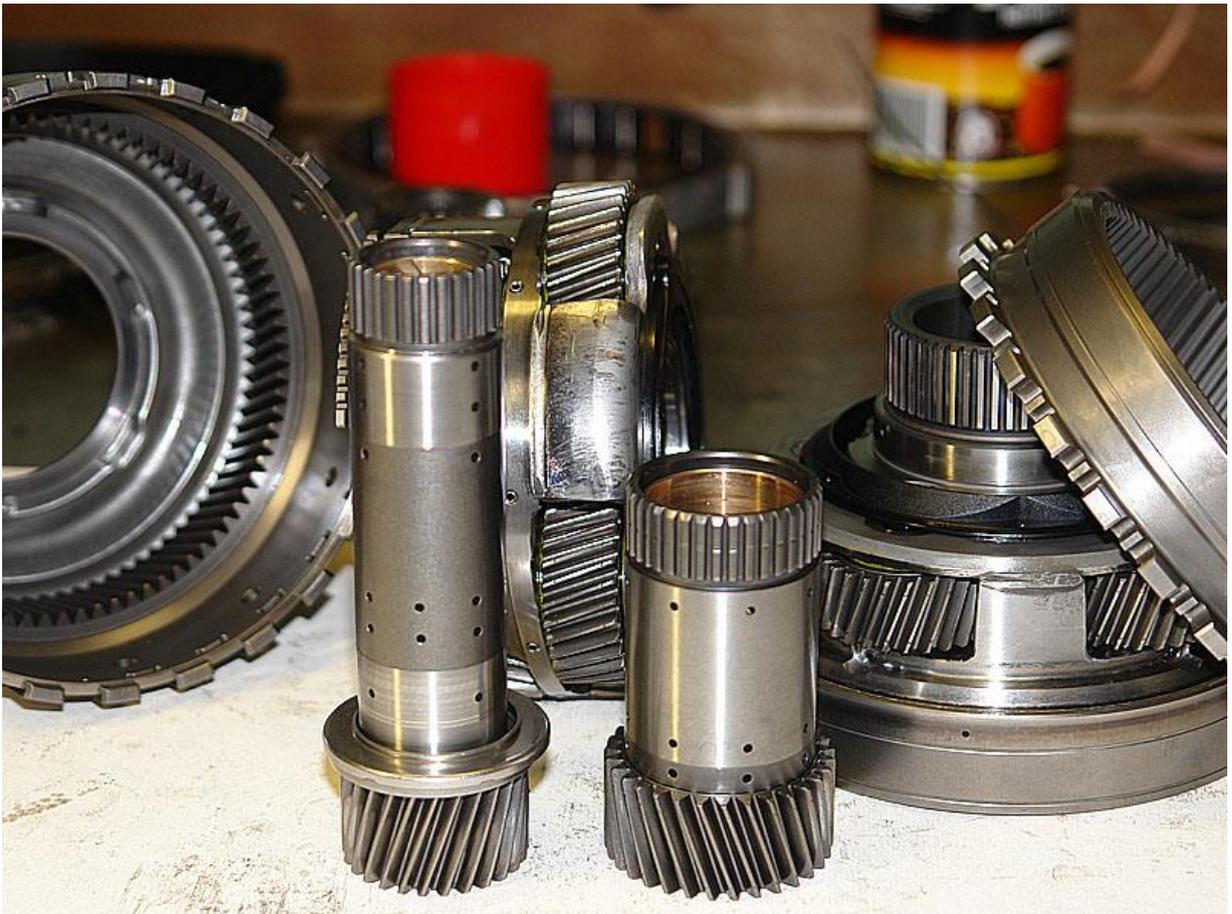
В результате было установлено, что все детали АКП: картера, валы, планетарные ряды, муфта свободного хода, поршни, подшипники, насос, уплотнительные элементы (кольца, резинотехнические изделия) были в работоспособном состоянии и не имели никаких дефектов (см. Фото № 3-10).

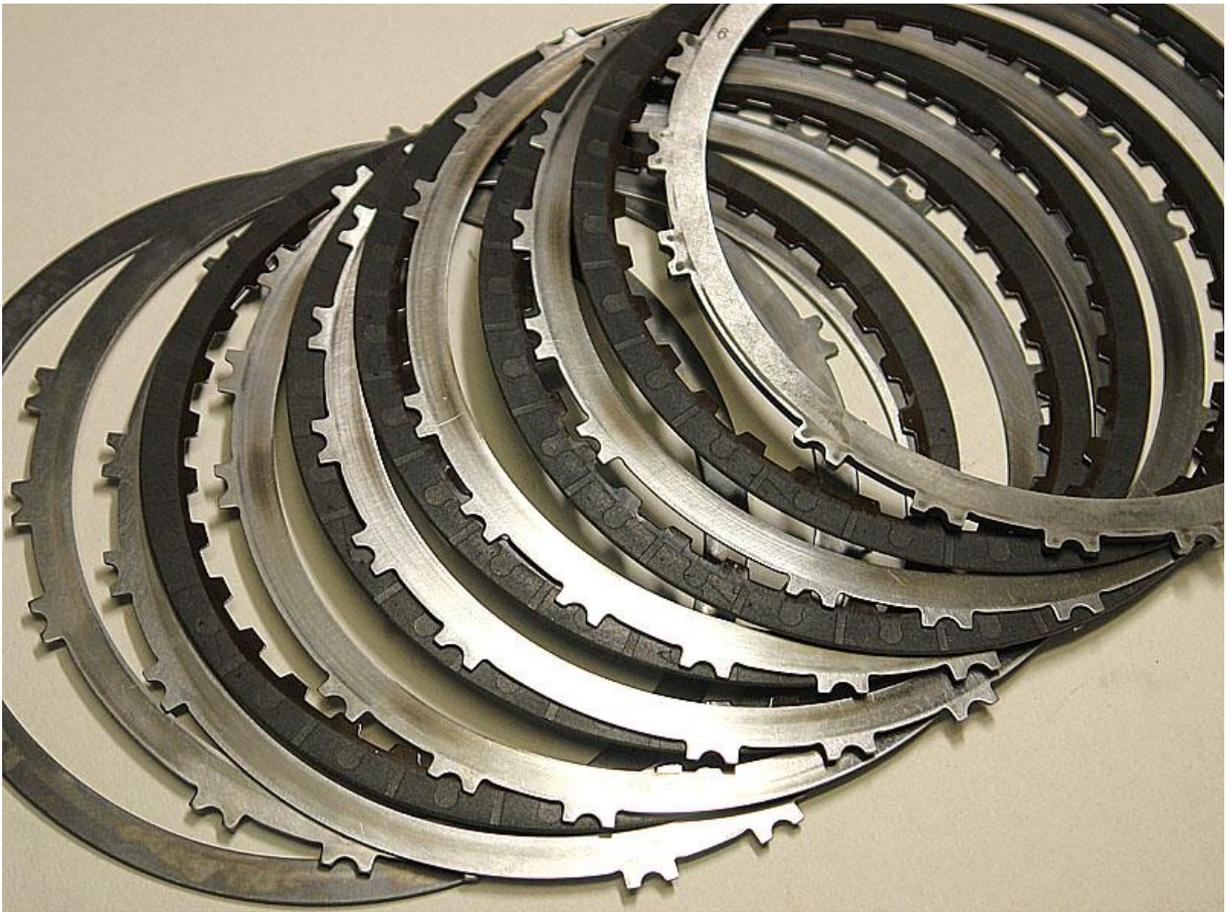
Пакеты фрикционных дисков тормоза LR практически не имели никаких дефектов и были полностью в работоспособном состоянии (см. Фото № 11). Пакеты фрикционных дисков тормоза UD и сцепления 35R имели следы повышенного буксования и практически достигли своего предельного состояния (см. Фото № 12 и 13). На стальных дисках этих пакетов отмечаются значительные области цветов побежалости. Явление цвета побежалости основано на оптических свойствах тонкой пленки окислов железа на поверхности стали. Цвета побежалости – это различные окраски, которые приобретают стальные изделия после их нагревания до той или иной температуры. Причиной появления цветов побежалости является значительное буксование фрикционных элементов с выделением большого количества тепла.

Фото № 11: Пакет фрикционных дисков тормоза LR.

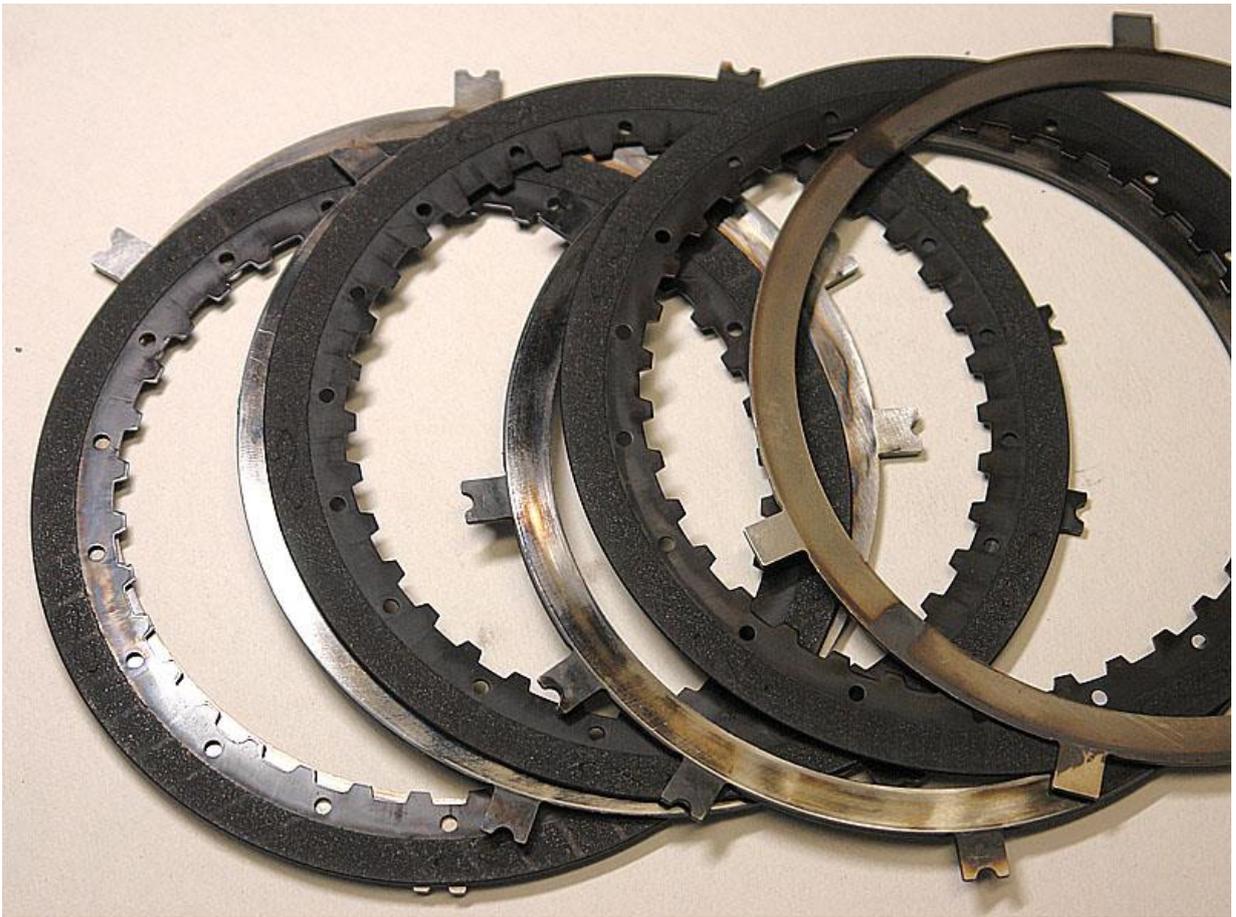
Фото № 12: Пакет фрикционных дисков тормоза UD.

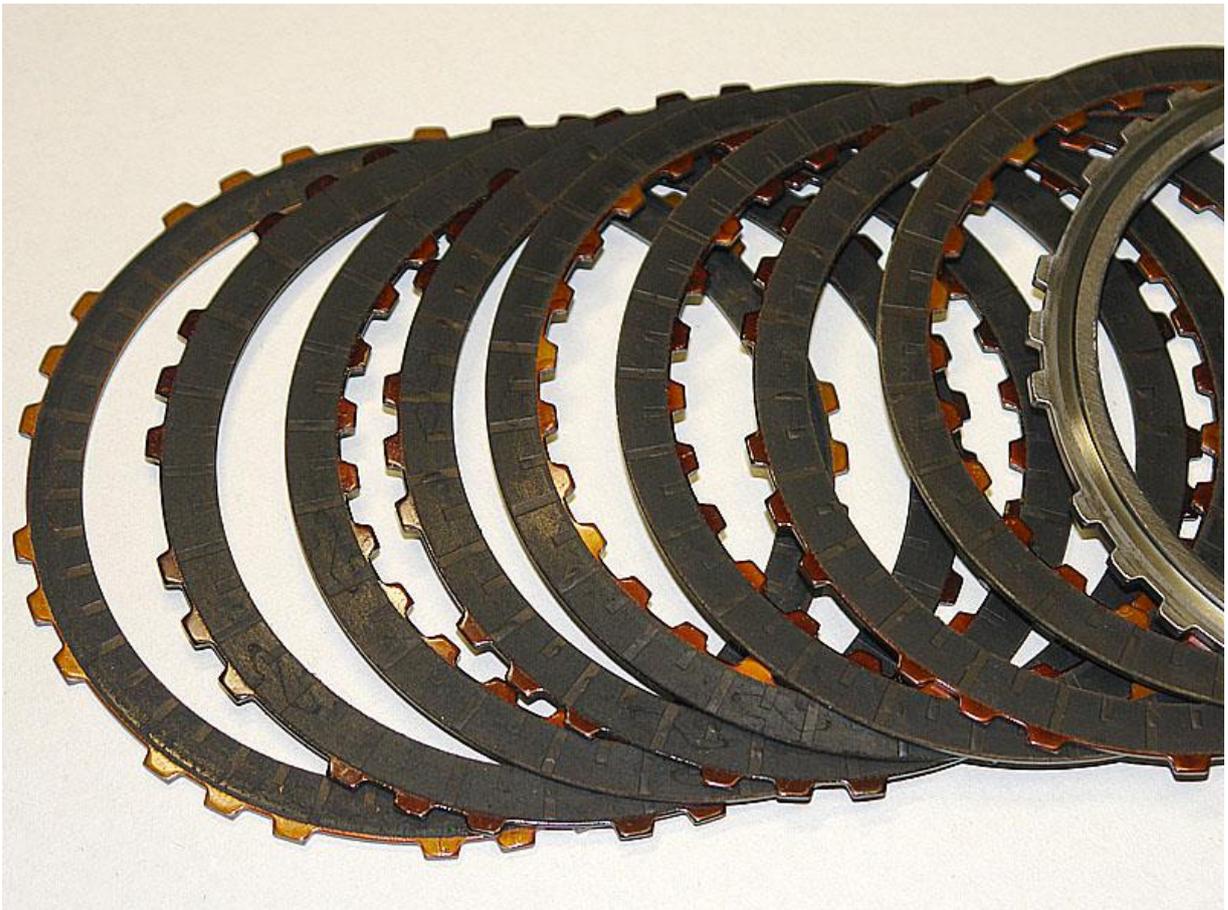
Фото № 13: Пакет фрикционных дисков сцепления 35R.

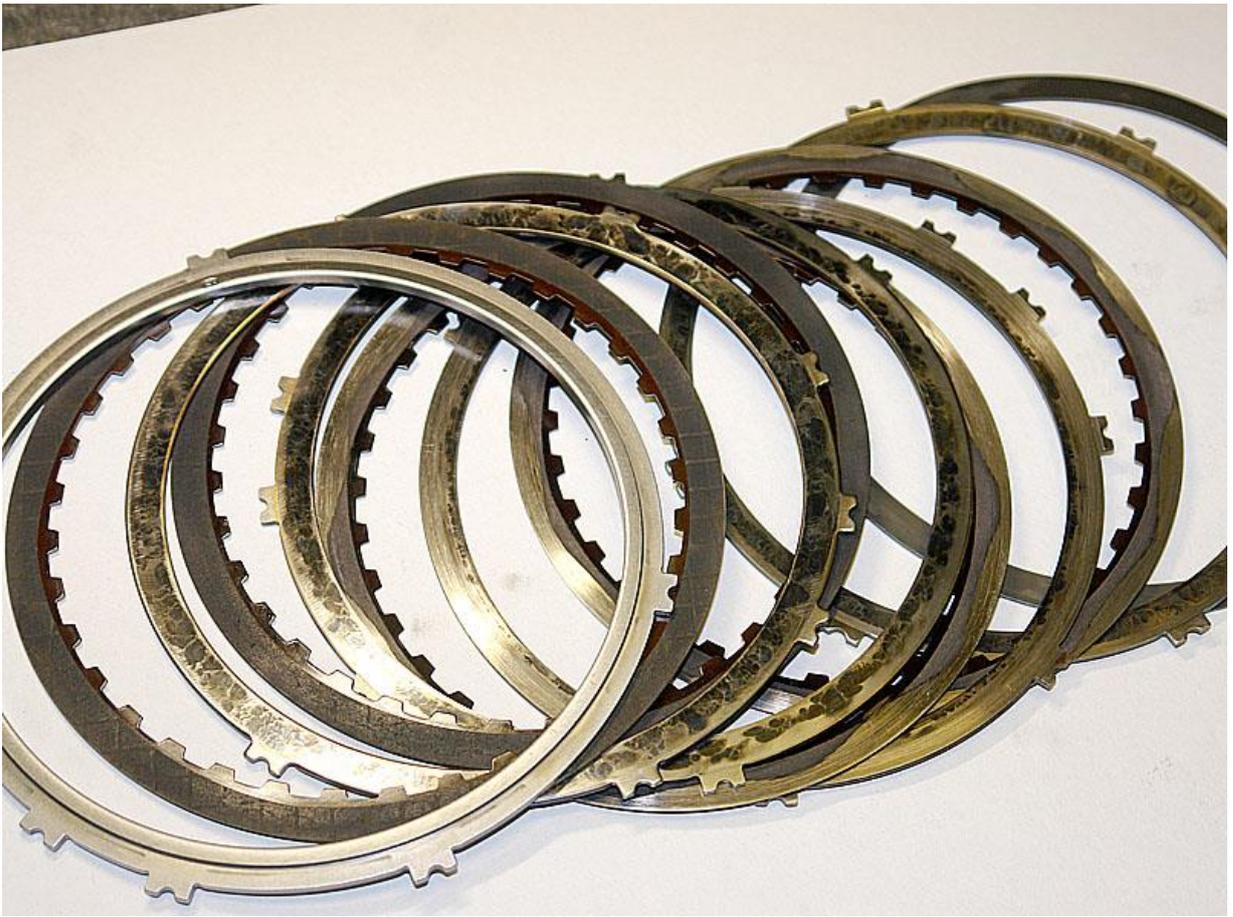
Пакеты фрикционных дисков тормоза 26 и сцепления OD сгорели полностью, и имеет следы коробления из-за значительных температурных нагрузок (см. Фото № 14 и 15). Таким образом, причиной неправильной работы АКП является «сгорание» нескольких пакетов фрикционных дисков сцеплений (35R, OD) и тормозов (26, UD).

Фото № 14: Пакет фрикционных дисков тормоза 26.

Как видно из табл.1 наиболее пострадавшие фрикционные элементы: сцепление OD - работает вперед (с 4-ой по 6-ю передачу) и тормоз 26 – работает на 2-ой и 6-ой передачах. Таким образом, сгорание указанных элементов могло произойти только на 6-ой передаче, что исключает влияние нештатных эксплуатационных нагрузок на этот процесс. При исследовании АКП было отмечено сгорание фрикционного элемента блокировки ГДТ (см. Фото № 17), а при движении автомобиля на высших передачах блокировка ГДТ включена. Далее были произведены совместные измерения поршня блокировки ГДТ и его крышки (к ней прижимается поршень при включенной блокировке). Измерение показало, что зазор между фрикционной накладкой и крышкой в выключенном состоянии составляет 0,5 мм, а между поршнем и крышкой – 3,1 мм. При включении блокировки зазор между поршнем и крышкой уменьшался до 2,6 мм. Толщина оторвавшегося балансировочного грузика составляла 2,5 мм (измерено по оставшемуся приваренному грузу (см. Фото № 17-19)). Таким образом, оторвавшийся балансировочный груз препятствовал равномерному прижатию (с учетом прогиба

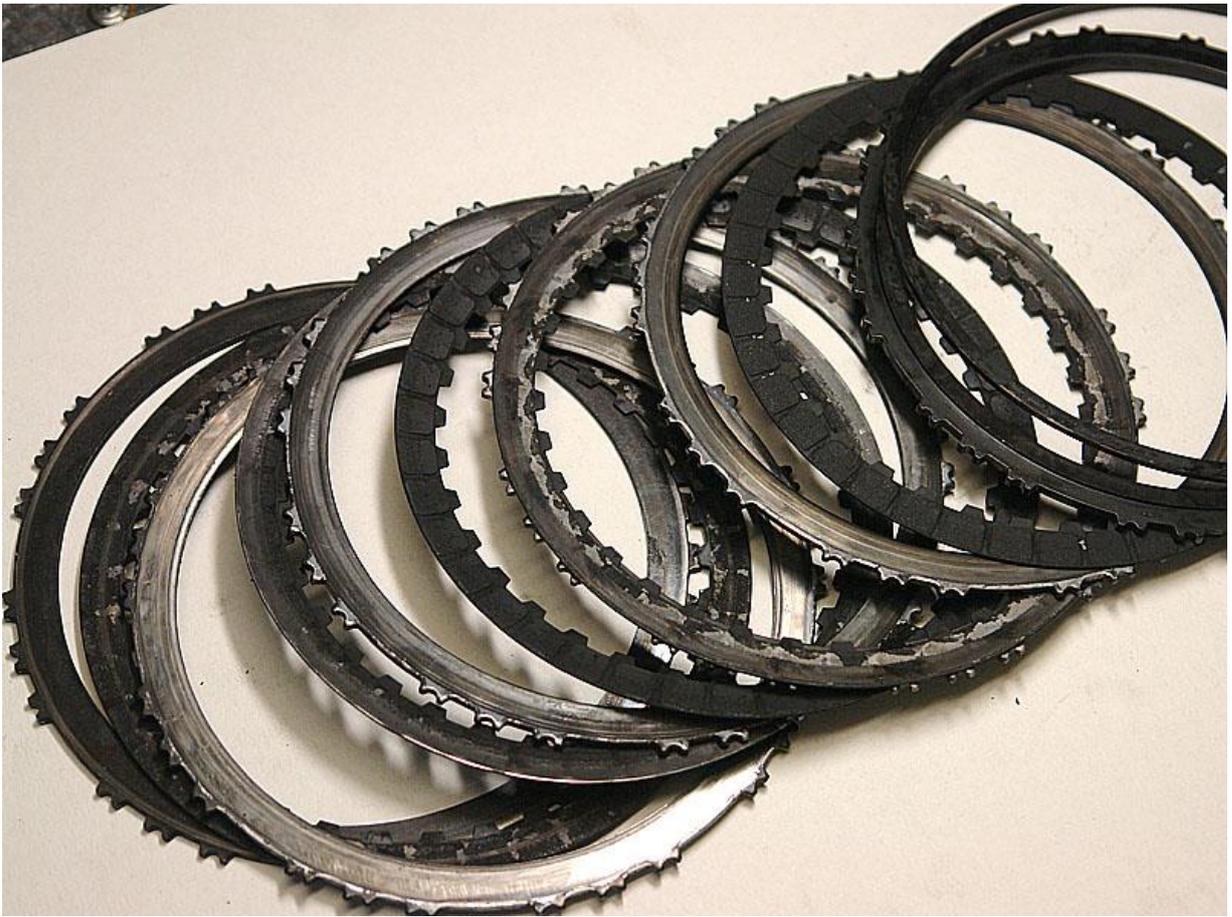
Фото № 15: Пакет фрикционных дисков сцепления OD

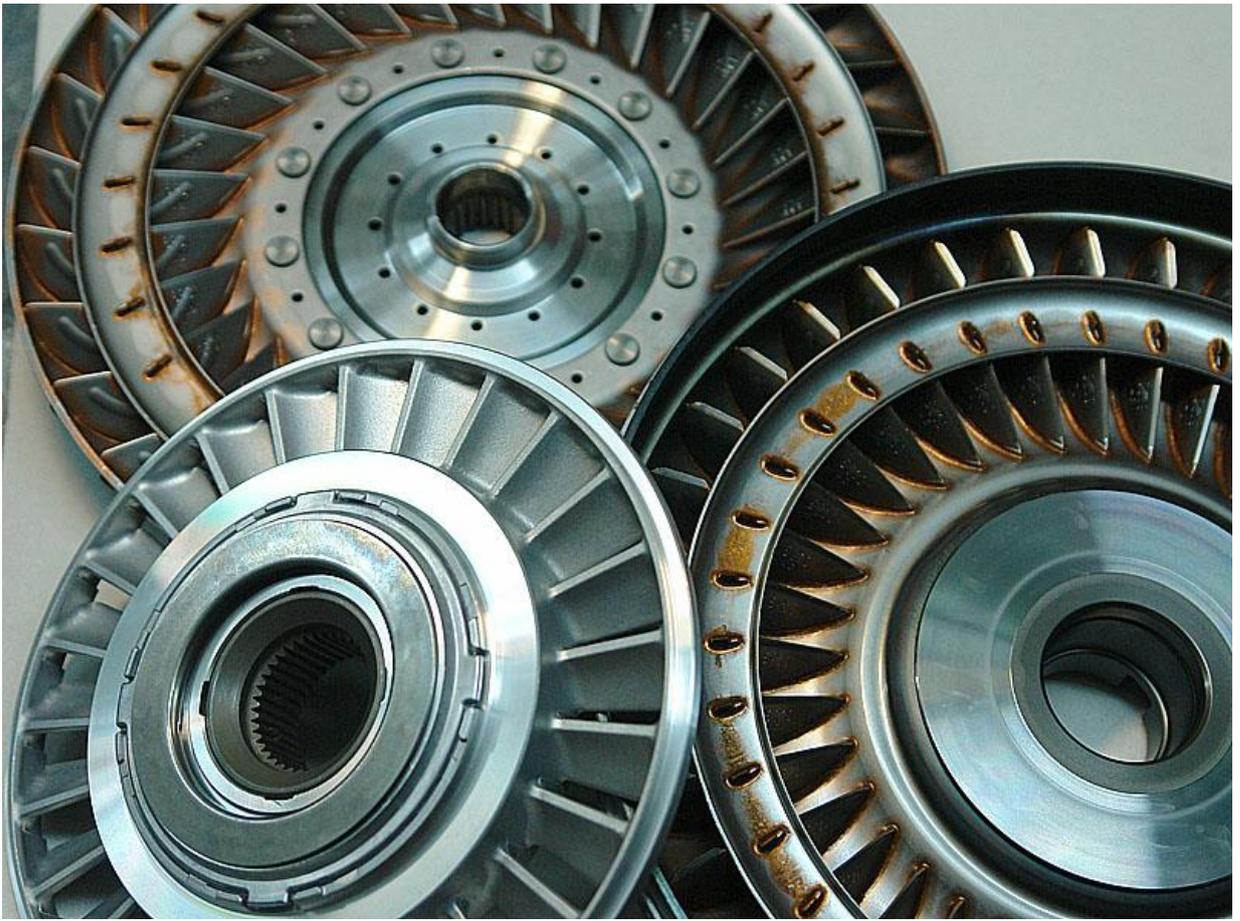
Далее был произведен внешний осмотр гидродинамического трансформатора (ГДТ) АКП. Необходимо пояснить, что ГДТ АКП является не разборным соединением – он сварен. Однако его состояние в значительной степени влияет на работу АКП. Поэтому ГДТ был вскрыт (разрезан) и осмотрен. В результате было установлено, что никаких дефектов в лопастных деталях ГДТ не обнаружено (см. Фото № 16). Однако фрикционная накладка поршня блокировки частично сгорела и потеряла свою работоспособность (см. Фото № 17). Кроме того, от поршня блокировки оторвалась балансирующая пластина (грузик) (см. Фото № 18), и от его перемещения («летания») остались значительные следы на поршне блокировки ГДТ (см. Фото № 19).

Фото № 16: Детали разрезанного гидродинамического трансформатора (ГДТ).

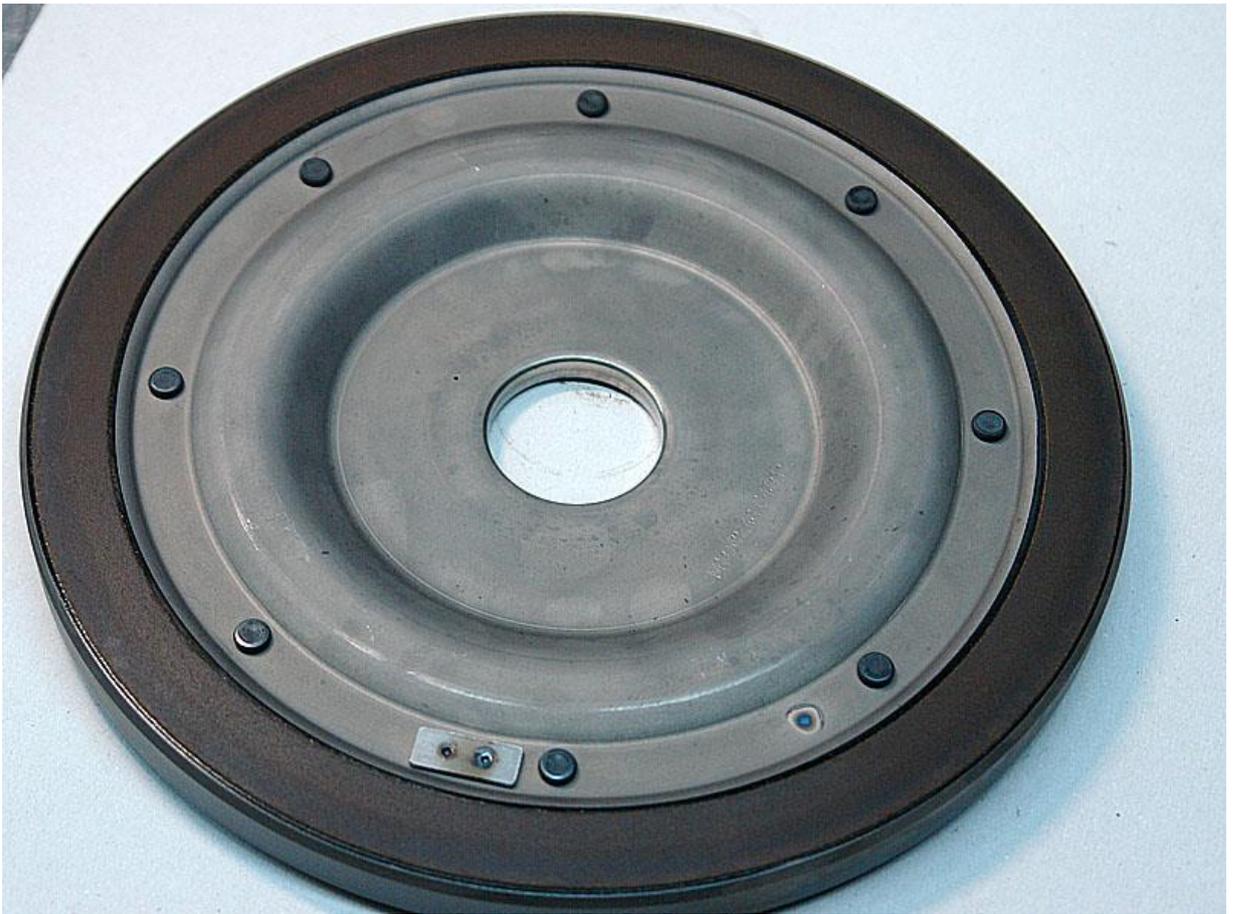
Фото № 17: Поршень блокировки ГДТ.

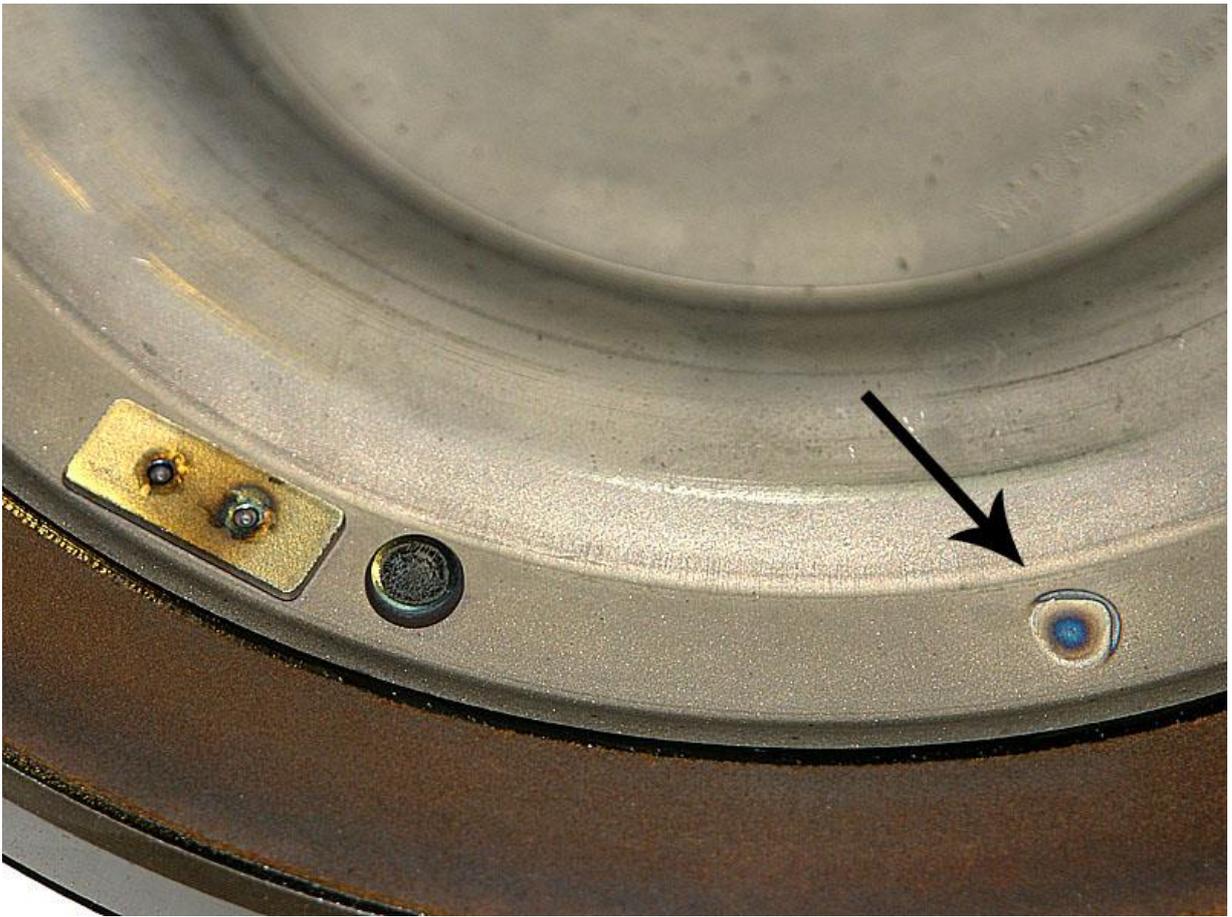
Фото № 18: Место точечной сварки оторвавшегося балансировочного грузика поршня блокировки ГДТ.

Самого балансировочного грузика обнаружить не удалось, возможно, его остатки были вылиты вместе с трансмиссионной жидкостью после разрезки ГДТ. Таким образом, в гидродинамическом трансформаторе (ГДТ) АКП присутствует производственный дефект – отрыв балансировочного грузика.

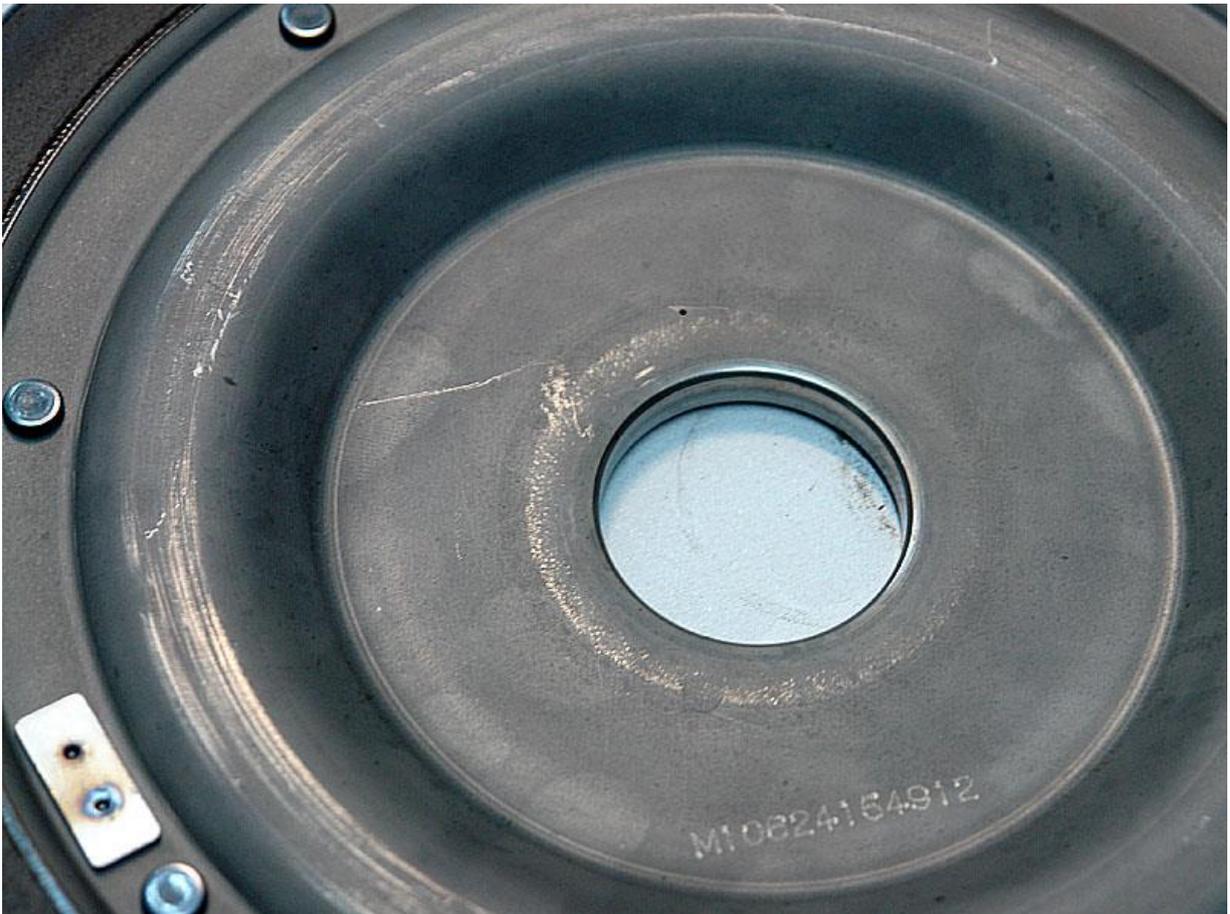
Фото № 19: Следы от «летающего» балансировочного грузика на поршне блокировки ГДТ.

поршня под давлением) фрикционного элемента блокировки. Это вызывало частичную пробуксовку блокировки ГДТ и как следствие чрезмерный нагрев трансмиссионной жидкости АКП. Известно, что повышенные рабочие температуры могут привести к преждевременному отказу в работе коробки передач из-за значительного падения общего давления в АКП (см. список литературы № 4) и тем самым приведут к повышенному буксованию фрикционных элементов. Таким образом, отказ в работе АКП произошёл из-за отрыва балансировочного груза поршня блокировки ГДТ АКП.
