Консультация, компьютерная диагностика, ремонт
Автоматических Коробок Передач
автомобилей всех фирм мира

ЗАКЛЮЧЕНИЕ ЭКСПЕРТА

1. Автомобиль KIA SPORTAGE с демонтированной и разобранный АКП.

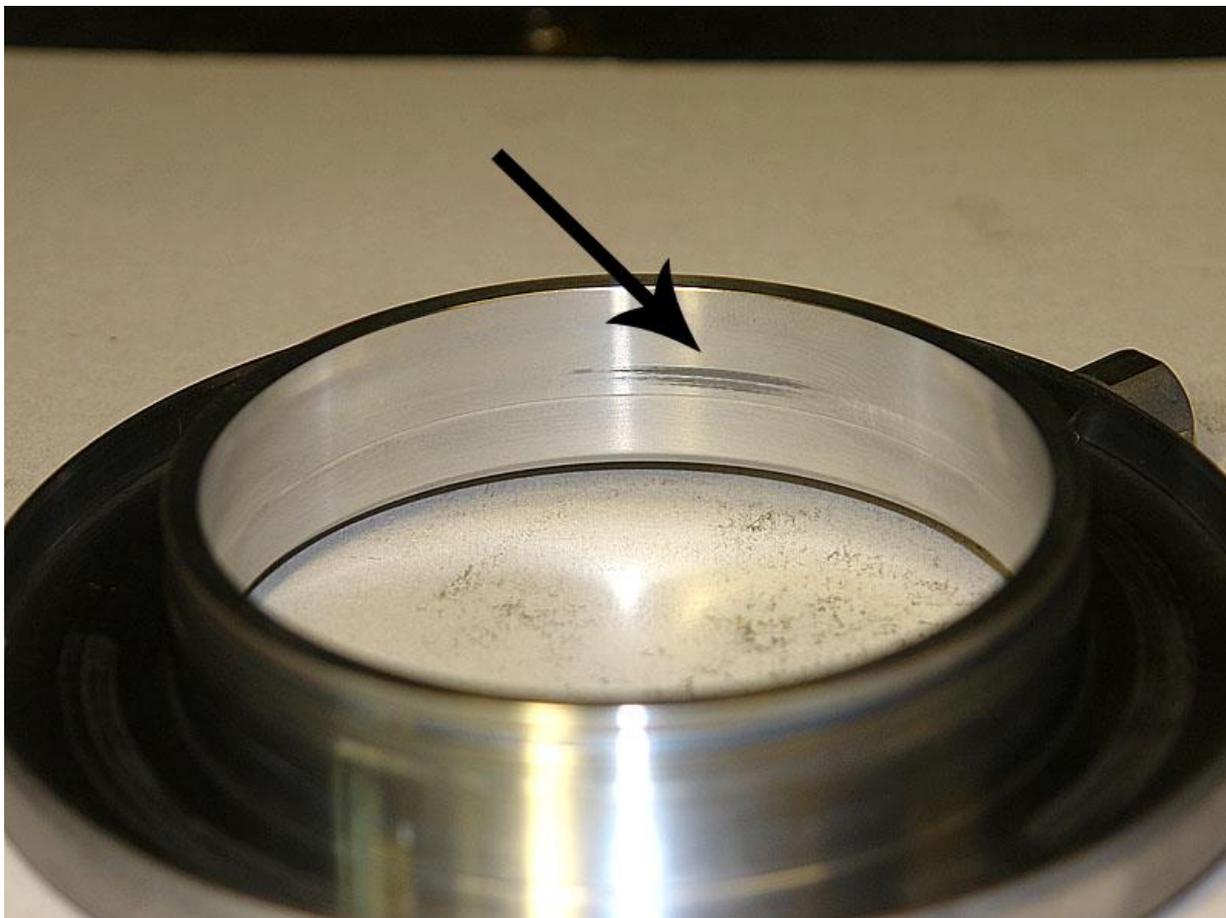
Фото № 20: Следы «цепляния» вращающихся деталей планетарного ряда за неподвижный корпус тормоза UD.

Дополнительно необходимо отметить, что были обнаружены следы «цепляния» деталями планетарного ряда за неподвижный корпус тормоза UD (см. Фото № 20). Для выяснения причин этого «цепляния» были произведены измерения зазоров в подшипниках скольжения (втулках) по которым центрируются детали планетарного механизма (см. Фото № 21). Результаты измерения представлены в Таблице 2.

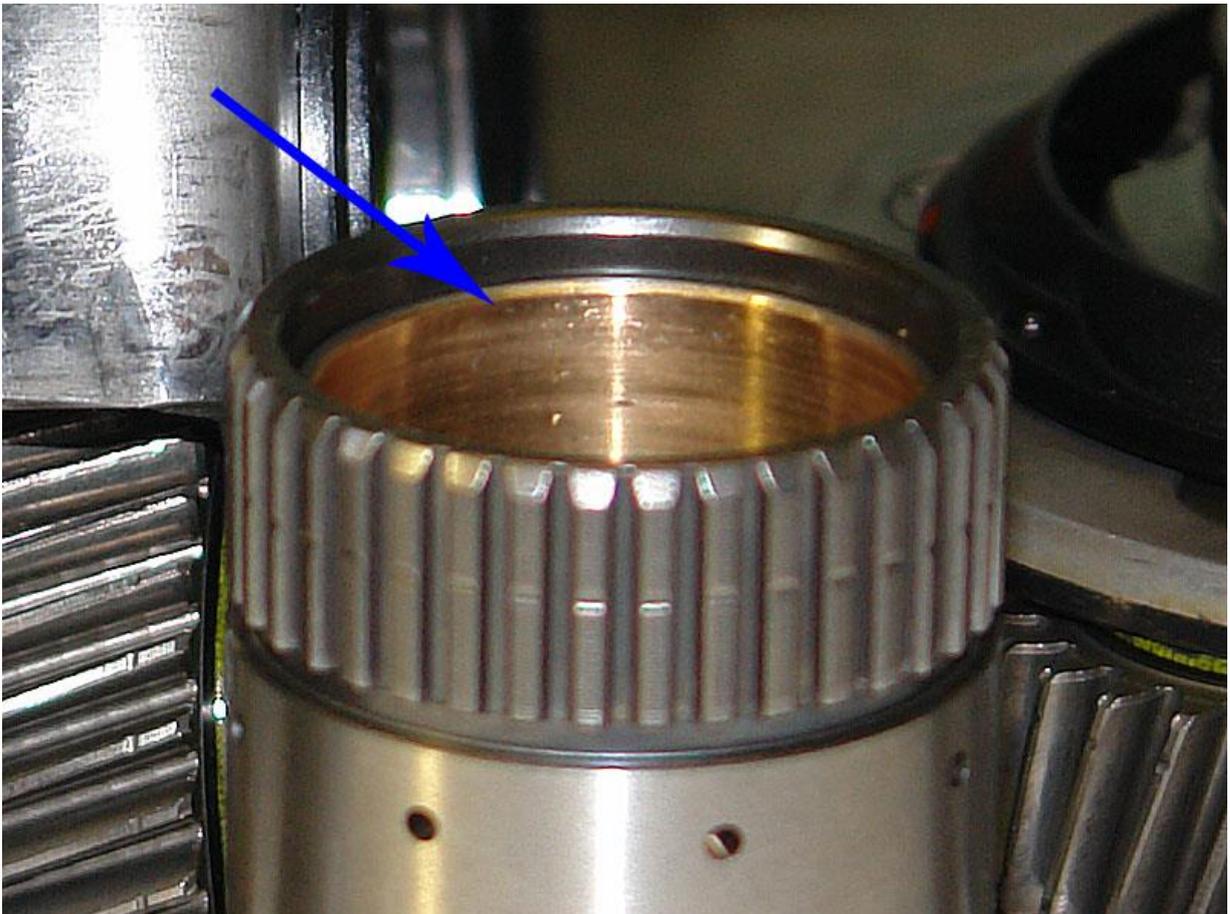
Фото № 21: Подшипник скольжения (втулка) АКП.

Необходимо пояснить, что нормальным зазором в подшипнике скольжения для условий работы в АКП (смазка под давлением, температура до 130°C и т. п.) считается зазор 0,05...0,07 мм с его увеличением в процессе эксплуатации до 0,10 мм (см. список литературы № 25). Таким образом, зазоры в подшипниках скольжения планетарного ряда или находятся на пределе допустимого или значительно превосходят допустимые значения.

В заключение необходимо указать, что такие значения зазоров в подшипниках скольжения при пробеге АКП чуть более 70 тыс. км однозначно являются производственным недостатком АКП.

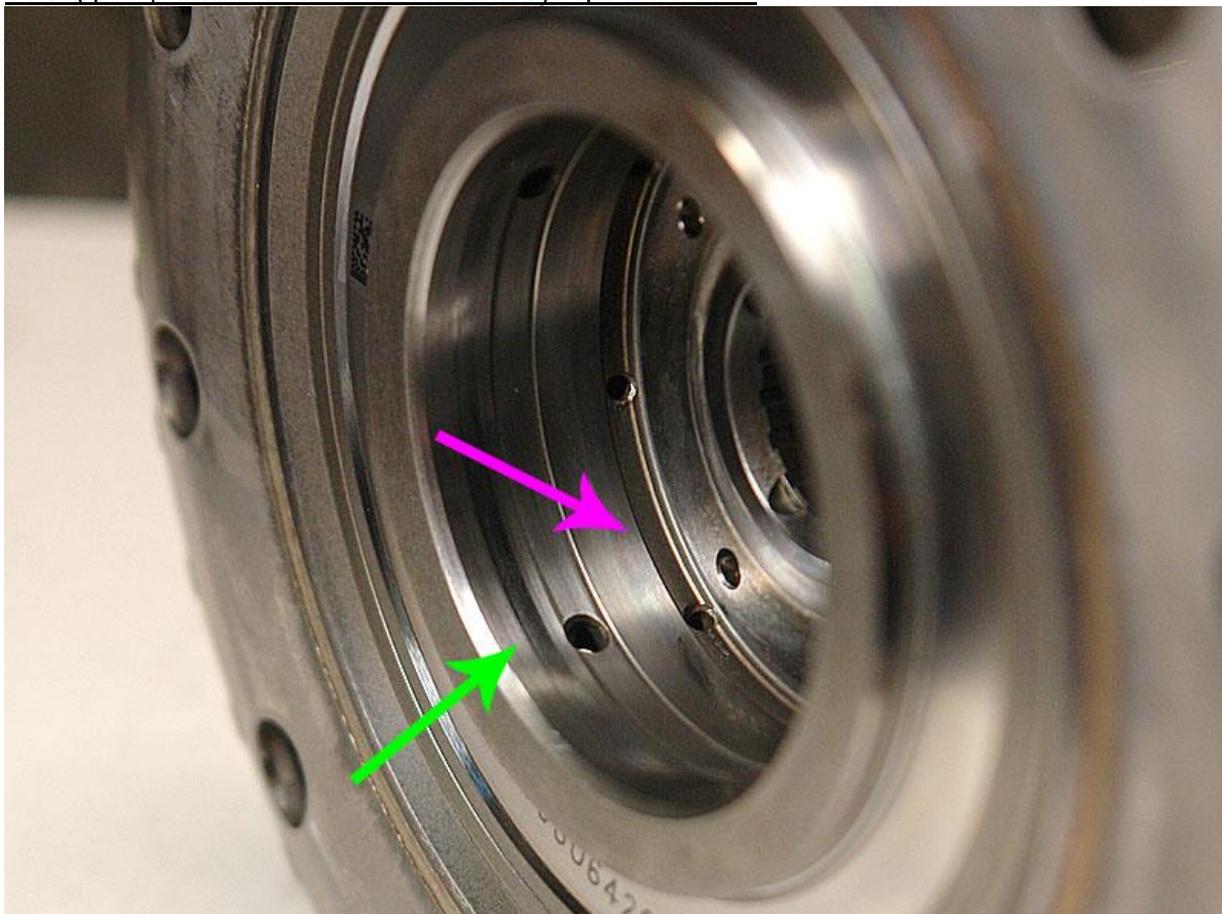
щихся уплотнительных элементов (колец). И как результат к нестабильному давлению в исполнительных механизмах. Такую картину была зафиксирована по месту работы вращающихся уплотнительных колец на корпусе сцепления OD (см. Фото № 22). Таким образом, нестабильная работа уплотнительных колец со временем приведет к сгоранию фрикционных элементов и к отказу в работе АКП.

Фото № 22: Поверхность работы вращающихся уплотнительных колец на корпусе сцепления OD (стрелками обозначены следы работы колец: зеленой – четкий след, розовой – нечеткий).
