Консультация, компьютерная диагностика, ремонт
Автоматических Коробок Передач
автомобилей всех фирм мира

ЗАКЛЮЧЕНИЕ ЭКСПЕРТА

- 1. Имеется ли на автомобиле «Пежо-406» неисправности автоматической коробки передач и приводов, и если да, то в чем они заключаются?*
- 2. Если имеется, то стали они следствием ненадлежащего качества, износа или монтажа указанных узлов и агрегата?*

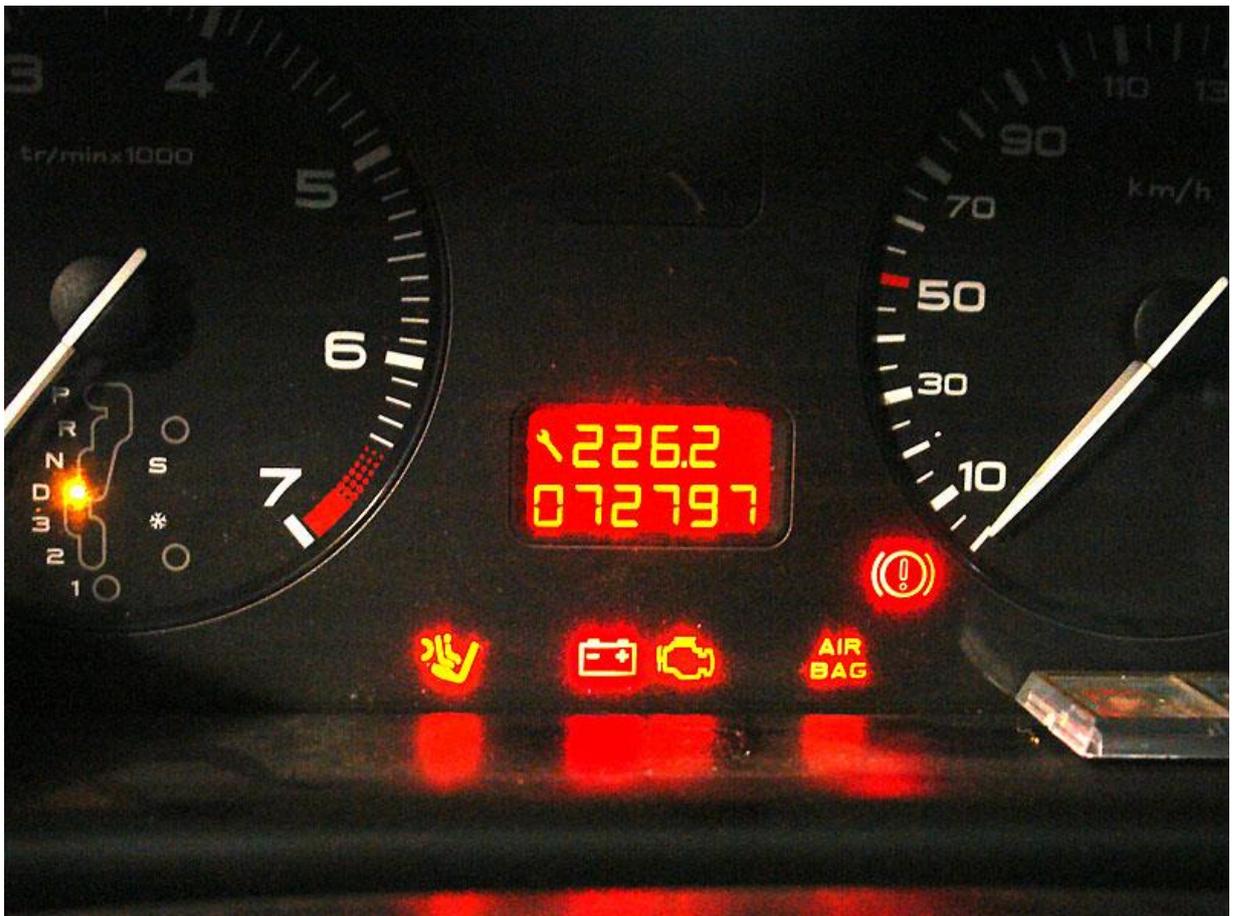
Фото № 1: Показание счетчика пути автомобиля Peugeot 406 на момент экспертного исследования.

т. е. автомобиль после установки АКП проехал 580 км. В начале экспертного исследования автомобиль был осмотрен на предмет внешних повреждений и течи трансмиссионной жидкости: отмечено сильное запотевание АКП (см. Фото № 2)

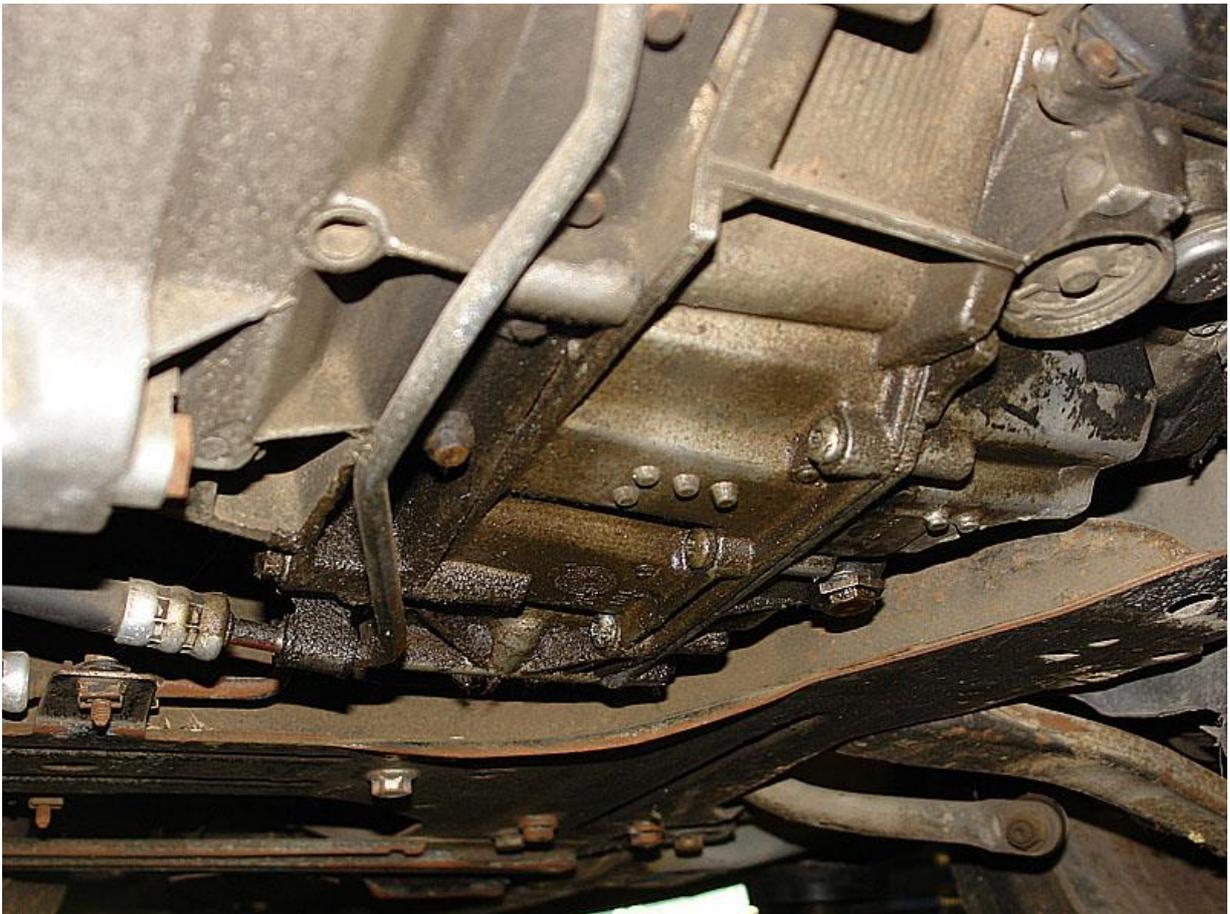
Фото № 2: Вид на АКП снизу автомобиля Peugeot 406 на момент экспертного исследования.

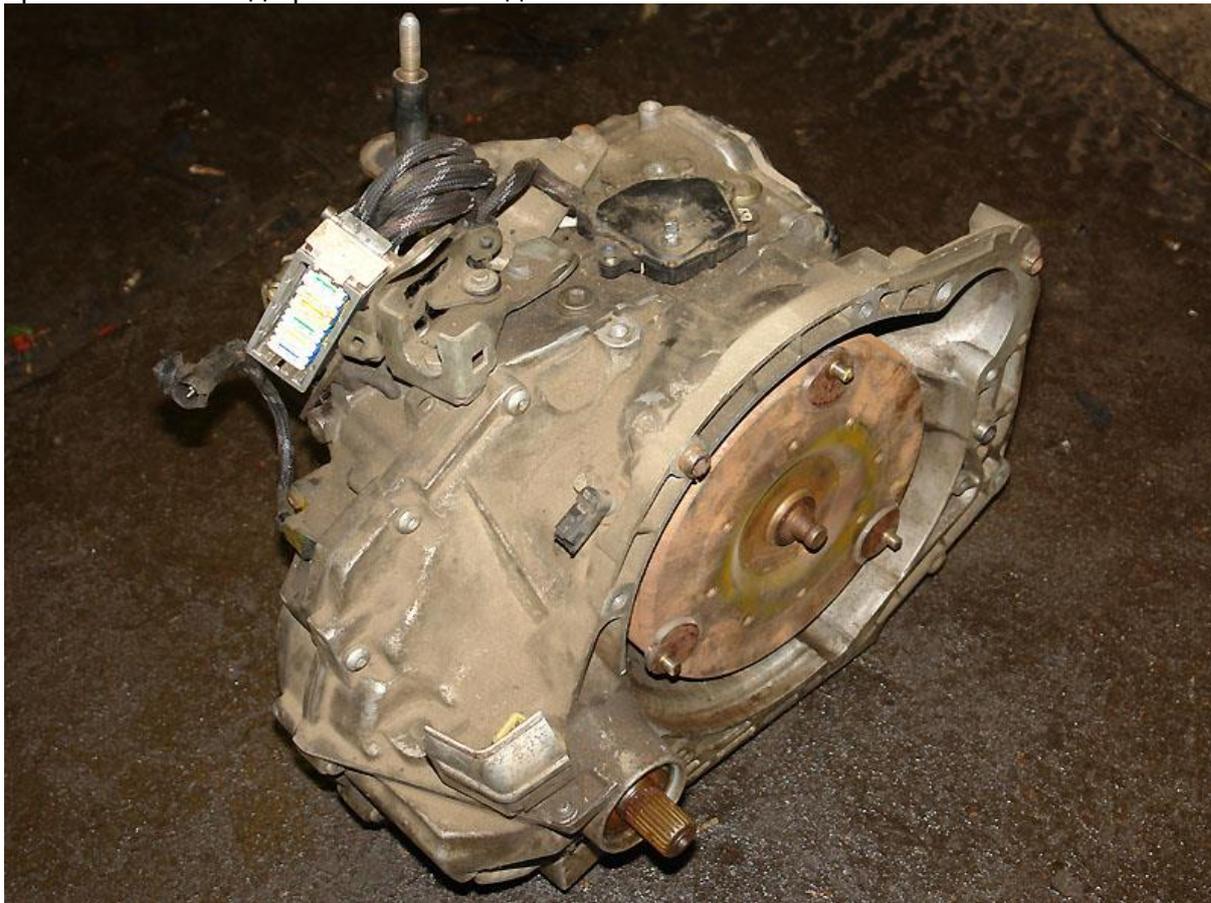
Далее АКП была демонтирована с исследуемого автомобиля (см. Фото № 3), при этом никаких дефектов и/или недостатков монтажа отмечено не было.

Фото № 3: Демонтированная АКП автомобиля Peugeot 406.

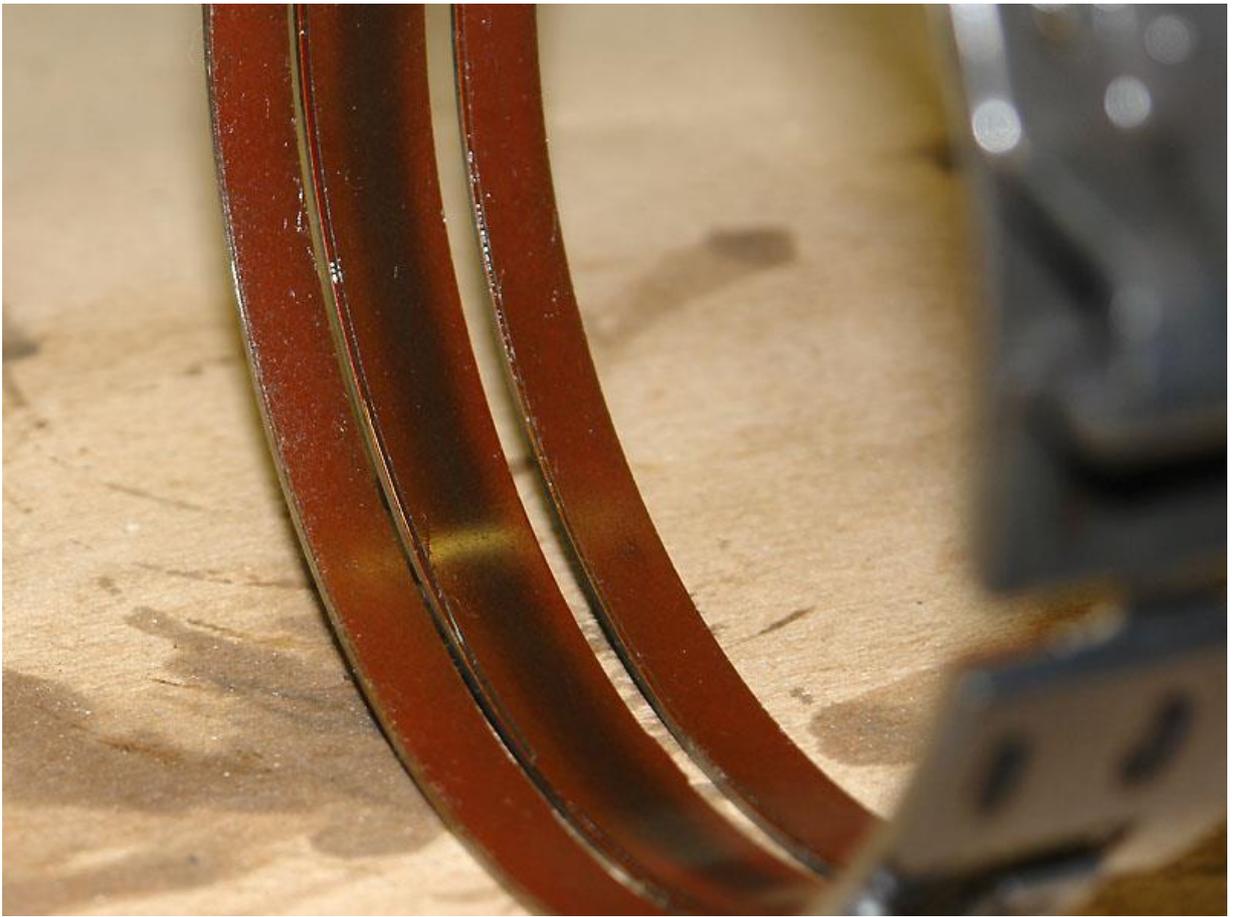
АКП была полностью разобрана и осмотрена поэлементно. В результате было установлено, что детали АКП: картера, валы, планетарные ряды, корпуса сцеплений, поршни, подшипники, уплотнительные элементы (кольца, резинотехнические изделия) были в работоспособном состоянии и не имели никаких дефектов. Пакеты фрикционных дисков двух сцеплений и тормоза не имели никаких дефектов и имели практически новое состояние (см. Фото № 4).

Фото № 5: Тормозная лента АКП движения вперед (включена на 1 и 2 передаче).

Анализ состояния деталей АКП позволяет утверждать, что после последнего ремонта эта коробка практически не эксплуатировалась. Об этом свидетельствует состояние пакетов фрикционных дисков (см. Фото № 4), отчетливо видны заводские номера на фрикционных дисках. Они первые стираются в процессе буксования фрикционных элементов. Кроме того, выявленные недостатки АКП: неработающий датчик давления, механическое повреждение тормозной ленты заднего хода (см. Фото № 6), неустановленная регулировочная шайба тормозной ленты переднего хода (см. Фото № 8), засоренный теплообменник (см. Фото № 7) и неисправный ГДТ, в котором присутствовал дефект МСХ (см. Фото № 14 и 15), позволяют утверждать, что последний ремонт этой АКП был не квалифицированный. Все эти дефекты сборки соответствуют неправильной работе АКП зафиксированной при контрольном выезде:

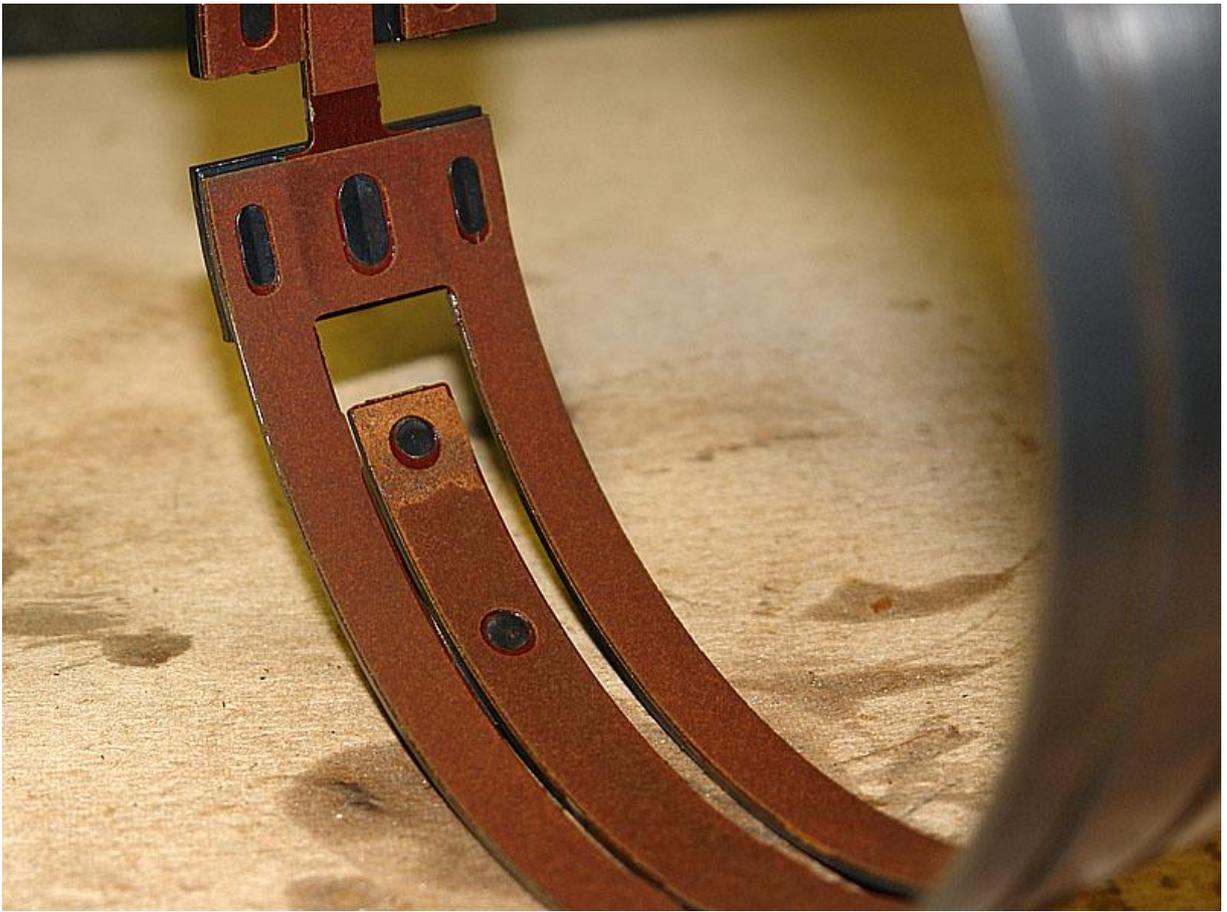
а лента движения назад – механические повреждения (см. Фото № 6).

Фото № 6: Тормозная лента АКП движения назад (включена только на задней передаче).

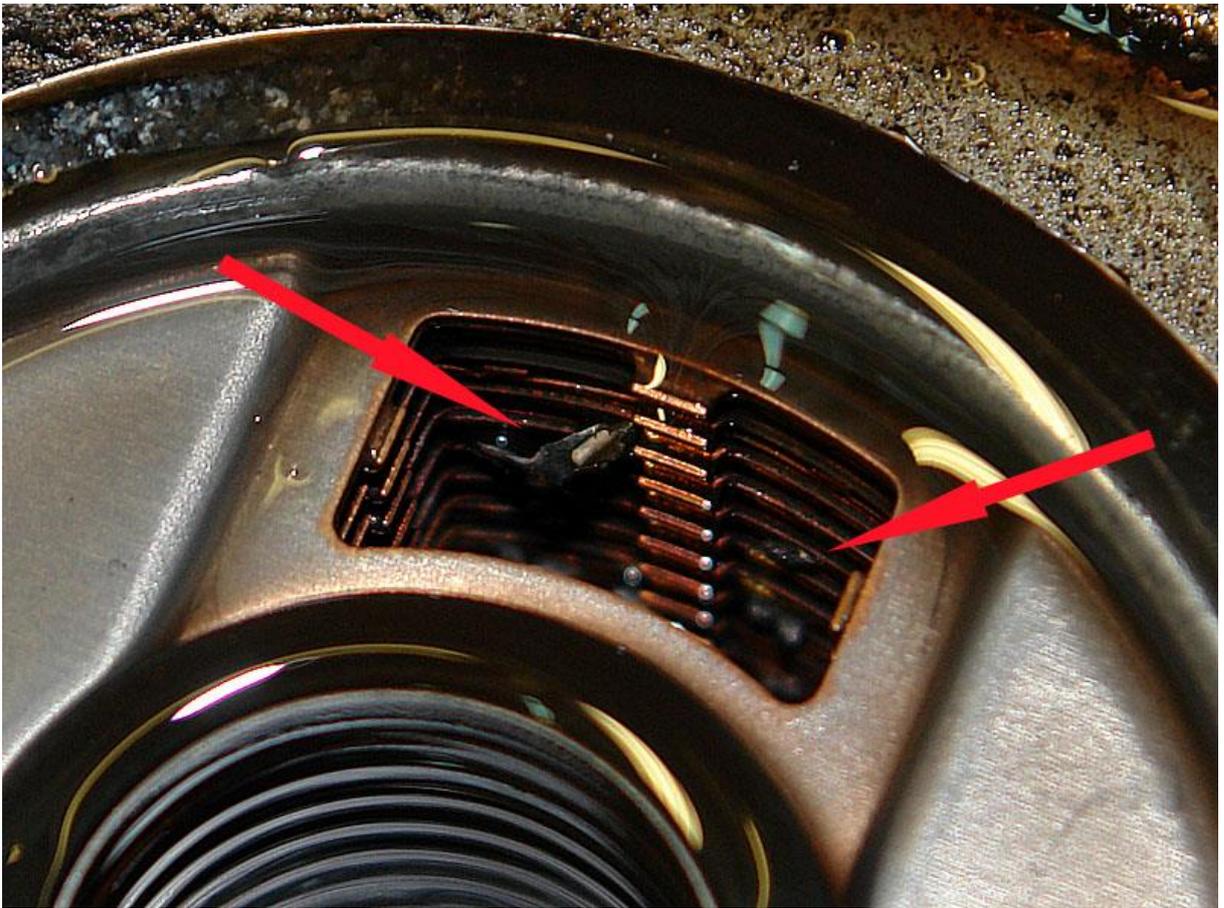
При этом в теплообменнике АКП были обнаружены продукты разрушения фрикционных элементов (см. Фото № 7),

Фото № 7: Продукты разрушения фрикционных элементов АКП в его теплообменнике.

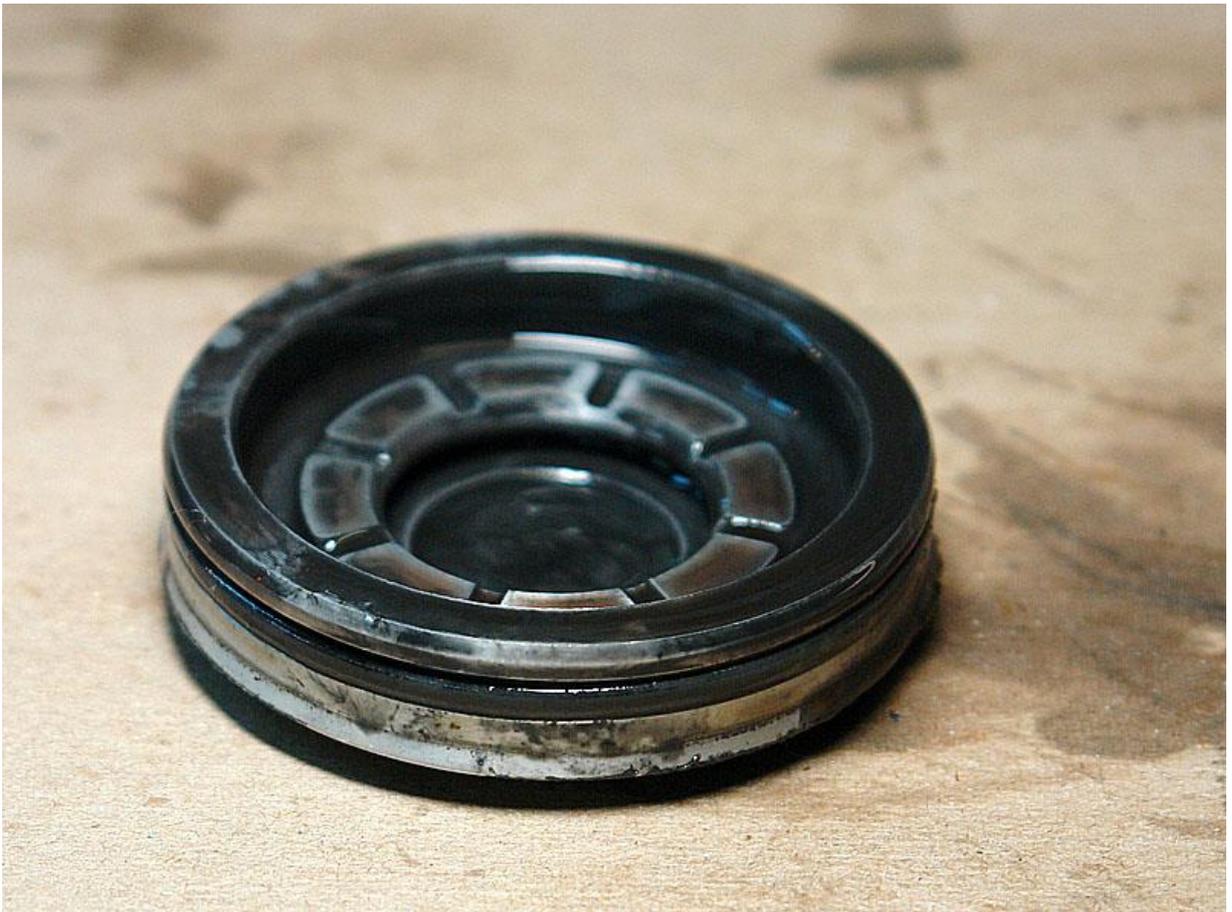
а в крышке поршня тормозной ленты движения вперед отсутствовала пластиковая шайба регулировки свободного хода тормозной ленты (см. Фото № 8).

Фото № 8: Крышка поршня тормозной ленты АКП (отсутствует регулировочная шайба свободного хода тормозной ленты).

- "вялый разгон" в начале движения автомобиля – дефект МСХ в ГДТ;
- разрыв потока мощности при переключении 2-3 – повышенный свободный ход тормозной ленты движения вперед;

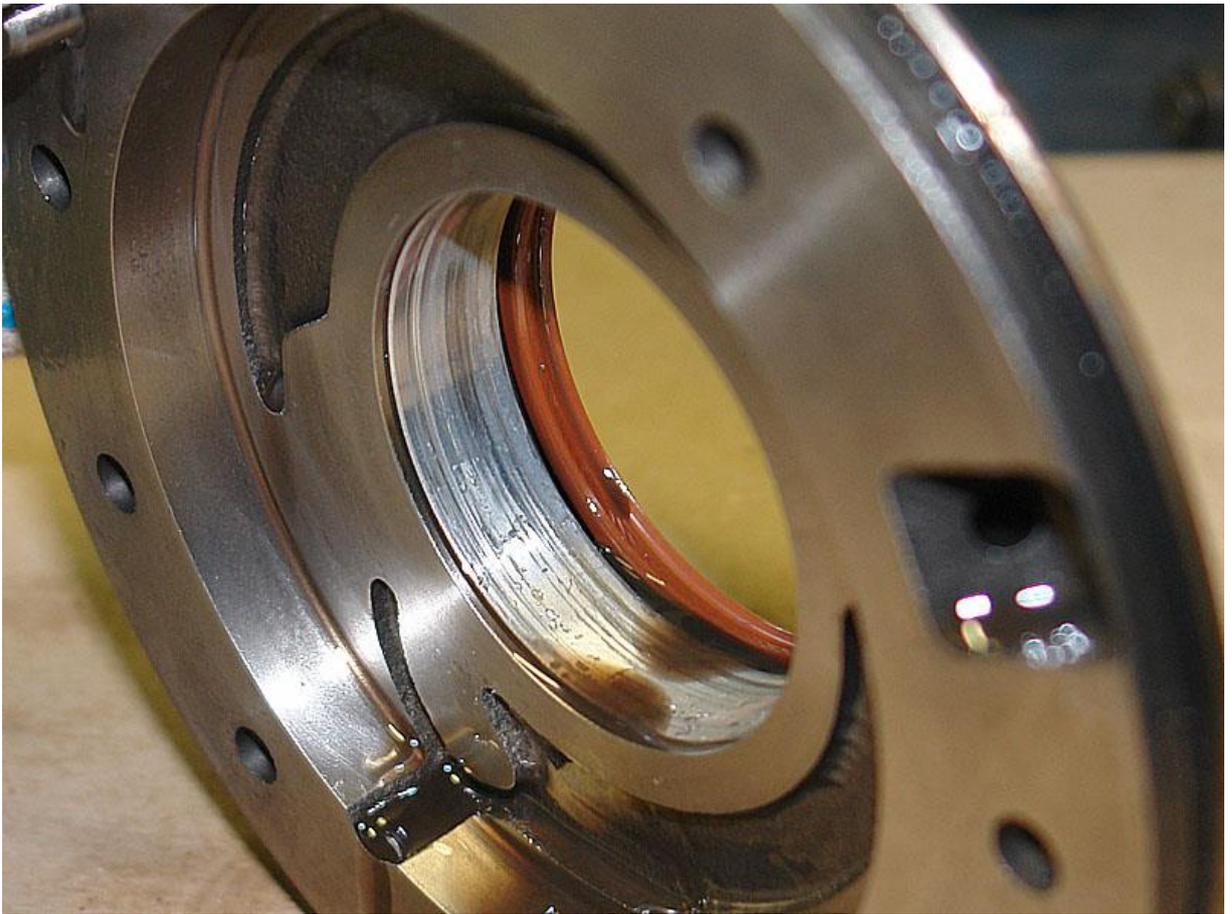
Также были отмечены задиры и износ подшипника скольжения (втулки) насоса АКП (см. Фото № 9) а цвет трансмиссионной жидкости указывает на наличие в ней большого количества алюминиевой стружки (см. Фото № 10).

Фото № 9: Состояние подшипника скольжения (втулки) насоса АКП.

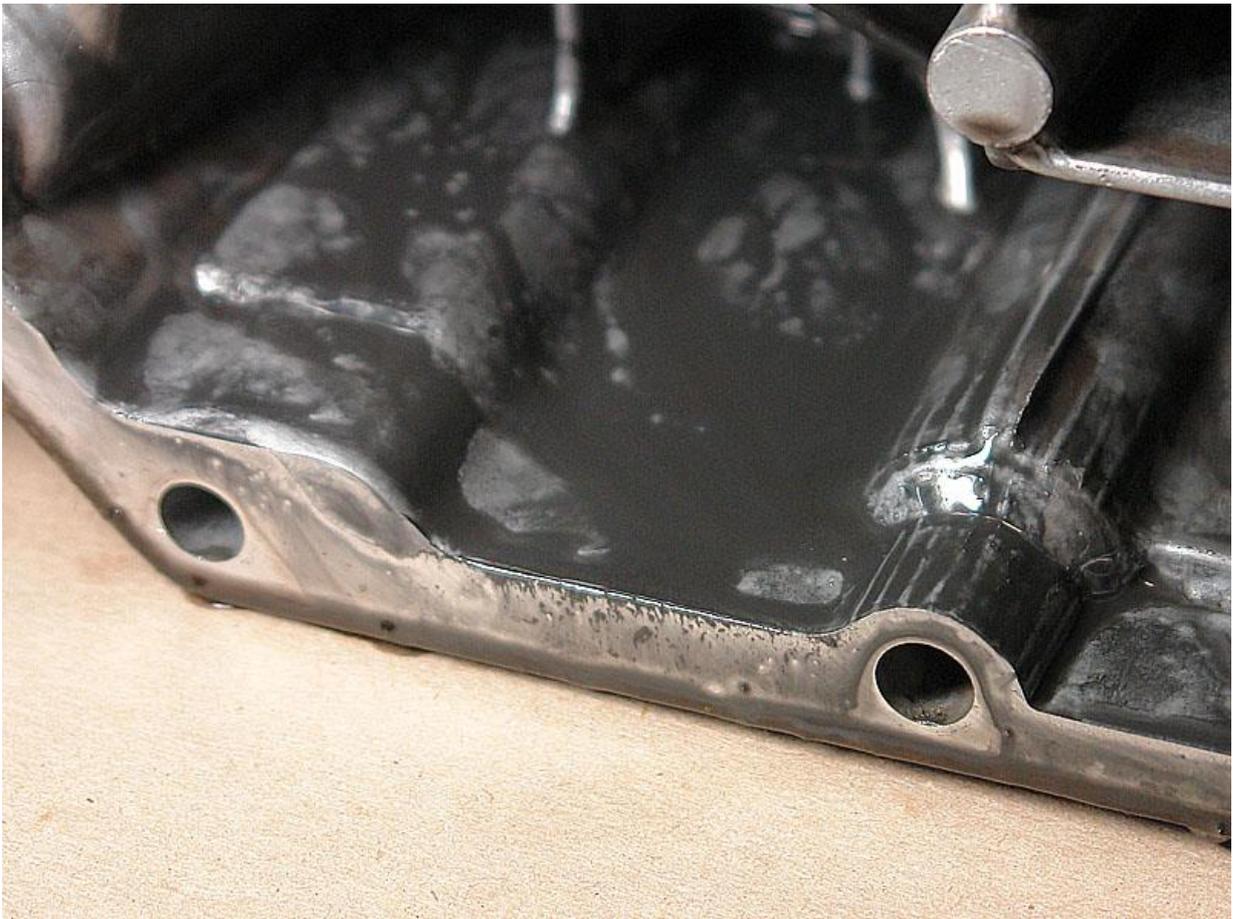
Фото № 10: Состояние трансмиссионной жидкости АКП автомобиля Peugeot 406.

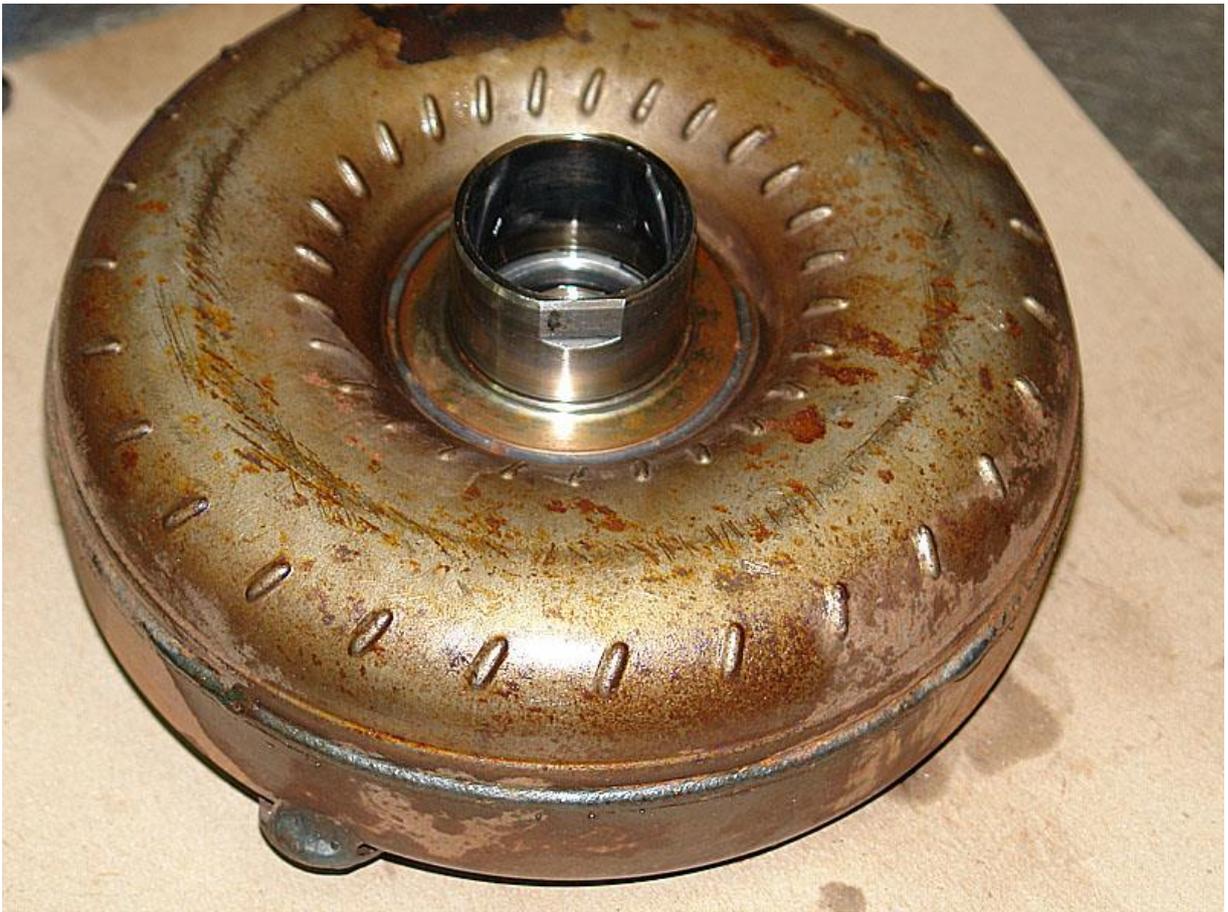
Так как причины образования большого количества стружки в деталях АКП обнаружено не было, было принято решение произвести осмотр гидродинамического трансформатора (ГДТ) (см. Фото № 11).

Фото № 11: Гидродинамический трансформатор АКП (ГДТ).

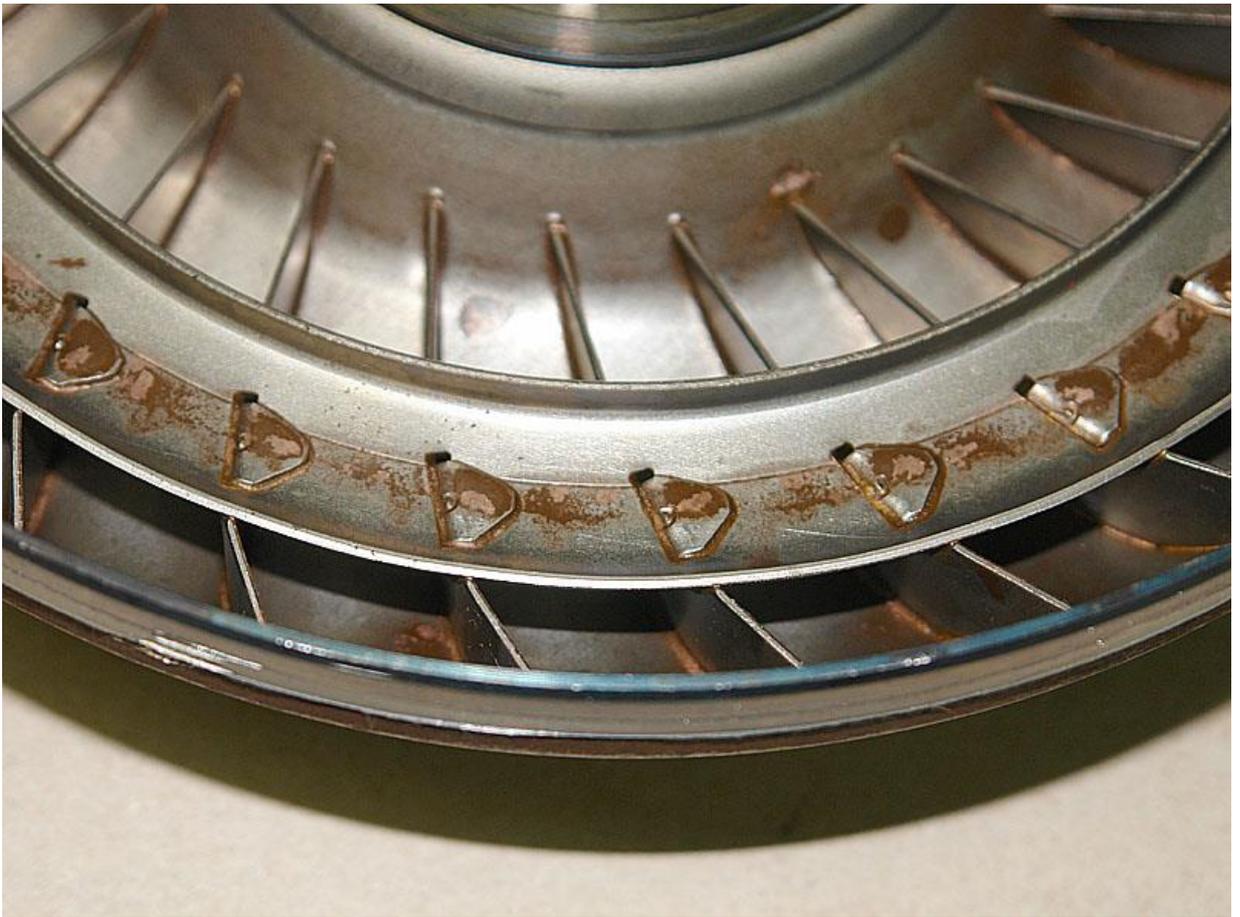
Фото № 12: Насосное колесо ГДТ.

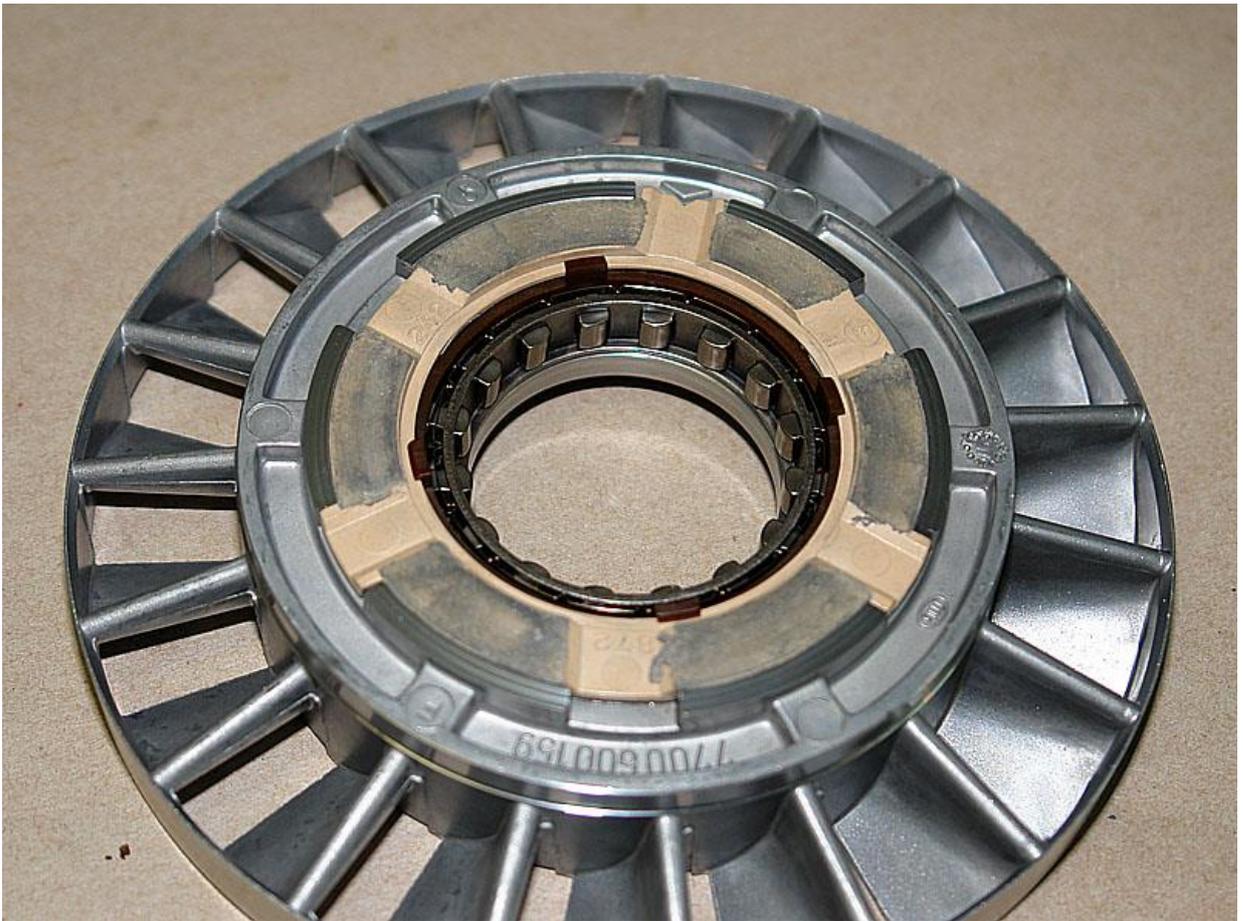
Фото № 13: Реакторное колесо ГДТ в сборе с муфтой свободного хода (МСХ).

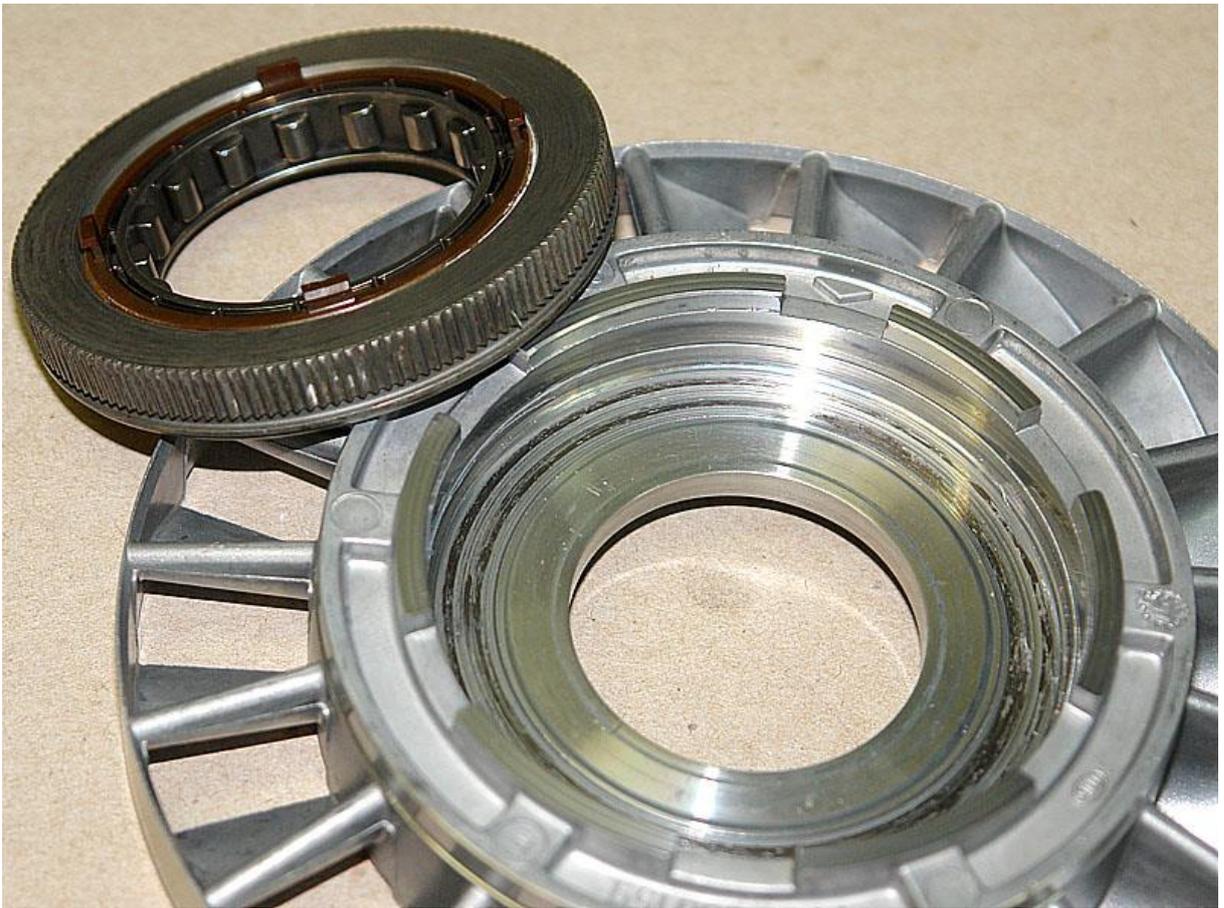
В результате был обнаружен проворот наружной обоймы муфты свободного хода (МСХ) на месте неподвижной посадки ее в реакторное колесо ГДТ (см. Фото № 14 и 15).

Фото № 14: Демонтированная МСХ из реакторного колеса ГДТ.

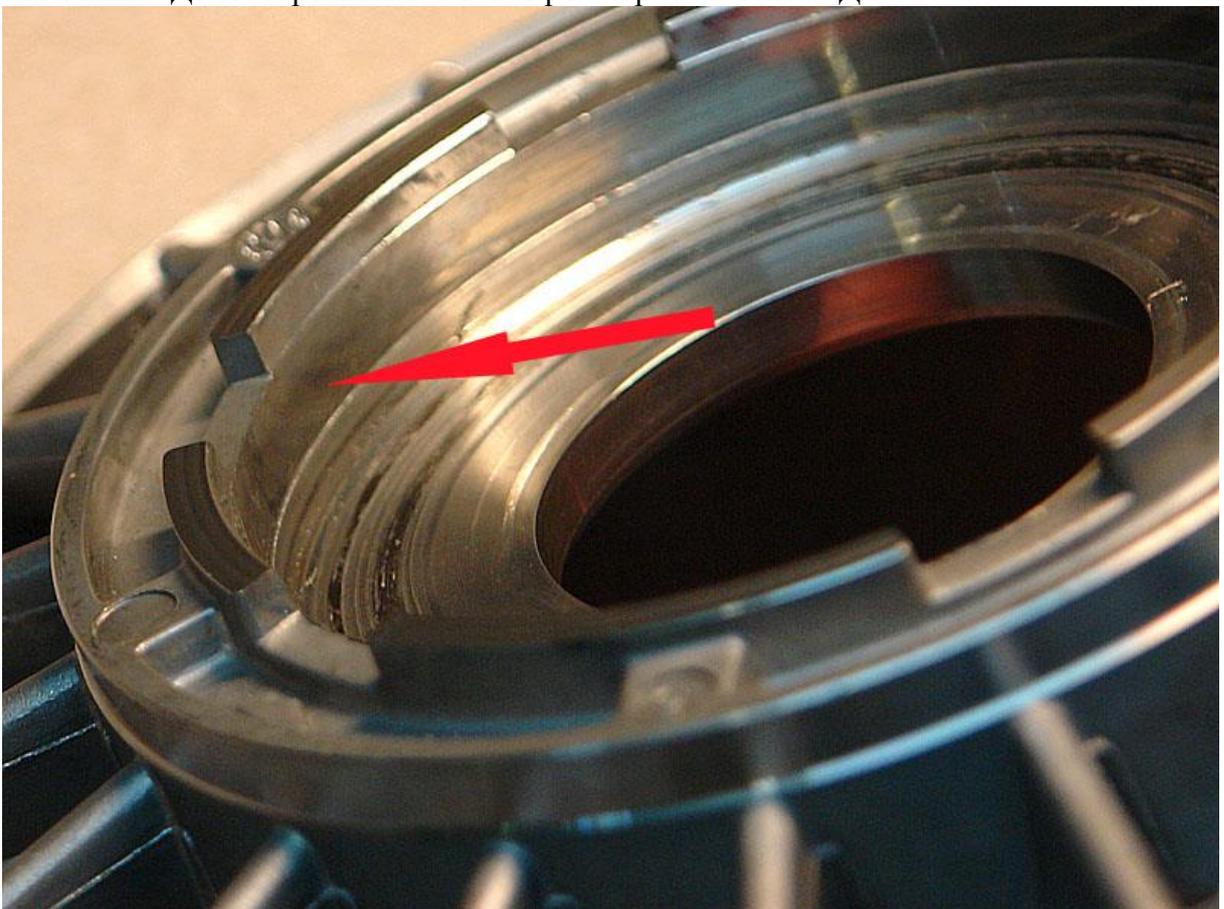
Фото № 15: Срезанные шлицы на месте посадки наружной обоймы МСХ в реакторном колесе ГДТ
(стрелкой указано место срезанных шлицов).

Таким образом, причиной образования алюминиевой стружки является разрушение неподвижной посадки наружной обоймы МСХ в реакторном колесе ГДТ.

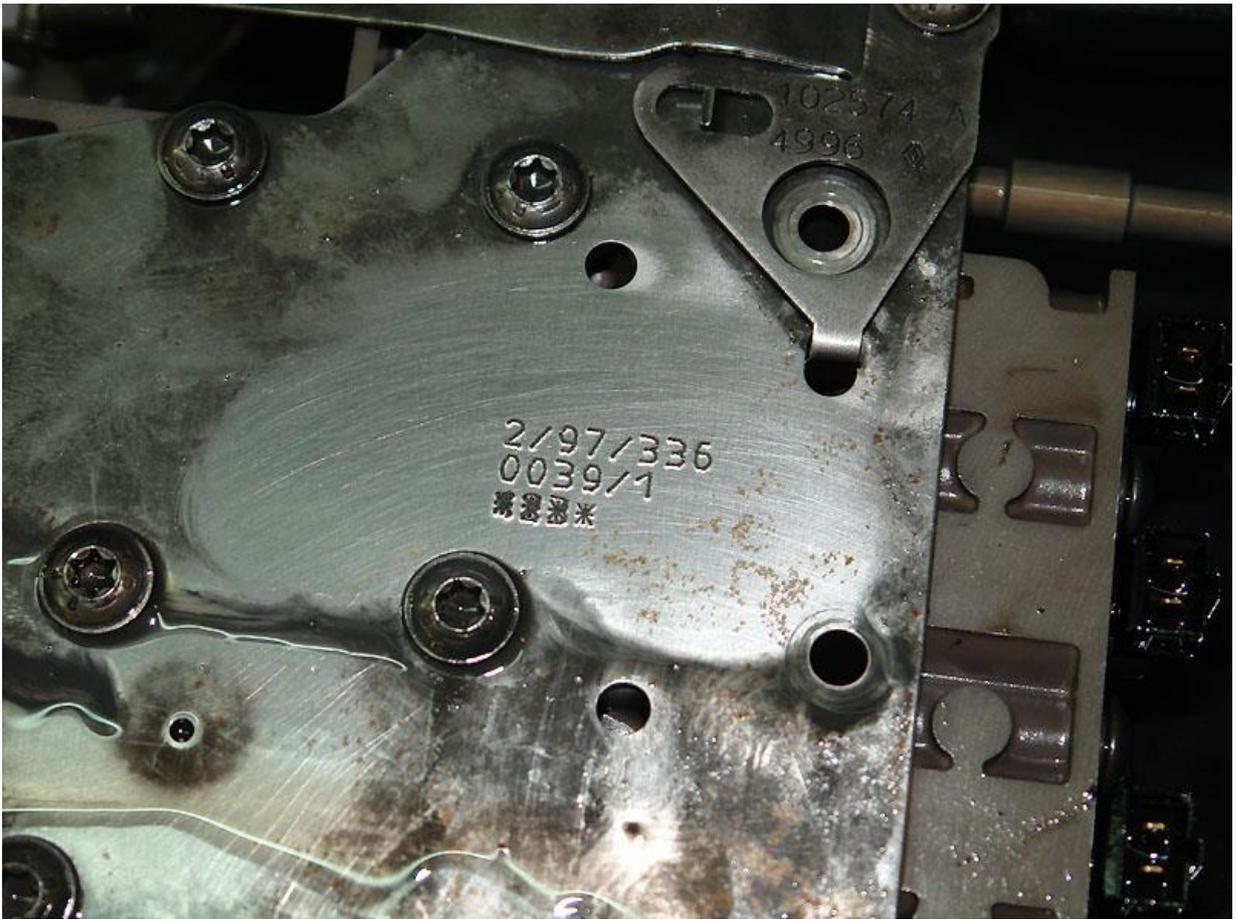
При анализе конструкции АКП AL4 (см. список литературы № 6), было установлено, что гидрораспределитель АКП имеет свой идентификационный номер (см. рис. № 17). В исследуемой АКП идентификационный номер гидрораспределителя зафиксирован (см. Фото № 16).

Фото № 16: Маркировка гидравлической панели управления АКП.
Гидрораспределитель

Согласно расшифровки этого номера гидрораспределитель был изготовлен в 336 день 1997 года и подвергался 4 ремонтам. Дополнительно на крышке картера (фото №18) хорошо сохранилась дата ее отливки 10 месяц 1997 года.

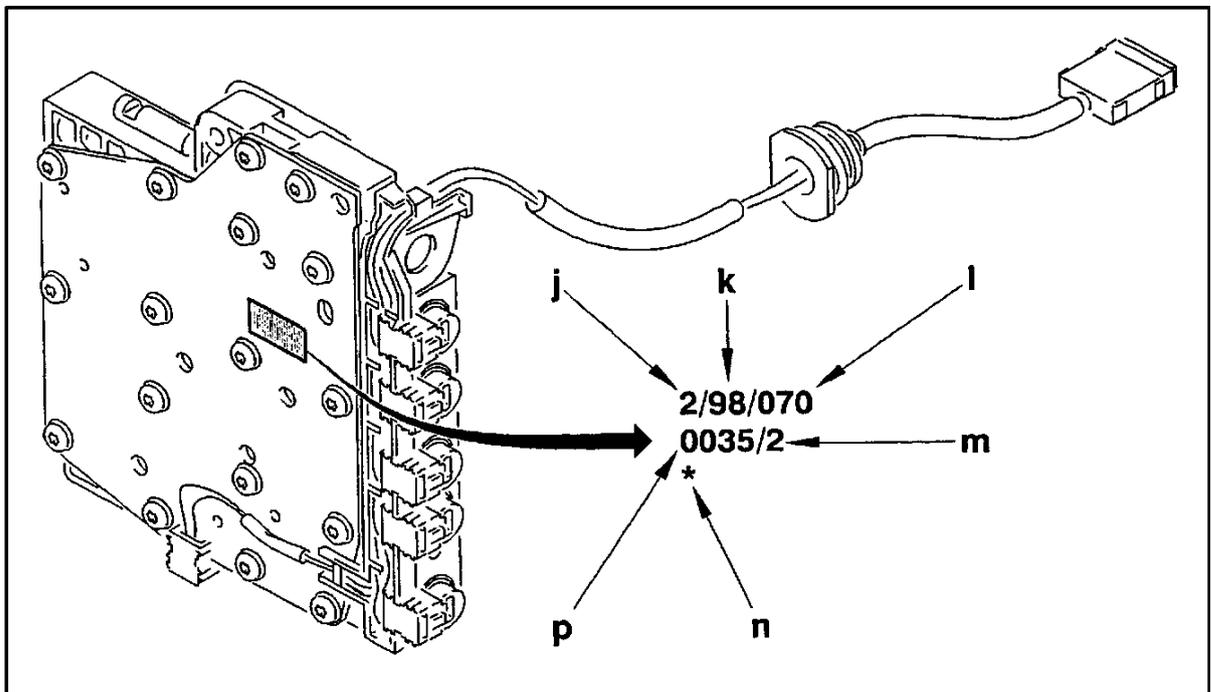
Рис. №17

Идентификационный номер гидрораспределителя выбит на левой стороне главного блока клапанов
«j» количество сборочных элементов (1 деталь, состоящая из 2 сборочных элементов)

«к» год изготовления
«l» день изготовления
«m» номер детали
«n» количество ремонтов (1* - 1 ремонт)
«р» номер изделия

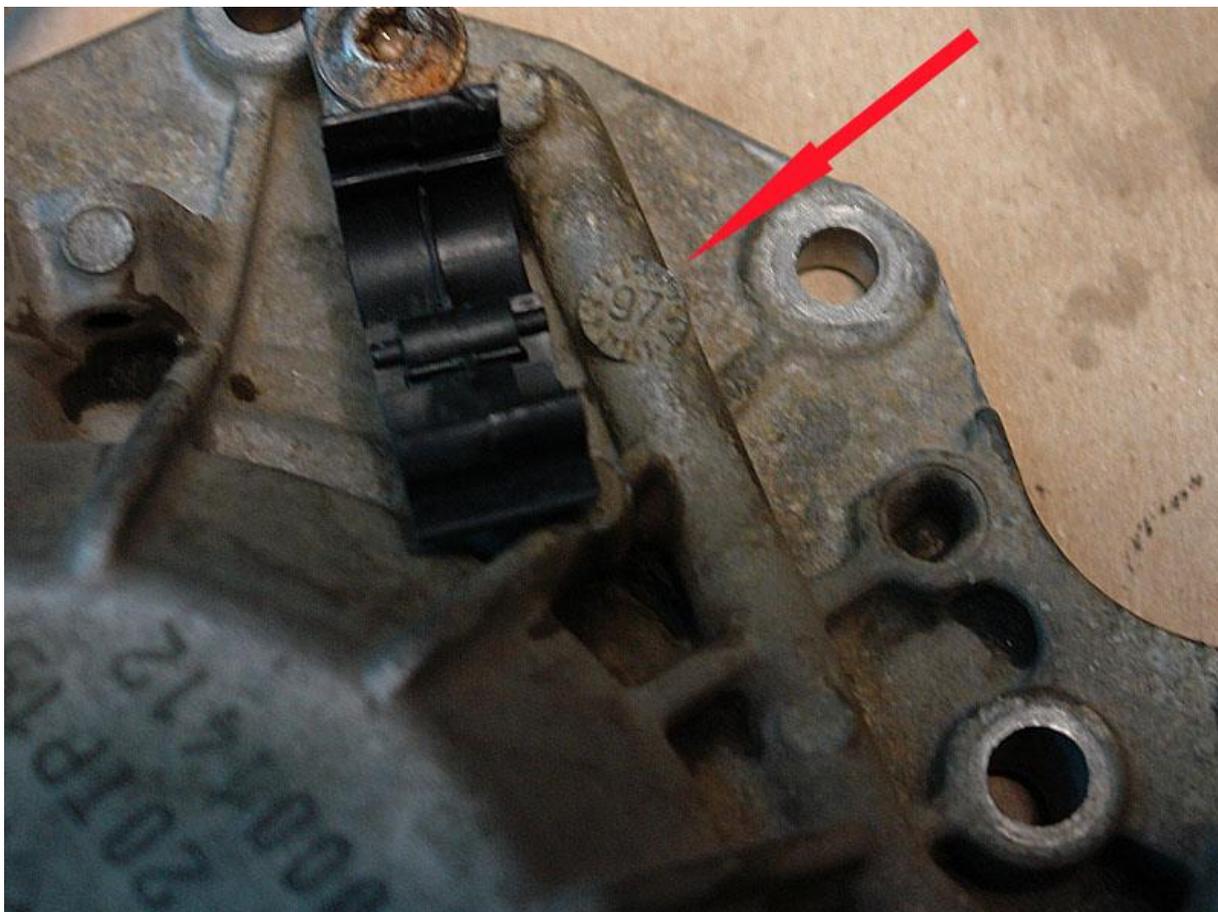
Фото № 18: Крышка картера АКП (стрелкой указана дата отливки – 10 месяц 1997 года).

Таким образом, можно утверждать, что АКП представленная на исследование была изготовлена в конце 1997 года и подвергалась 4 ремонтам.

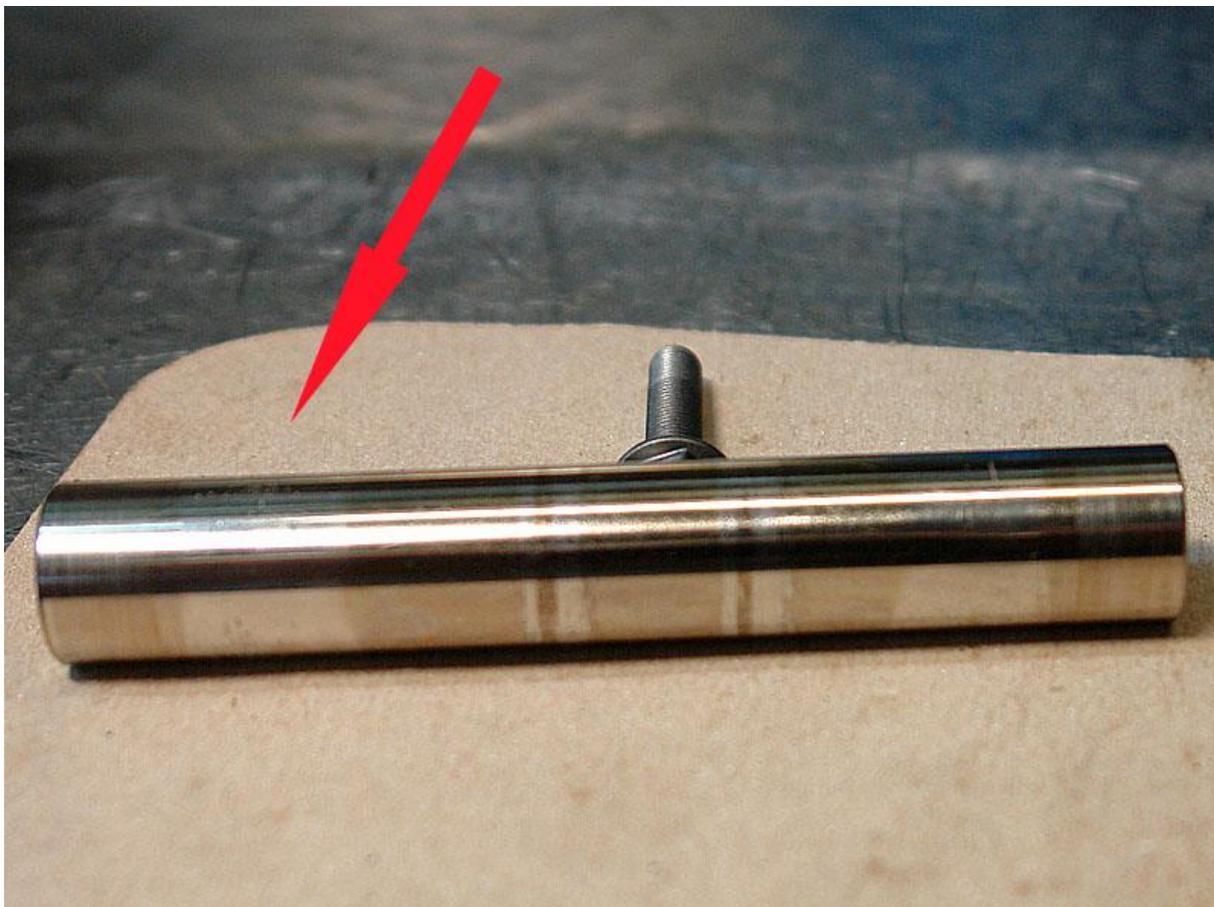
Дополнительно был измерен износ оси дифференциала (см. Фото № 19), он составил 0,03...0,04 мм. Такой износ оси обычно наблюдается при пробеге автомобиля от 100000 км.

Фото № 19: Ось сателлитов дифференциала АКП (стрелкой показан износ).
