## **АКТ ЭКСПЕРТНОГО ЗАКЛЮЧЕНИЯ**

### **ИССЛЕДОВАНИЕ АКП.**

### **Анализ причин отказа.**

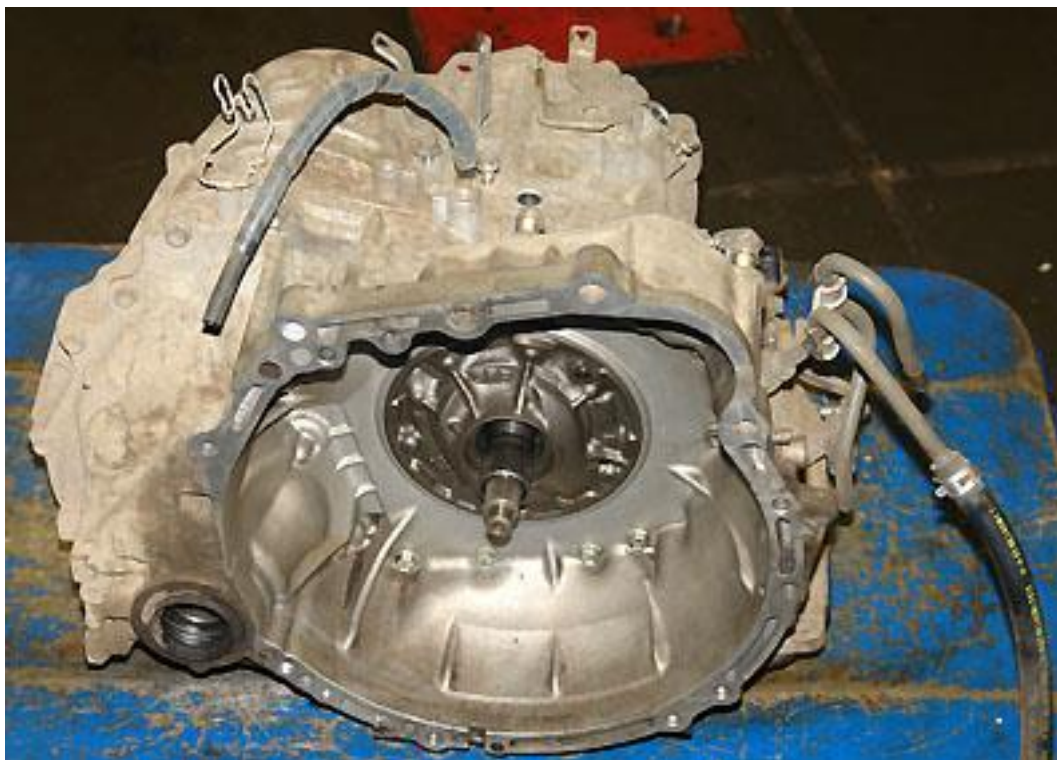
После вскрытия упаковки в присутствии указанных выше лиц установлено, что коробка передач находится в собранном состоянии (Фото 1).

Фото 1. Собранная АКП.

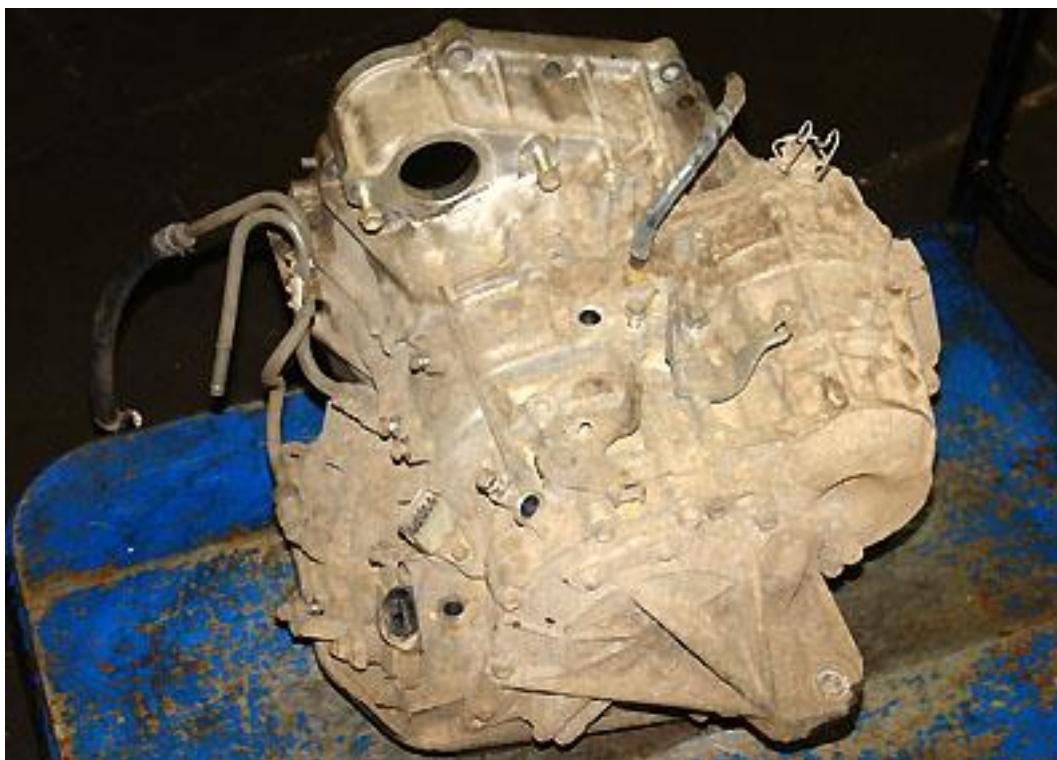
Картер коробки передач не имеет внешних механических повреждений. (Фото 2).

Фото 2. Собранная АКП вид со стороны основного картера.

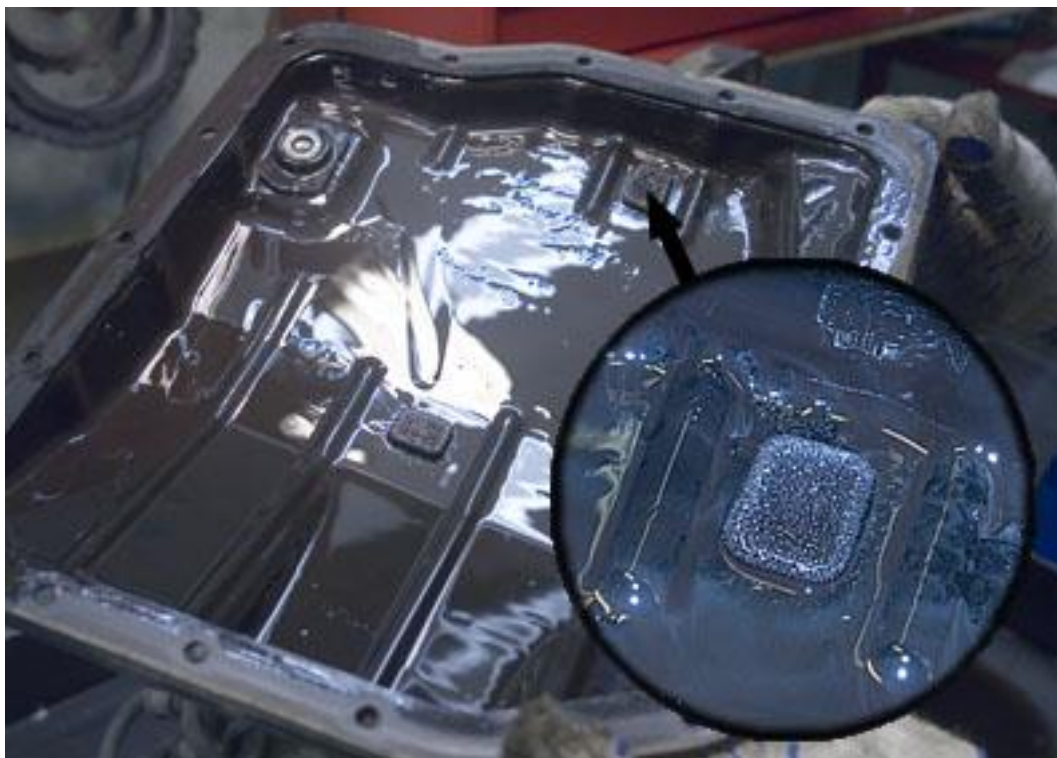
При снятии поддона АКП на магнитах было обнаружено некоторое количество стружки. Жидкость (масло) была темного цвета, с незначительными элементами посторонних включений (Фото 3).

Фото 3. Поддон АКП автомобиля Toyota Camry.

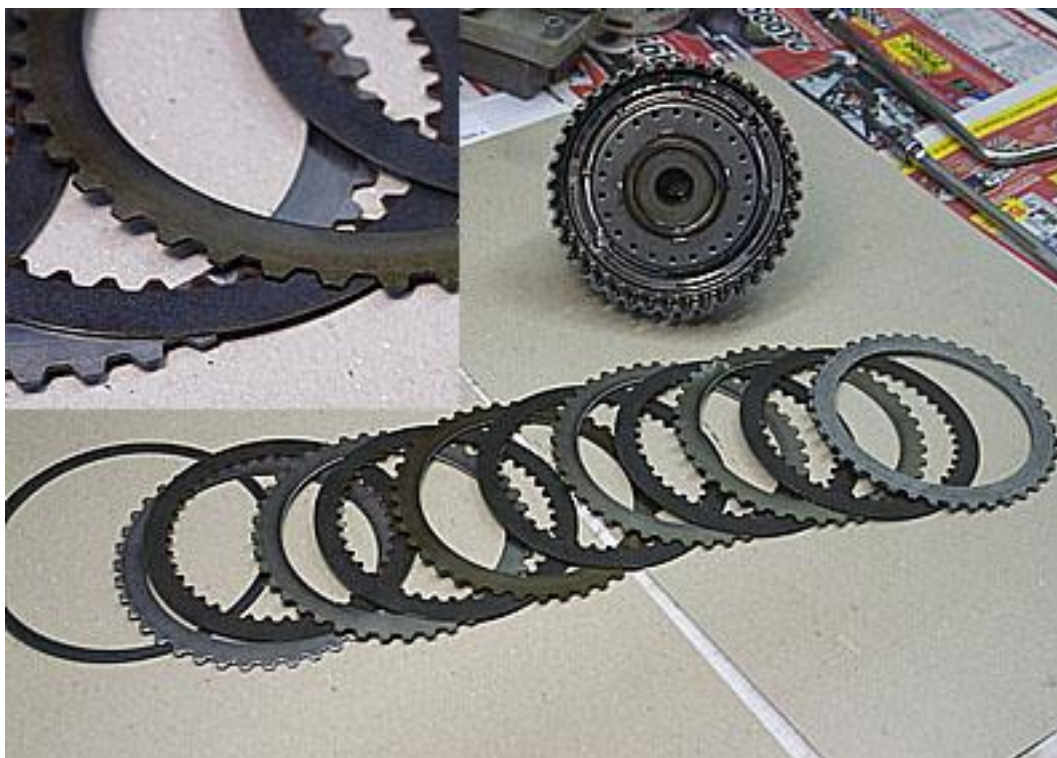
Фото 4. Сцепление включения движения вперед.

Сцепление включения движения вперед полностью сохранило свою работоспособность. Однако на среднем (в середине пакета фрикционных) стальном диске отмечены следы цвета побежалости, что говорит о незначительном (непродолжительном) увеличенном времени буксования этого пакета фрикционных.

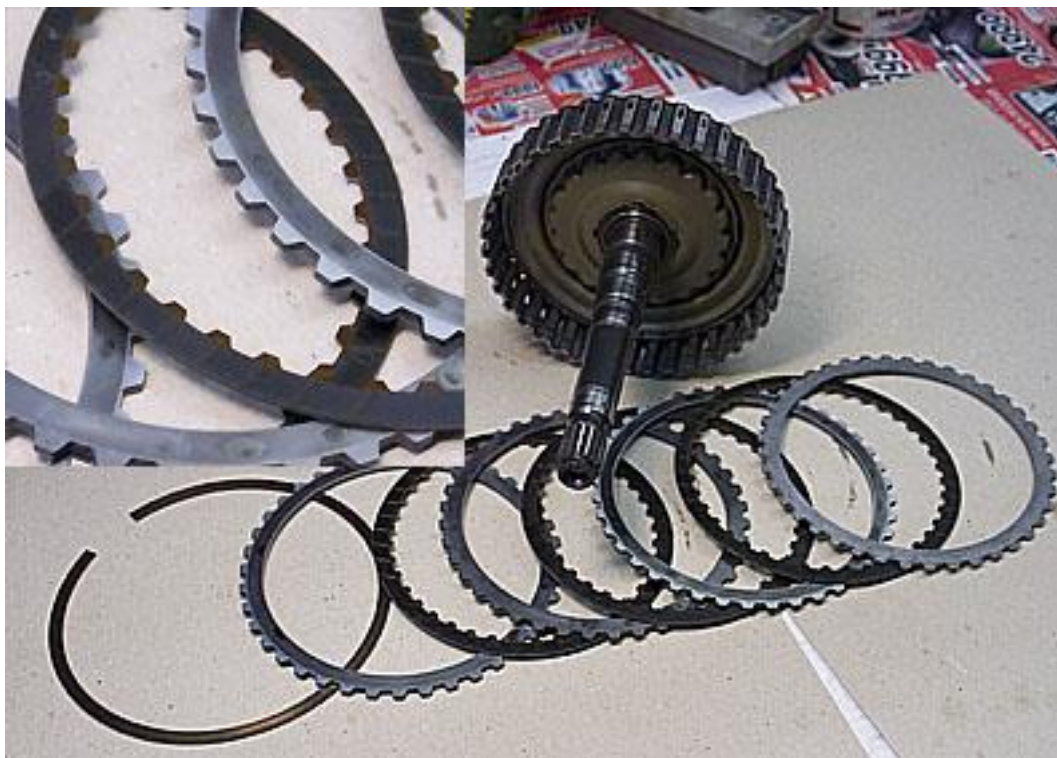
Фото 5: Сцепление включения прямой передачи.

Сцепление включения прямой передачи полностью сохранило свою работоспособность. Однако на всех стальных дисках отмечены следы местных прижогов (цвета побежалости), что говорит о незначительном (непродолжительном) увеличенном времени буксования этого пакета фрикционов.

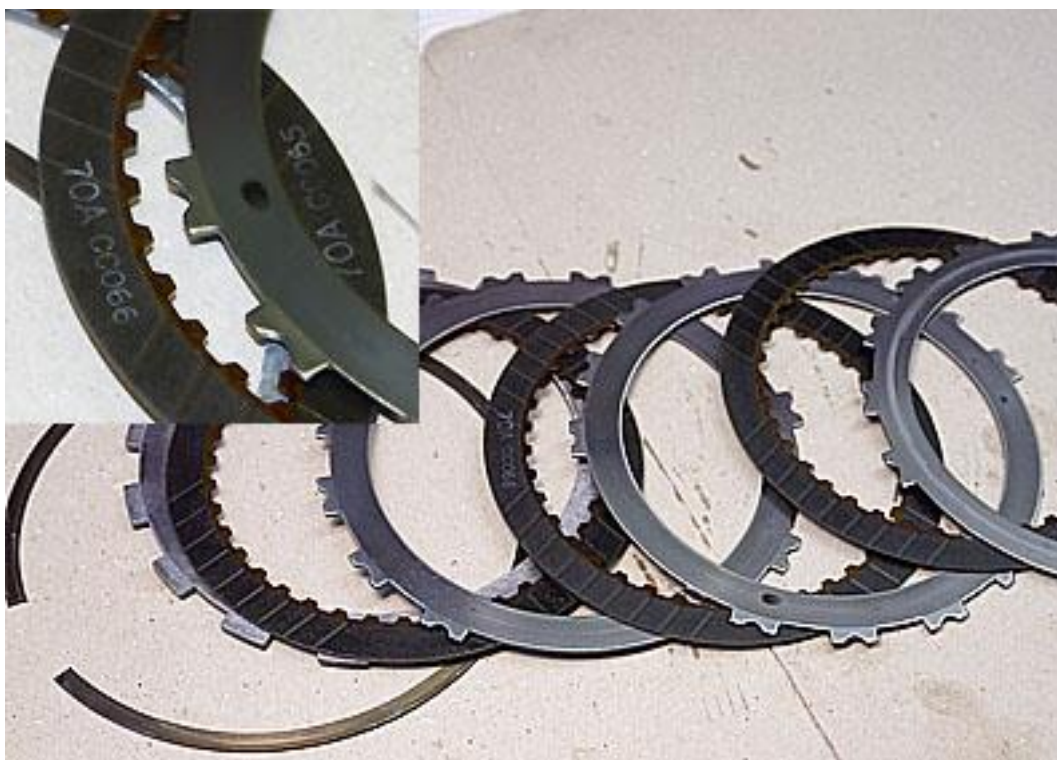
Фото 6: Пакет фрикционных дисков тормоза второй передачи.

Пакет фрикционных дисков тормоза второй передачи полностью сохранил свою работоспособность. Однако на некоторых стальных дисках отмечены следы местных прижогов (цвета побежалости), что говорит о незначительном (непродолжительном) увеличенном времени буксования этого пакета фрикционов.

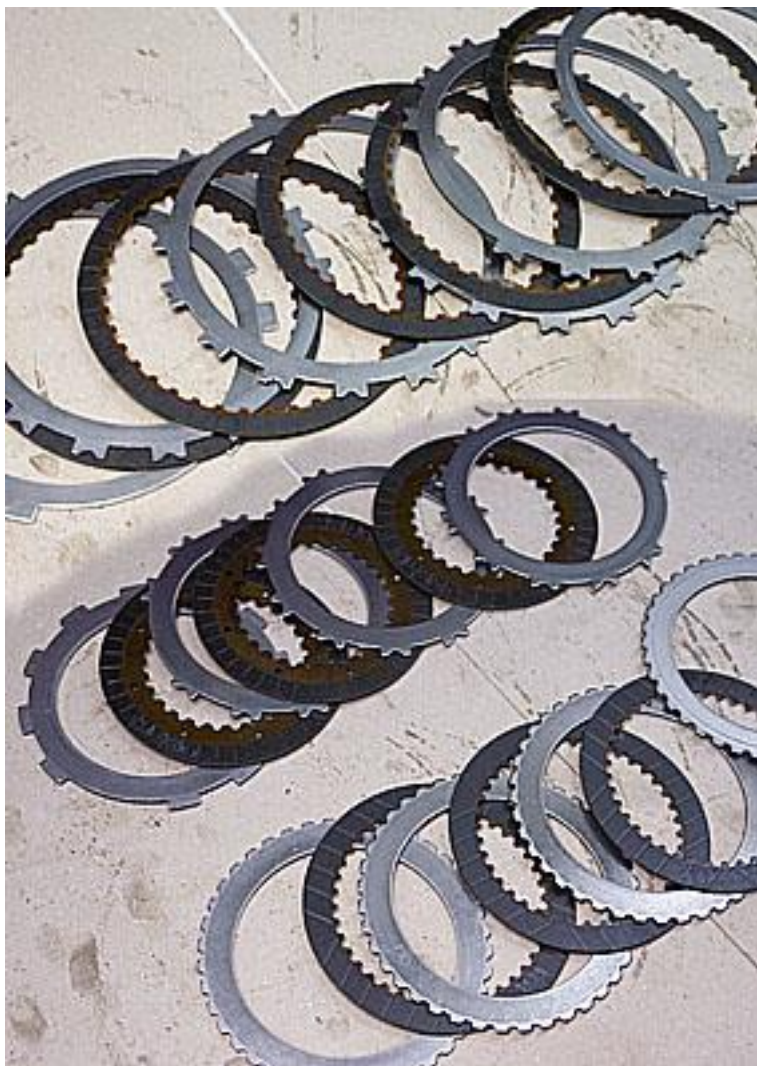
Фото 7: Пакеты фрикционных дисков (сверху вниз) тормоза заднего хода, сцепления и тормоза понижающей передачи.

Пакеты фрикционных дисков тормоза заднего хода, сцепления и тормоза понижающей передачи полностью сохранили свою работоспособность. Никаких следов повышенного буксования этих фрикционных дисков не отмечено.

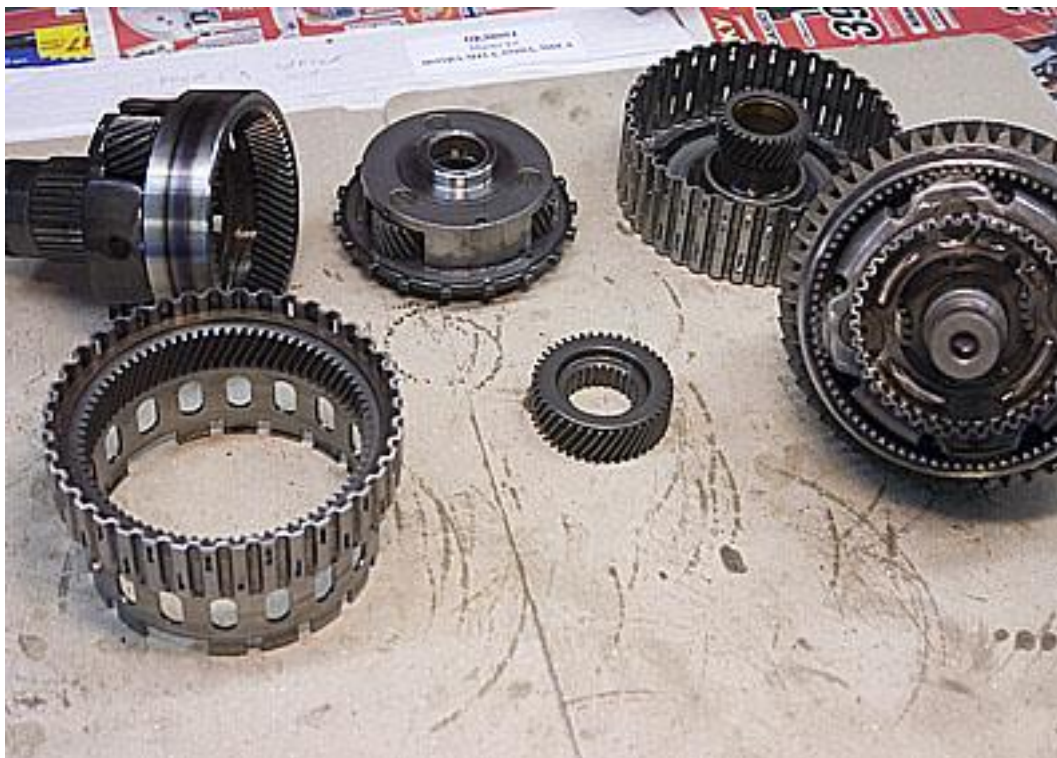
Фото 8: Три планетарных ряда АКП.

Детали планетарных рядов находятся в работоспособном состоянии и никаких дефектов не имеют.

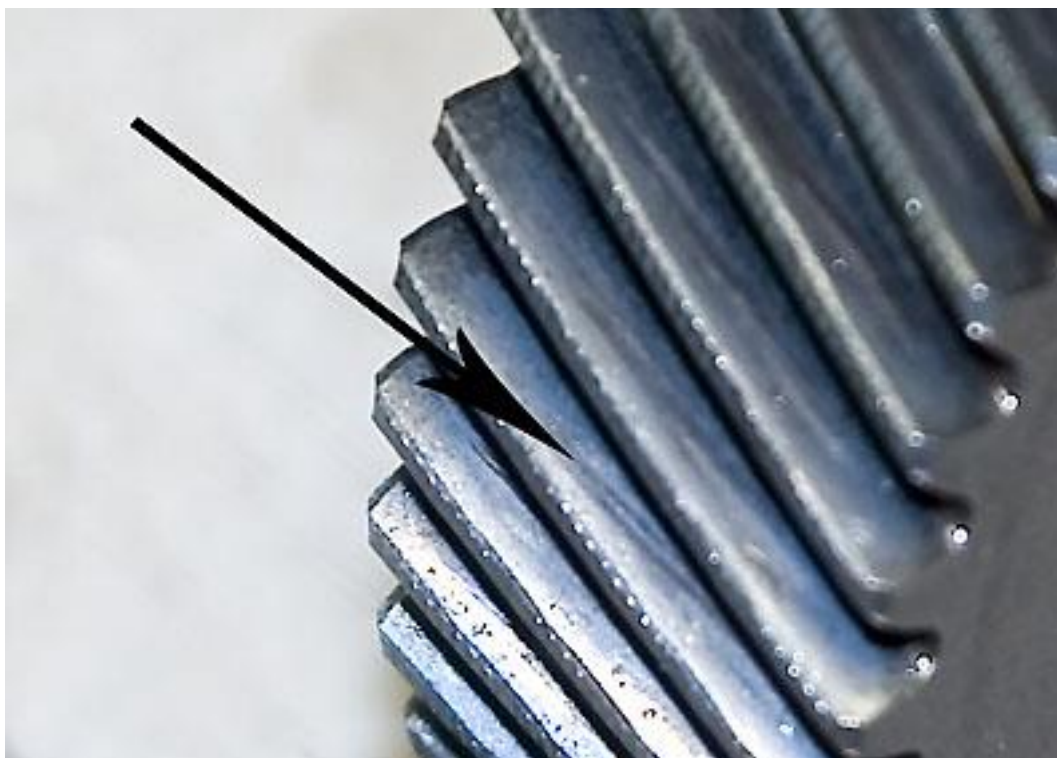
Фото 9: Зубья солнечной шестерни.

Однако на зубьях одной из солнечных шестерен (№35714-21010) отмечено начальная стадия питтинга (усталостного выкрашивания металла).

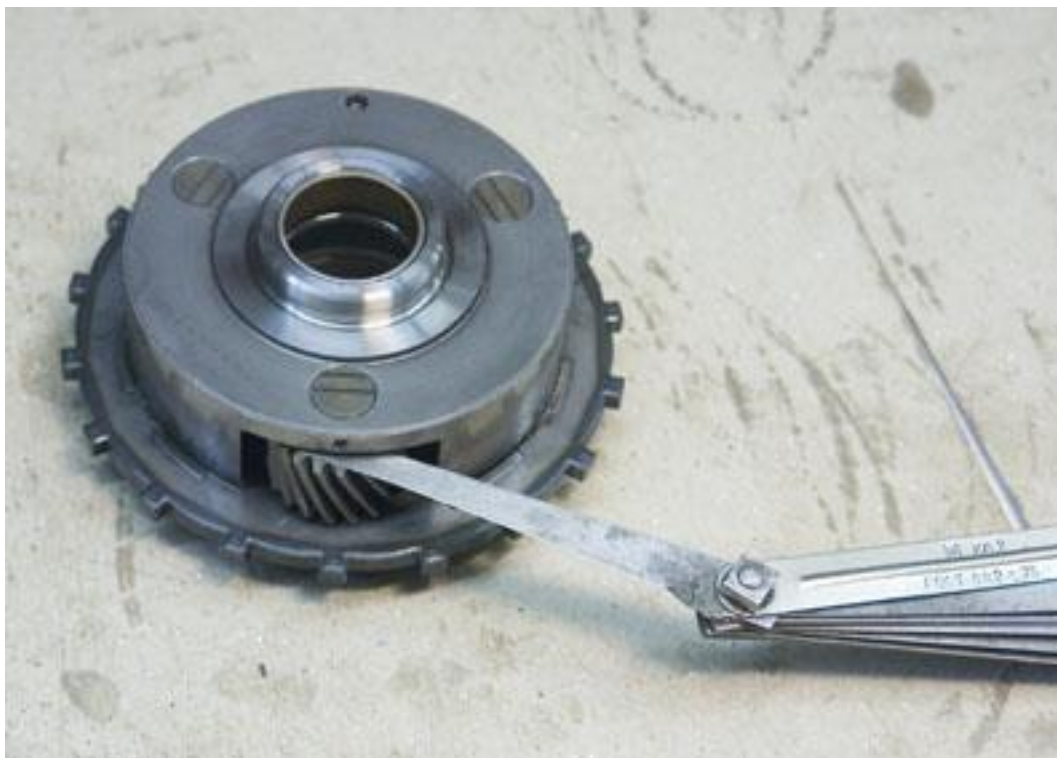
Фото 10: Измерение торцевого зазора в каретки планетарного ряда.

Измерение торцевых зазоров в каретках планетарных рядов показало, что зазор составляет 0,35 мм. В руководстве по ремонту АКП фирмы Toyota указано, что этот зазор должен находиться в пределах 0,20...0,50 мм, а предельно допустимый 0,61 мм.

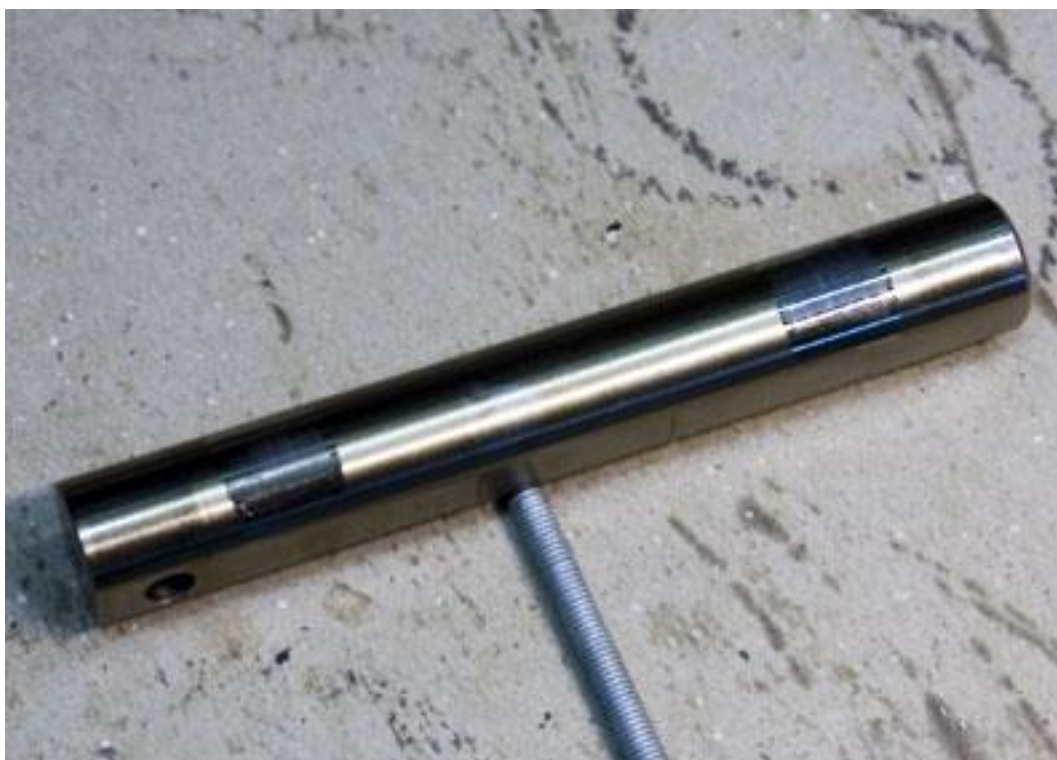
Фото 11: Палец оси сателлитов главной передачи АКП.

Палец оси сателлитов главной передачи АКП был в нормальном, работоспособном состоянии и имел незначительный равномерный износ (0,02 мм на диаметр) в местах работы шестерен сателлитов.

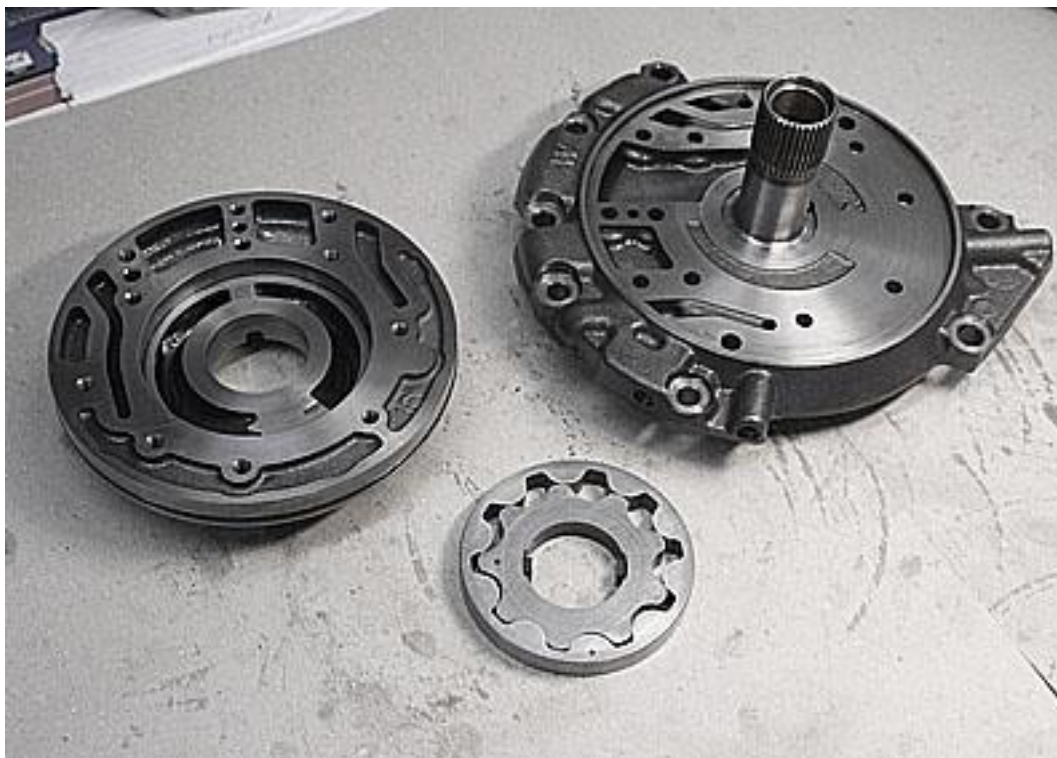
Фото 12: Детали насоса АКП.

Никаких износов у деталей насоса АКП отмечено не было все они находились в работоспособном состоянии.

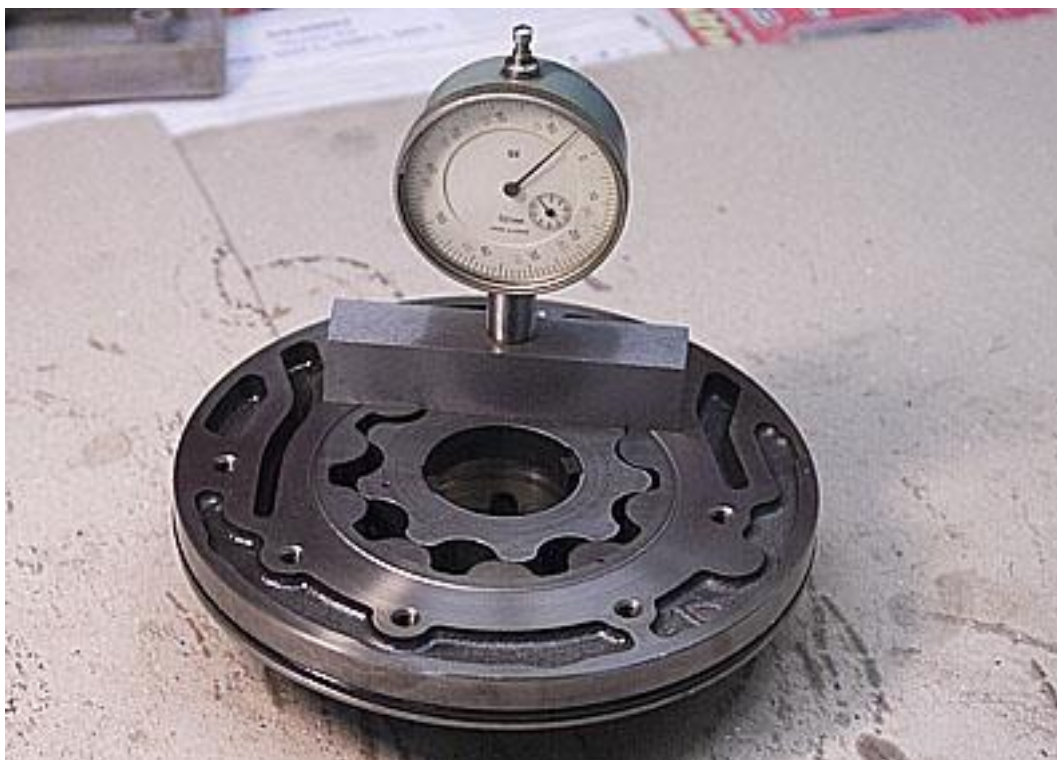
Фото 13: Измерение торцевого зазора насоса АКП.

Измерение торцевого зазора насоса показало, что его зазор составил: по малой шестерни – 0,02...0,03 мм, по большой – 0,03...0,04 мм. В руководстве по ремонту АКП фирмы Toyota указано, что этот зазор должен находиться в пределах 0,020...0,040 мм, а предельно допустимый 0,10 мм.

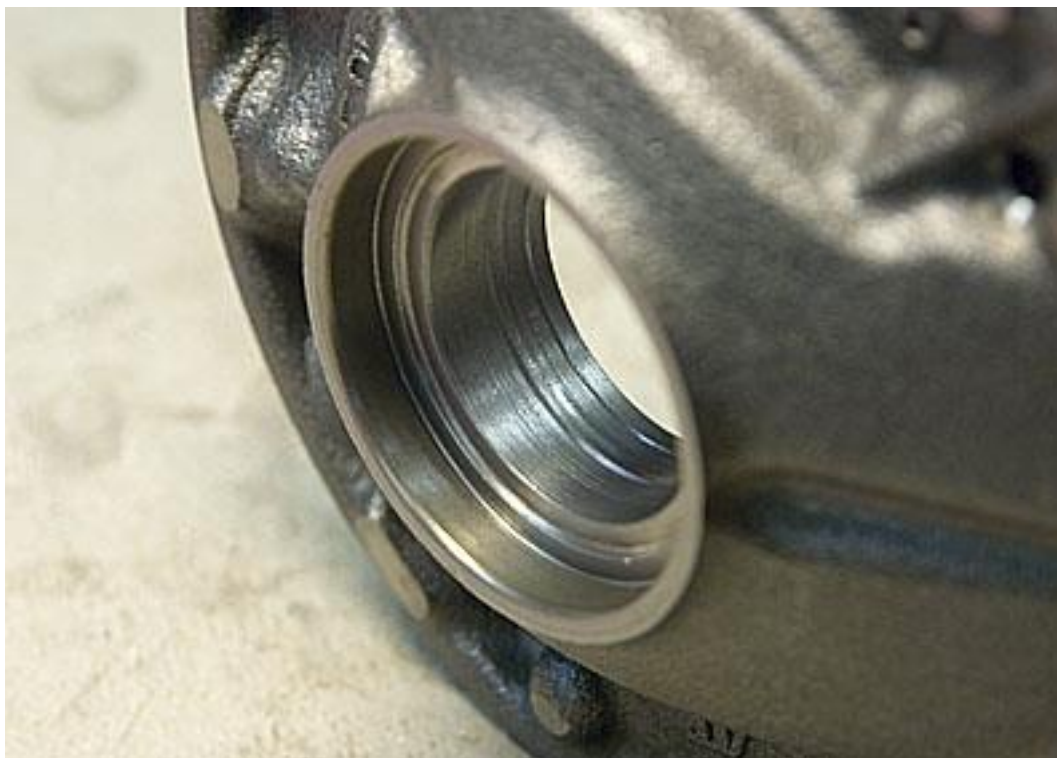
Фото 14: Посадочное место в корпусе насоса (№35035-21020) под подшипник скольжения (втулку) гидродинамического трансформатора.

Однако в корпусе насоса отсутствовал подшипник скольжения (втулка) гидродинамического трансформатора (ГДТ), а место ее посадки (запрессовки) было сильно изношено.

Таким образом, причиной течи масла из АКП является потеря уплотняющих свойств сальником насоса АКП (№90311-38083), вследствие вращения подшипника скольжения (втулки) гидродинамического трансформатора по месту его запрессовки в корпусе насоса (№35035-21020).

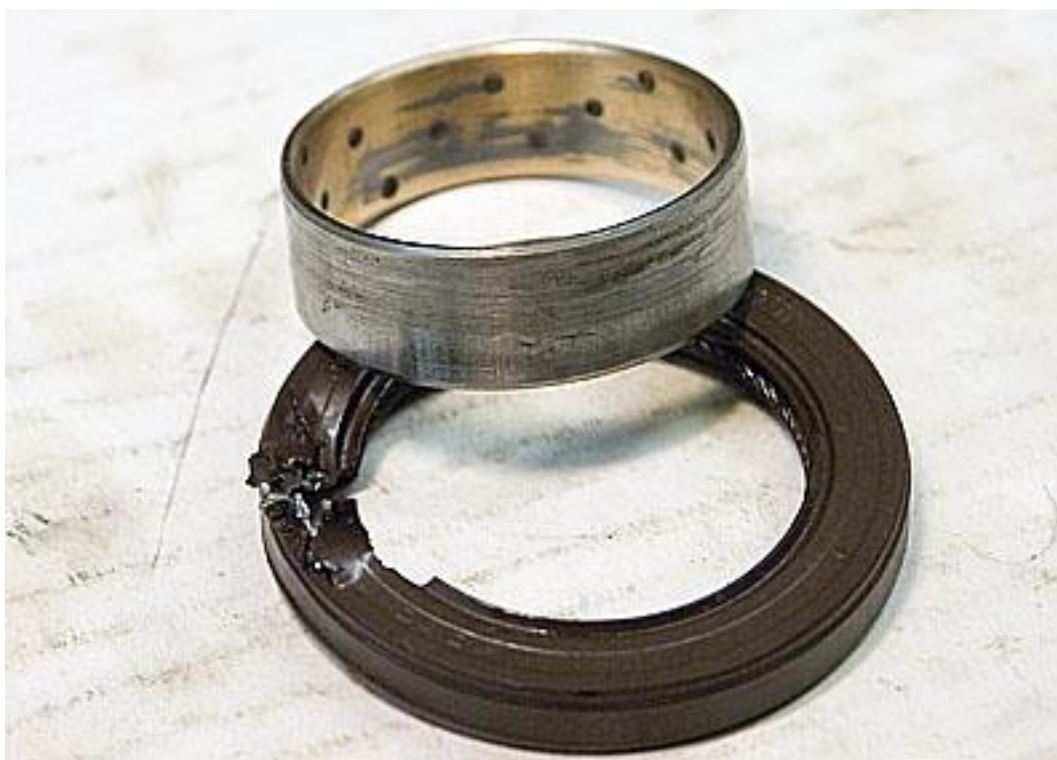
Фото 15: Подшипник скольжения (втулка) ГДТ и сальник насоса АКП.

Подшипник скольжения (втулка) ГДТ и сальник насоса АКП на экспертизу были предоставлены отдельно. На внешней стороне втулки видны характерные следы износа от ее вращения по посадочному месту, а на внутренней поверхности видны характерные следы ее прихвата к ступице ГДТ. Необходимо пояснить, что ГДТ АКП является не разборным соединением – он сварен. Однако его состояние в значительной степени влияет на работу АКП и в частности на подшипник скольжения. Для правильного вскрытия ГДТ и для последующего его восстановления необходимо специализиро-

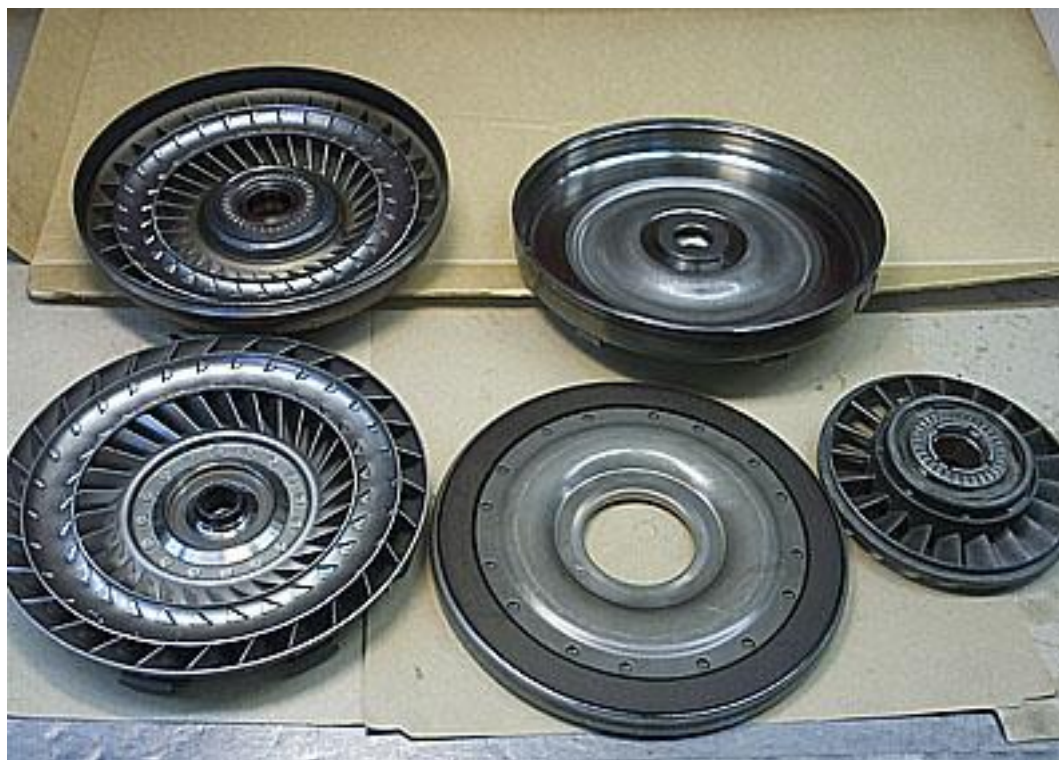
Фото 16: Детали разрезанного гидродинамического трансформатора.

Детали гидродинамического трансформатора находятся в работоспособном состоянии и никаких дефектов не имеют.

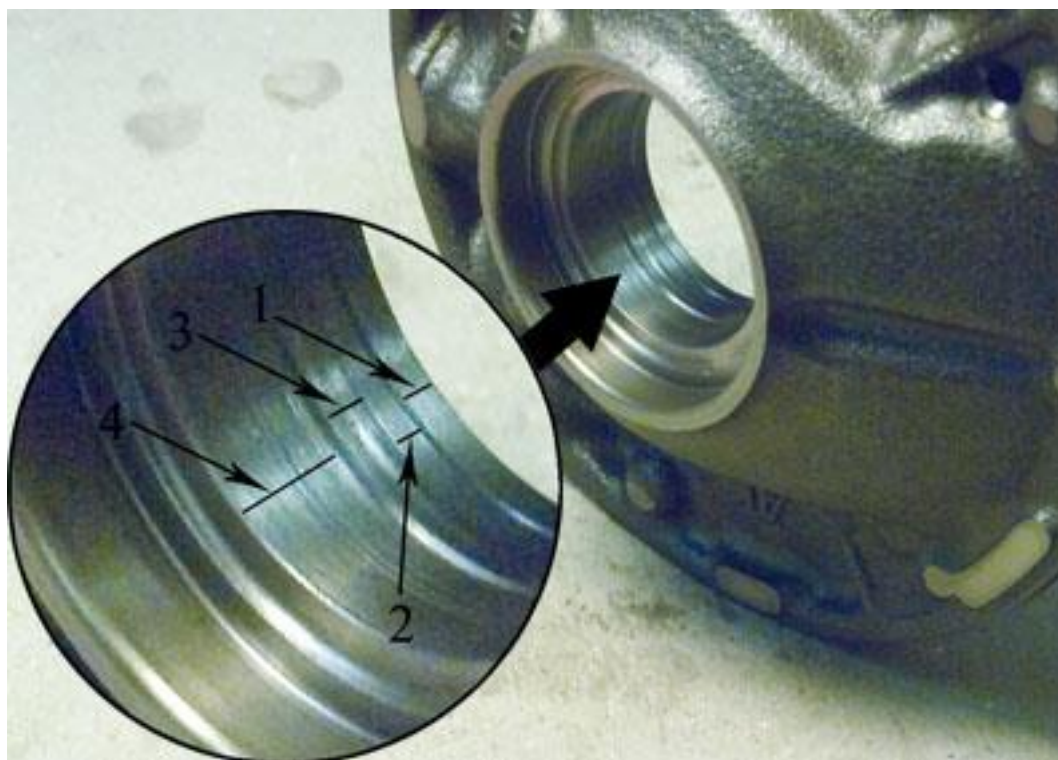
При анализе конструкции АКП U241E производства компании Toyota, было установлено, что течь по сальнику насоса АКП возможна только при механическом повреждении сальника и/или при перекрытии отверстия для слива утечек рабочей жидкости из-под сальника. При осмотре АКП было обнаружено, что в корпусе насоса отсутствовал подшипник скольжения (втулка) гидродинамического трансформатора (ГДТ), а место ее посадки (запрессовки) было сильно изношено (см. Фото 14 и 15). Рассмотрим более внимательно износ поверхности посадочного места под подшипник скольжения (втулку) гидродинамического трансформатора в корпусе насоса (см. Фото 17). Как видно подшипник скольжения запрессовывается до специального упорного буртика (см. Фото 17, участок 1). Под действием давления со стороны насоса подшипник сдвинулся со своего рабочего места в сторону сальника, но при этом еще не начал вращаться относительно корпуса насоса (см. Фото 17, участок 2). Далее из-за частичного выхода подшипника со своего места запрессовки образовался его перекосяк. Это привело к частичному прихвату внутренней поверхности подшипника к ступице ГДТ (см. Фото 17). В результате подшипник начал вращаться по месту его посадки (запрессовки) (см. Фото 17, участок 3). В дальнейшем подшипник сдвинулся в сторону насоса еще больше, где и продолжал работать длительное время (см. Фото 17, участок 4). Однако непосредственно, в какой момент про-

Фото 17: Износ поверхности посадочного места под подшипник скольжения в корпусе насоса:

- 1 – упорный буртик подшипника –  $\varnothing 41,50$  мм;
- 2 – зона поверхности без износа –  $\varnothing 41,14$  мм;
- 3 – зона поверхности с незначительным износом –  $\varnothing 41,16$  мм;
- 4 – зона поверхности с максимальным износом –  $\varnothing 41,60$  мм.

Из результатов измерений видно, что общая величина износа по сопряжению подшипник скольжения - корпус насоса составила 1,04 мм. Такой износ не может произойти мгновенно, для его образования требуется значительное время работы, кроме того это место всегда принудительно смазывается утечками из насоса. Дальнейший анализ проведенных измерений показывает, что в месте сопряжения новый подшипник скольжения – не изношенная часть корпуса насоса, натяг запрессовки указанного подшипника составляет 0,02...0,04 мм. Если воспользоваться простейшим расчетом допуска натяга для данного вида соединения (см. список литературы), то минимальное значение натяга получается 0,48 мм. Хотя расчетный метод - является наиболее обоснованным методом выбора посадок (посадки рассчитываются на основании полуэмпирических зависимостей). Однако формулы не всегда учитывают сложный характер физических явлений, происходящих в сопряжении и поэтому перед запуском в серийное производство, после целого ряда испытаний, посадки корректируются. Исходя из выше сказанного, выпрессовка подшипника скольжения (втулки) из корпуса насоса является следствием заводского дефекта изготовления или проектирования АКП, т. е. заложено на стадии производства.
