АКТ ЭКСПЕРТНОГО ИССЛЕДОВАНИЯ

Из материалов гражданского дела владельца автомашины к ООО " ЦентрАКППП " о возмещении ущерба, следует, что на автомобиле Mercedes Benz 320E фирмой ООО «ЦентрАКППП» был проведен ремонт автоматической коробки передач (АКП) в мае 2007г., за два дня.

После пробега в 1641 км произошел отказ в работе АКП.

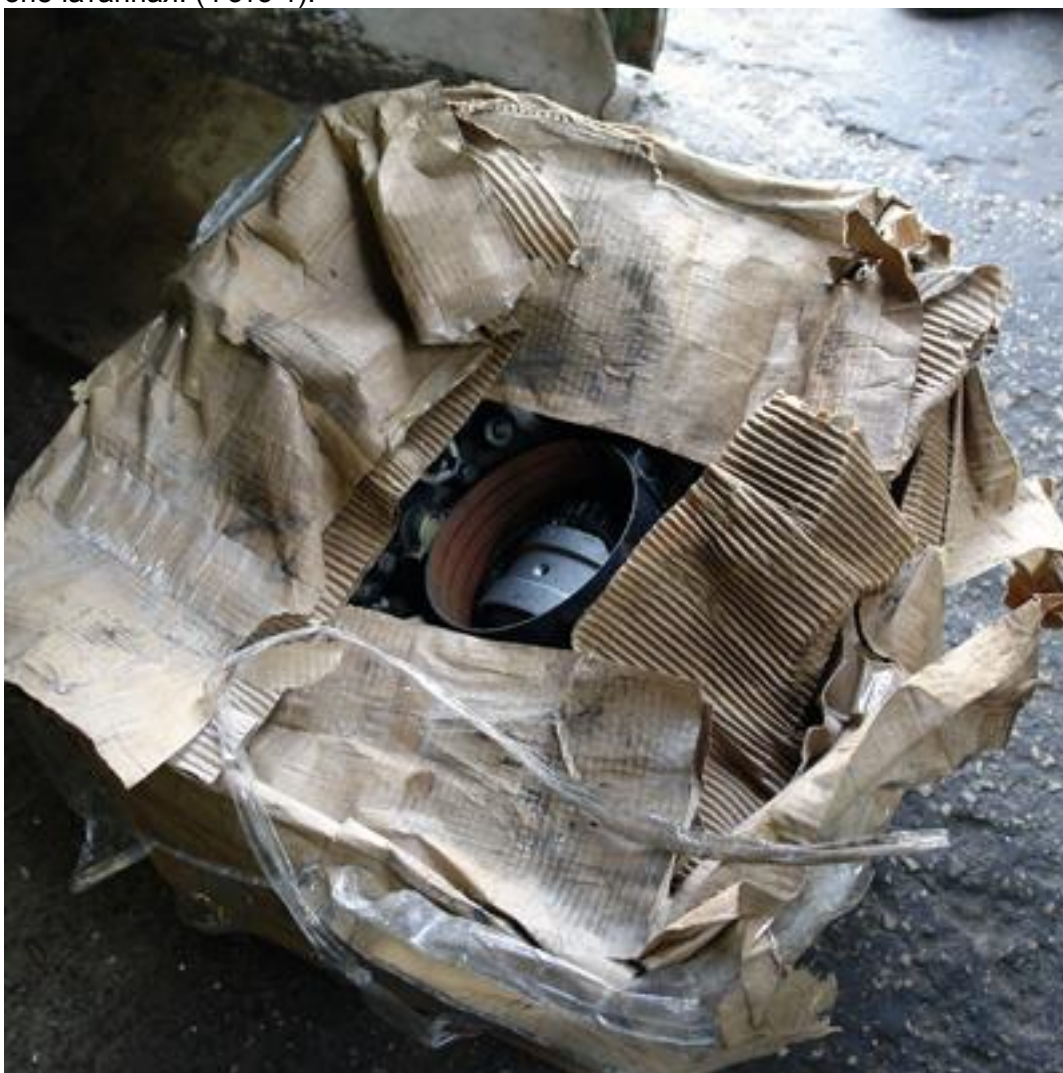
Представителем ООО " ЦентрАКППП " на исследование была представлена разобранный автоматическая коробка передач, запечатанная в картонную коробку и не опечатанная. (Фото 1).

Фото 1. Разобранная АКП, упакованная в картонную коробку.

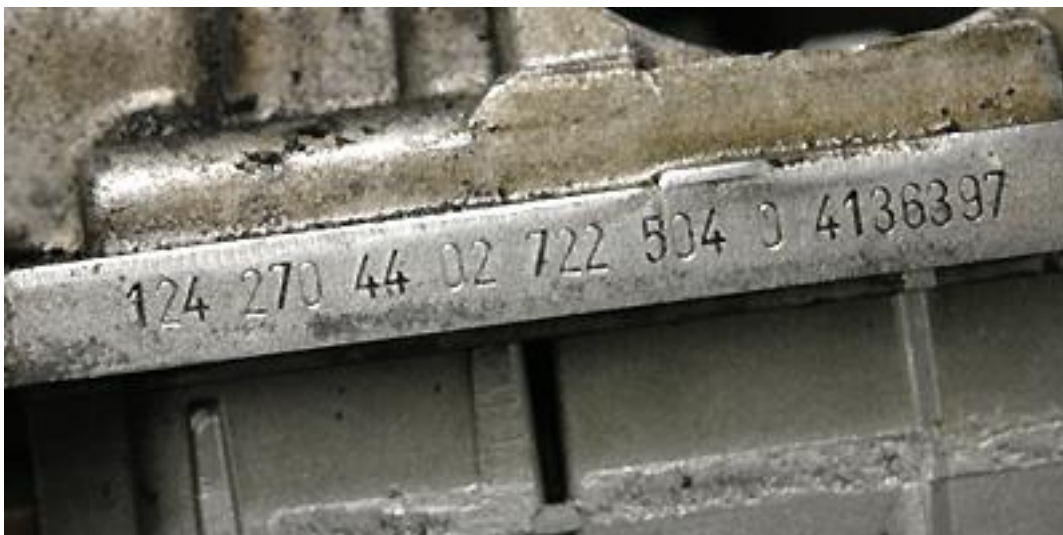
Перед исследованием АКП установлено следующее. При осмотре упаковки в присутствии указанных выше лиц установлено, что коробка передач находится в разобранном состоянии. На картере коробки передач выбита маркировка "124 270 44 02 722 504 0 4136397" (Фото 2).

Фото 2. Маркировка АКП.

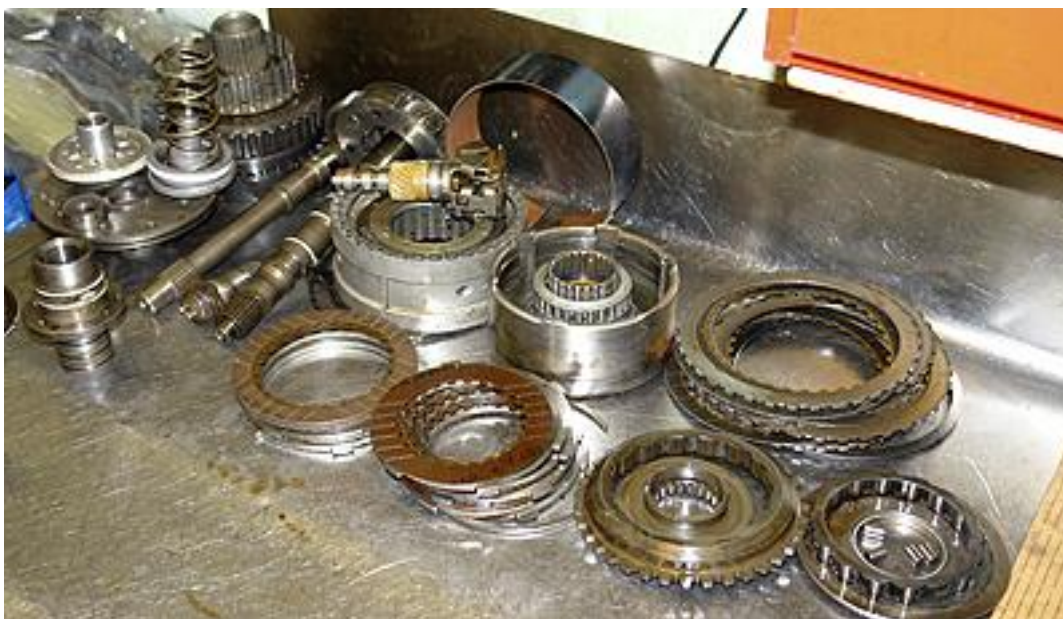
Фото 3. Детали 4-х ступенчатой части АКП.
Однако детали 5 передачи АКП имели значительные следы износов и повреждений, особенно элементы планетарной передачи (Фото 4).

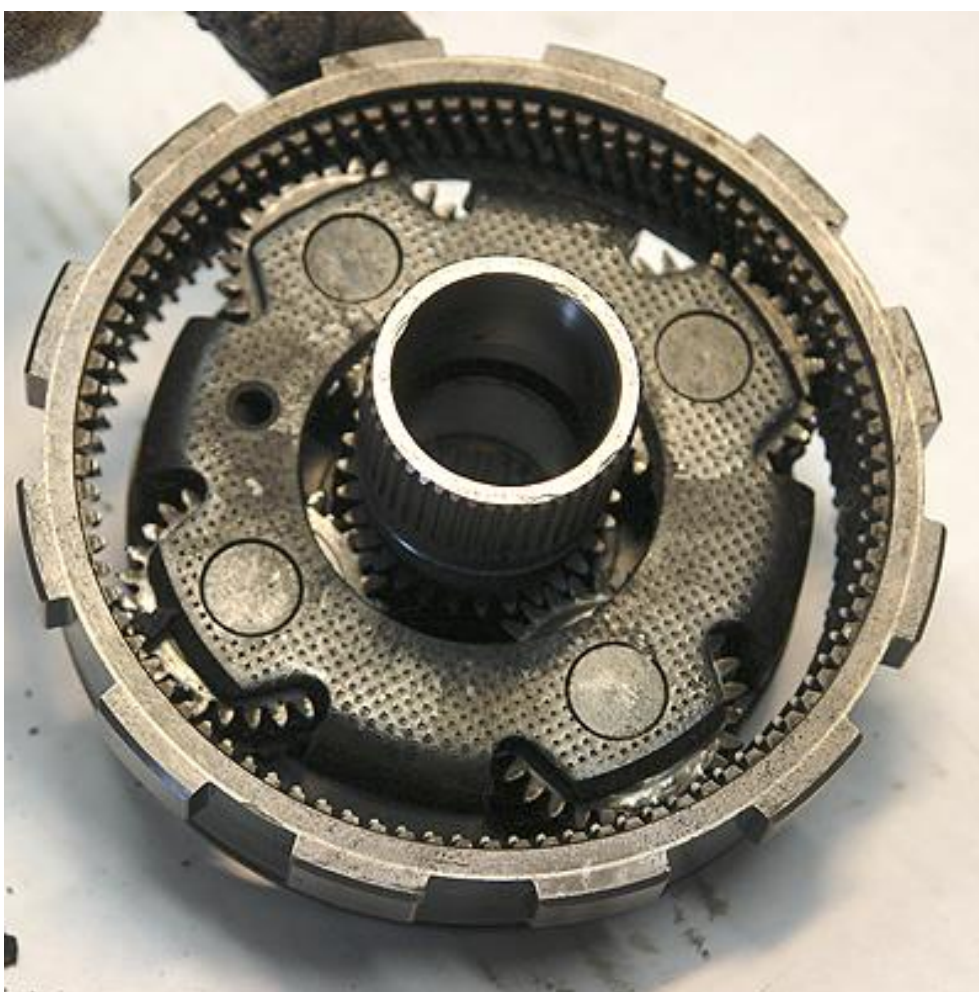
Фото 4. Заклиненный планетарный ряд 5 передачи.

Обычно детали планетарного ряда собираются и разбираются, без каких-либо усилий. Данный планетарный ряд пришлось разбирать с помощью ударного инструмента. Результаты разборки представлены на фотографиях 5, 6 и 7.

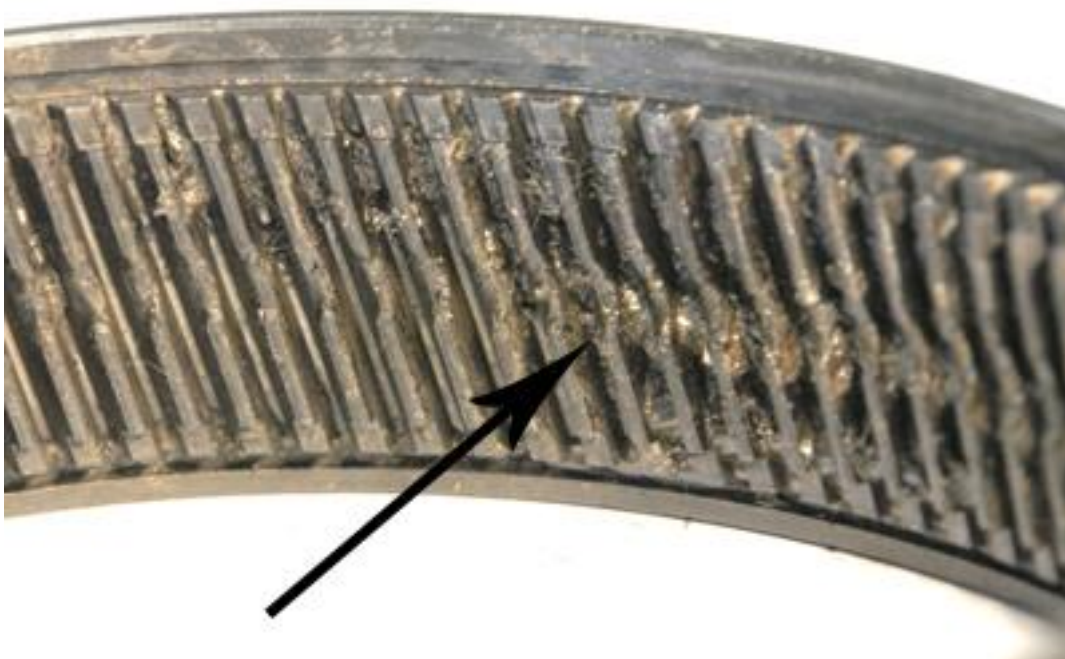
Фото 5. Поврежденные зубья коронной шестерни планетарного ряда.

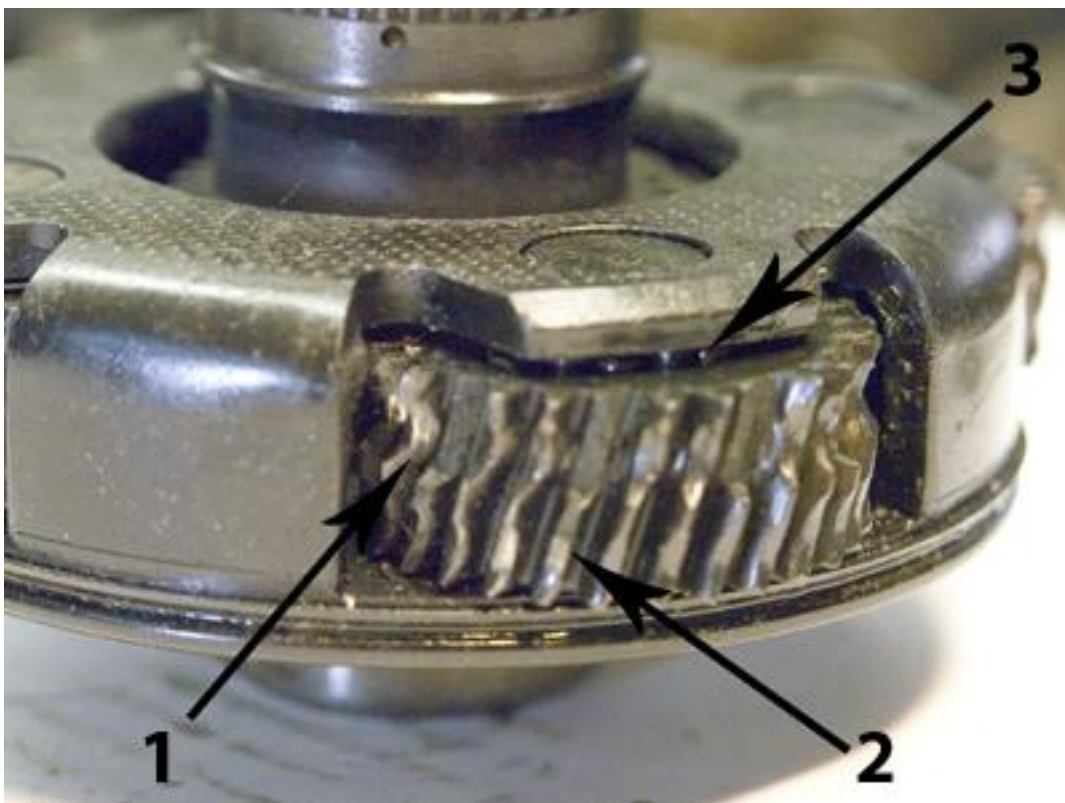
Фото 6. Каретка планетарного ряда:

1 – разрушение частей зубьев сателлита;

2 – начальный износ по зубьям сателлита (предшествует разрушению);

3 – отсутствие антифрикционной шайбы сателлита, вследствие ее полного износа.

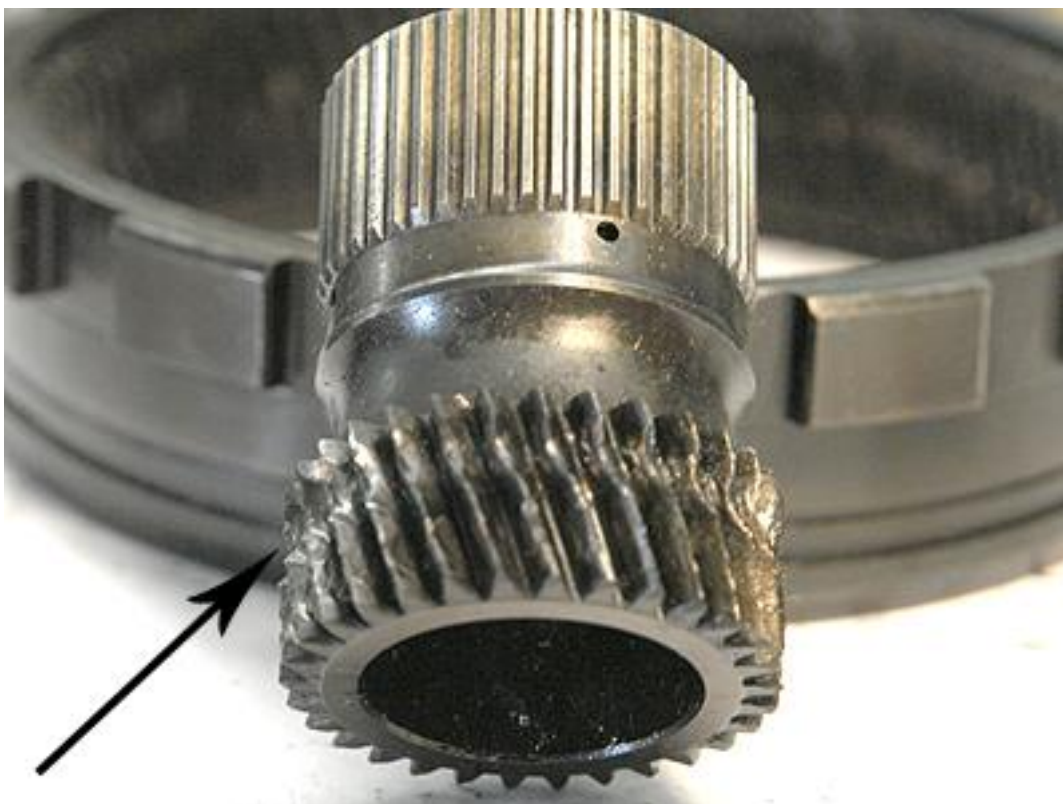
Фото 7. Поврежденные зубья солнечной шестерни планетарного ряда.

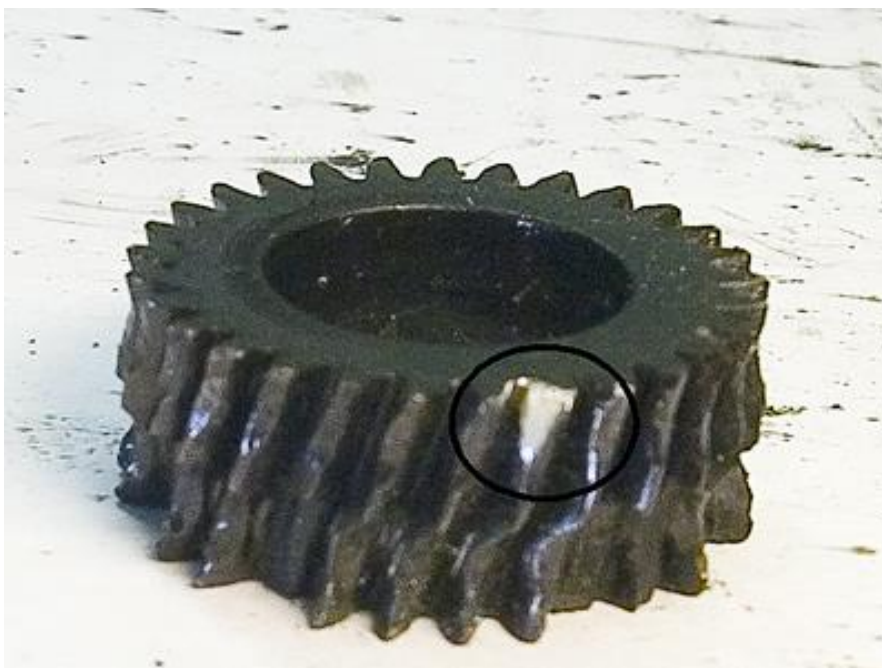
Для проверки твердости зубьев шестерен был выбит один из сателлитов как часть ряда, которая подверглась наибольшему разрушению перед его заклиниванием. Механическое воздействие инструментом напильник привело к полному спиливанию угла зуба за несколько приемов (Фото 8).

Фото 8. Спленный угол зуба сателлита.

По технологии изготовления зубья шестерен подвергаются термической обработке для достижения необходимой твердости (примерно HRC 58...61 единиц). При такой твердости механическое воздействие на зубья шестерни инструментом напильник, не приведет ни к каким повреждениям (спиливанием) этих зубьев. Таким образом, перед за-

клиниванием планетарный ряд в процессе своей работы нагрелся до высокой температуры в результате воздействия которой произошел отжиг материала зубьев шестерен с потерей их твердости (отжиг - термическая обработка, в процессе которой производится нагрев стальных деталей до температуры более 600°C с последующей выдержкой и медленным охлаждением с печью для получения однородной, менее твердой структуры). Причиной нагрева работающего планетарного ряда может послужить только недостаточность смазки этого ряда. В существующей конструкции смазка планетарного ряда осуществляется принудительно под давлением. Схема смазки планетарного ряда 5-ой передачи представлена на Фото 9.

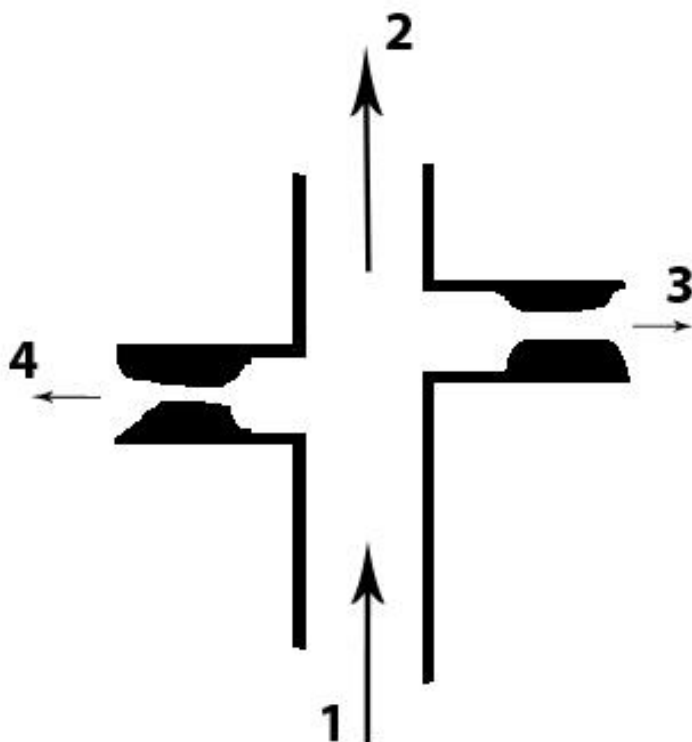
Фото 9. Схема смазки планетарного ряда:

- 1 – подача смазки под давлением в систему;
- 2 – подвод смазки в планетарный ряд;
- 3 – подвод смазки через жиклерное отверстие к передней торцевой шайбе;
- 4 – подвод смазки через жиклерное отверстие к задней торцевой шайбе.

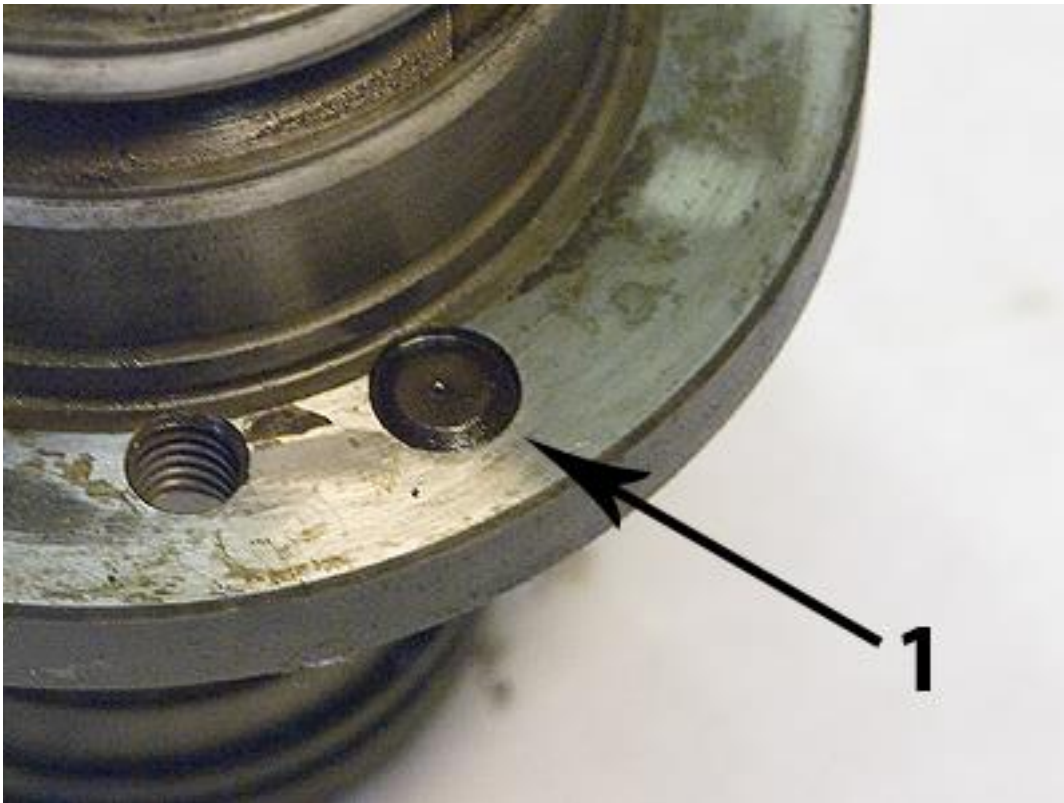
Как видно из Фото 10 жиклерное отверстие выполнено в пластиковой вставке имеющей отверстие диаметром 0,7 мм.

Фото 10. Вставка с жиклером со стороны передней торцевой шайбы.

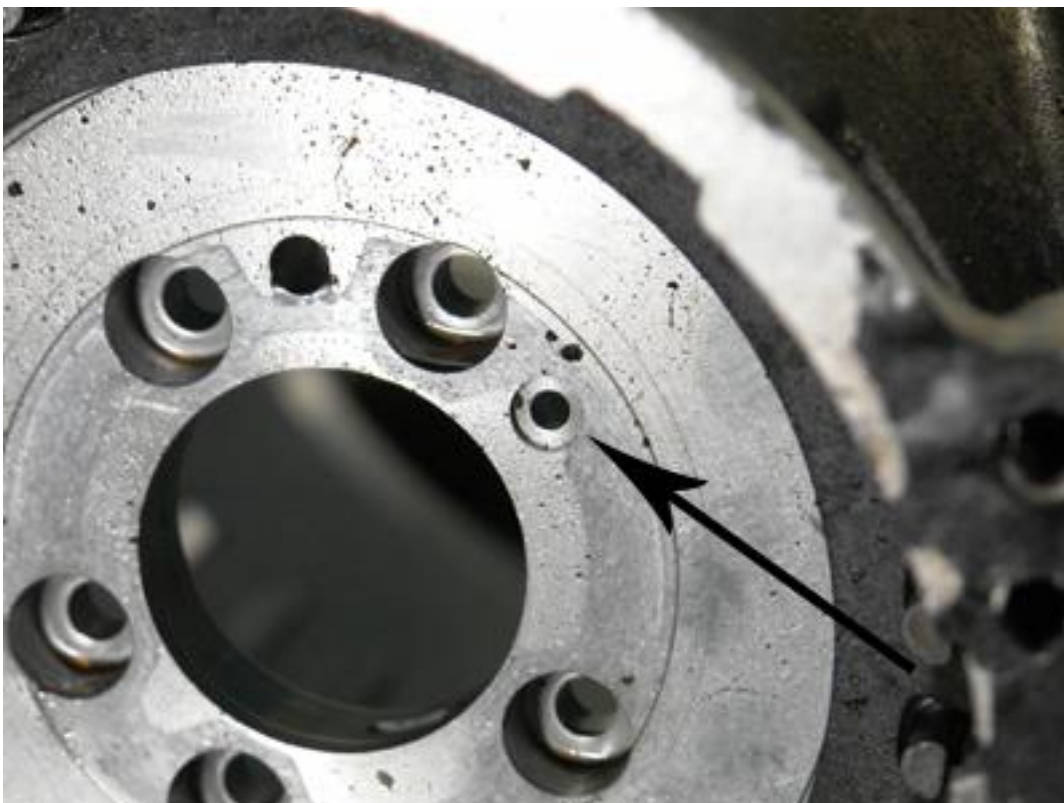
Как видно из Фото 11, аналогичная вставка с жиклером в картере АКП со стороны задней торцевой шайбы – отсутствует.

Фото 11. Специальное место для вставки с жиклером в картере АКП.

Как известно при отсутствии жиклера расход смазки через монтажное отверстие для вставки диаметром 4.0 мм значительно увеличится и тем самым обеднит смазку само-

1. Проведенное исследование показало, что отказ коробки передач возник в результате заклинивания планетарного ряда 5-ой передачи с последующим расплавлением картера АКП.
2. Заклинивание планетарного ряда произошло вследствие отсутствия нормальной смазки планетарного ряда.
3. К отсутствию нормальной смазки приводит отсутствию хотя бы одной жиклерной вставки (заводской № А 126 277 2539) в системе смазки планетарного ряда 5-ой передачи.

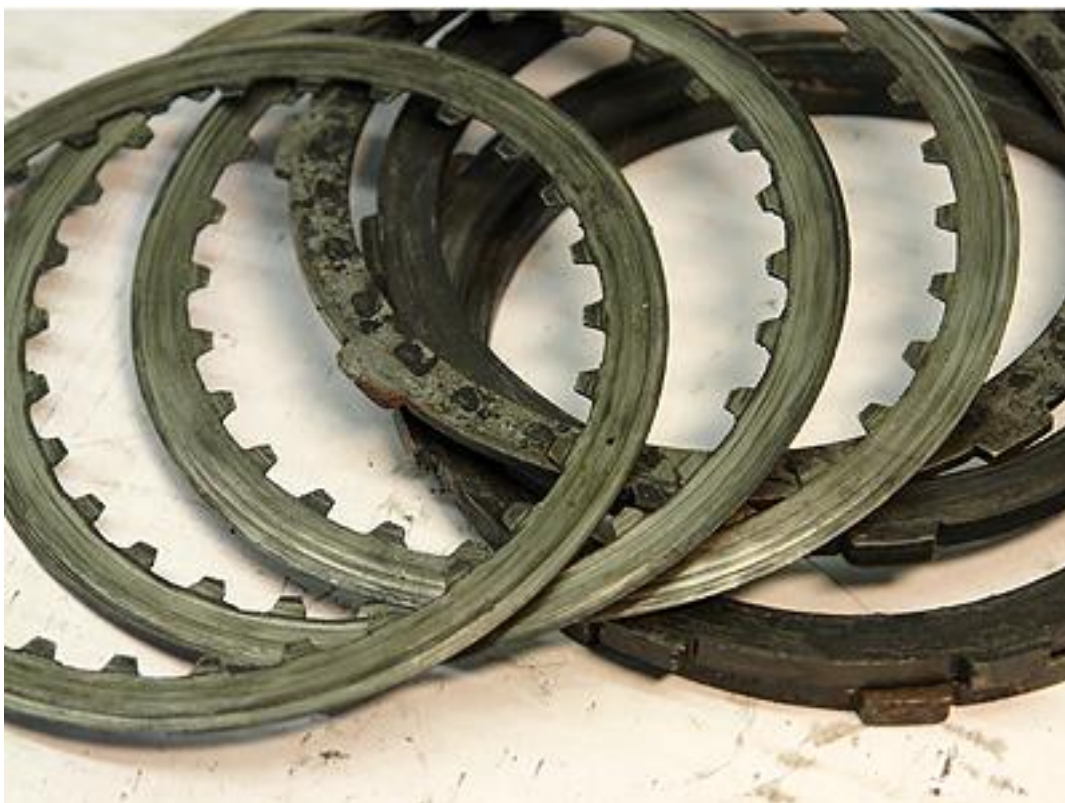
Фото 12. Сгоревшие до металлической основы фрикционные диски включения 5-ой передачи.

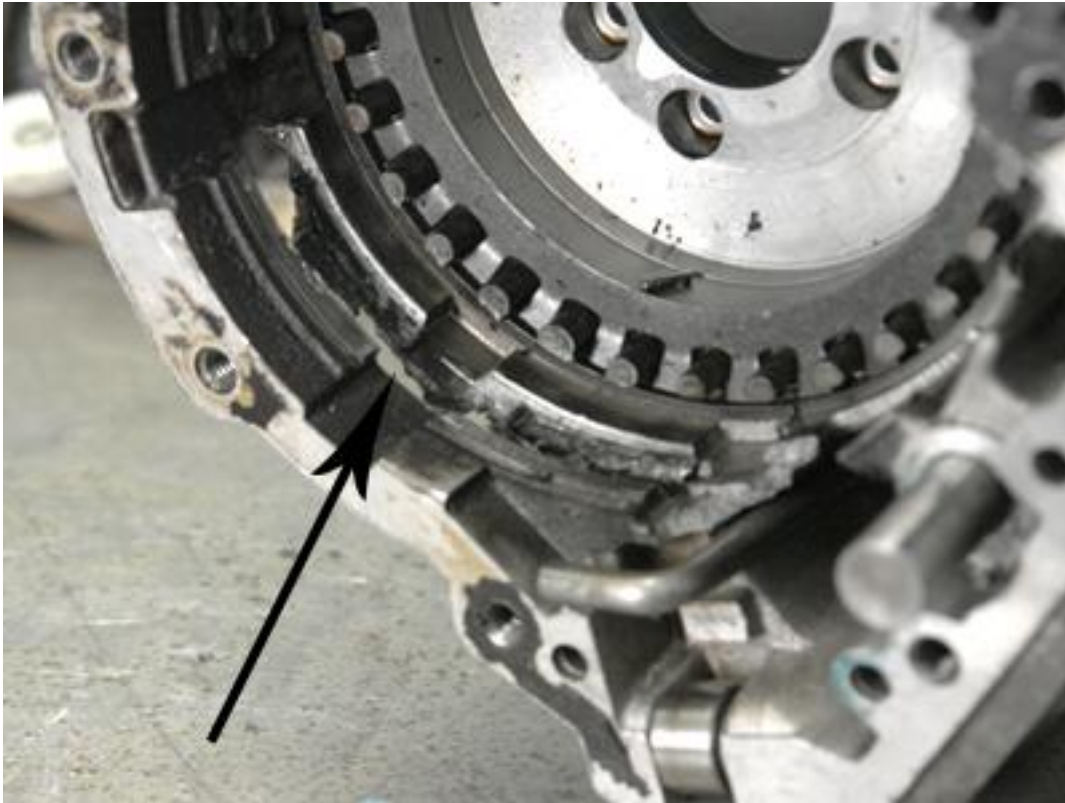
Фото 13. Расплавленный алюминиевый картер АКП в районе фрикционного сцепления 5-ой передачи.

Весь процесс, от момента заклинивания планетарного ряда до расплавления картера, и как следствие значительной течи масла из АКП, происходит лавинно-образно и может занимать десятки секунд. Следует отметить, что фрикционные диски выключения 5-ой передачи не сгорели, т.к. в этот момент они не включены (Фото 14).

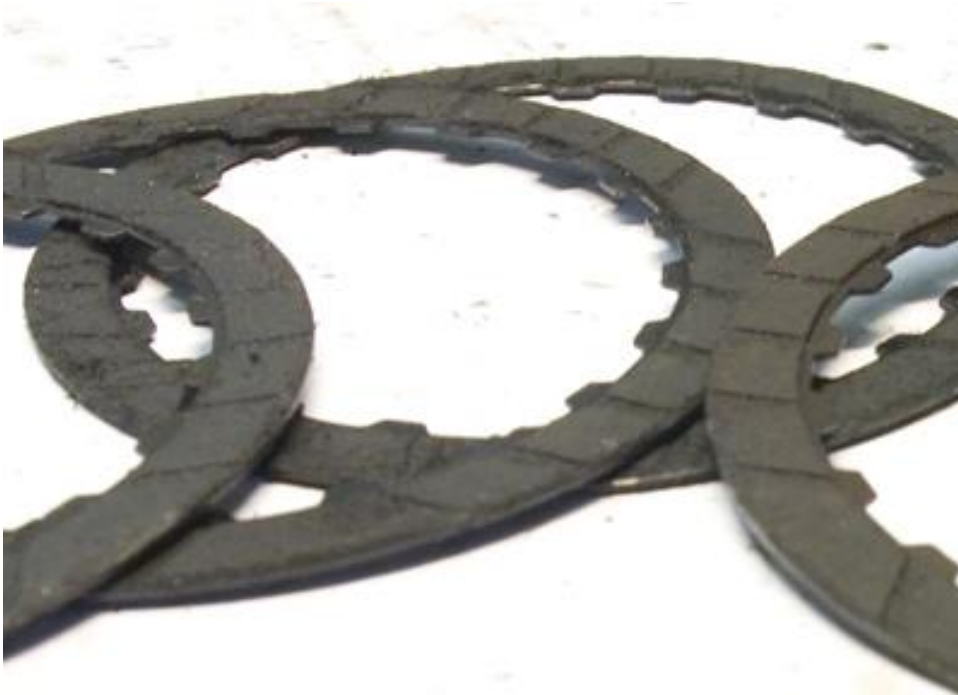
Фото 14. Не сгоревшие диски выключения 5-ой передачи, фрикционный слой изуродован механически, продуктами разрушения планетарного ряда.
