ЗАКЛЮЧЕНИЕ ЭКСПЕРТА

- 1. Имеется ли дефект в Автоматической Коробки Передач (АКП), что явилось причиной выхода из строя АКП?*
- 2. Возможна ли дальнейшая эксплуатация АКП?*

Из определения районного суда следует, что собственник автомобиля AUDI A4 приобрел в магазине автозапчасти радиатор охлаждения двигателя и произвел его замену. Он забрал машину и начал ее эксплуатировать, однако до места назначения он на машине не доехал. После замены радиатора автомобиль был в эксплуатации два дня и его пробег составил около 130 км. Далее в автомастерской при осмотре автомобиля выяснилось, что повреждена автоматическая коробка передач и причиной этого стал замененный радиатор. "После чего проведена независимая экспертиза, которая подтвердила причину поломки АКПП." (эксперту проведенная экспертиза как объект исследования не представлена).

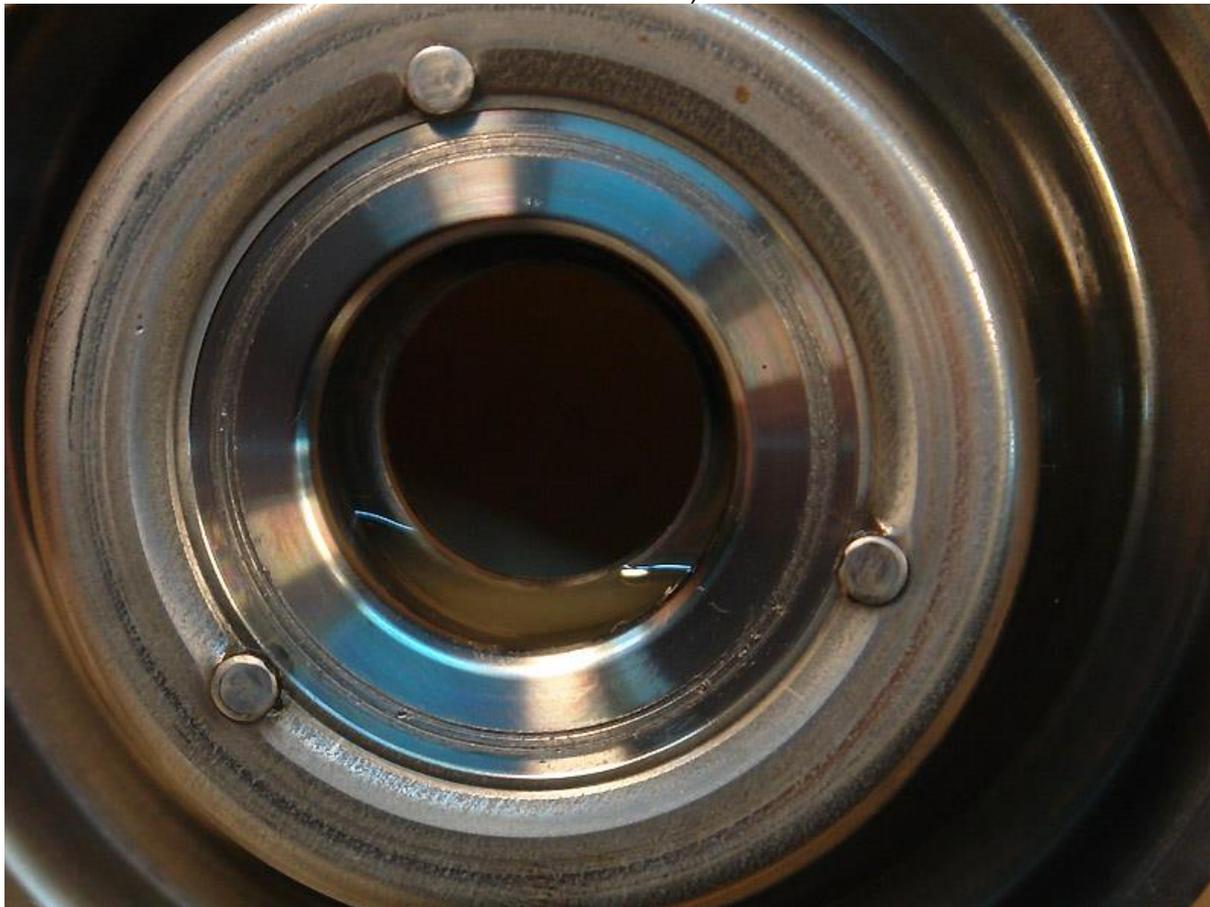
Фото №1

АКП была полностью разобрана и осмотрена поэлементно. Исходя из того, что на экспертизу АКП поступила в разобранном виде, то оценить состояние трансмиссионной жидкости возможно только по ее остаткам в закрытых полостях АКП. В полости включения фрикционных элементов (см.

помимо трансмиссионной жидкости, некоторое количество антифриза (охлаждающей жидкости двигателя). При этом никаких следов образования эмульсии отмечено не было. Эмульсия представляет собой дисперсию (рассеивание) микроскопических частиц одной жидкости в другой. Эмульсии могут быть образованы двумя любыми несмешивающимися жидкостями в результате механического воздействия. Отсутствие эмульсии свидетельствует о незначительном времени и количестве нахождения антифриза в трансмиссионной жидкости АКП. Кроме того, в полостях сжатия конусов шкивов

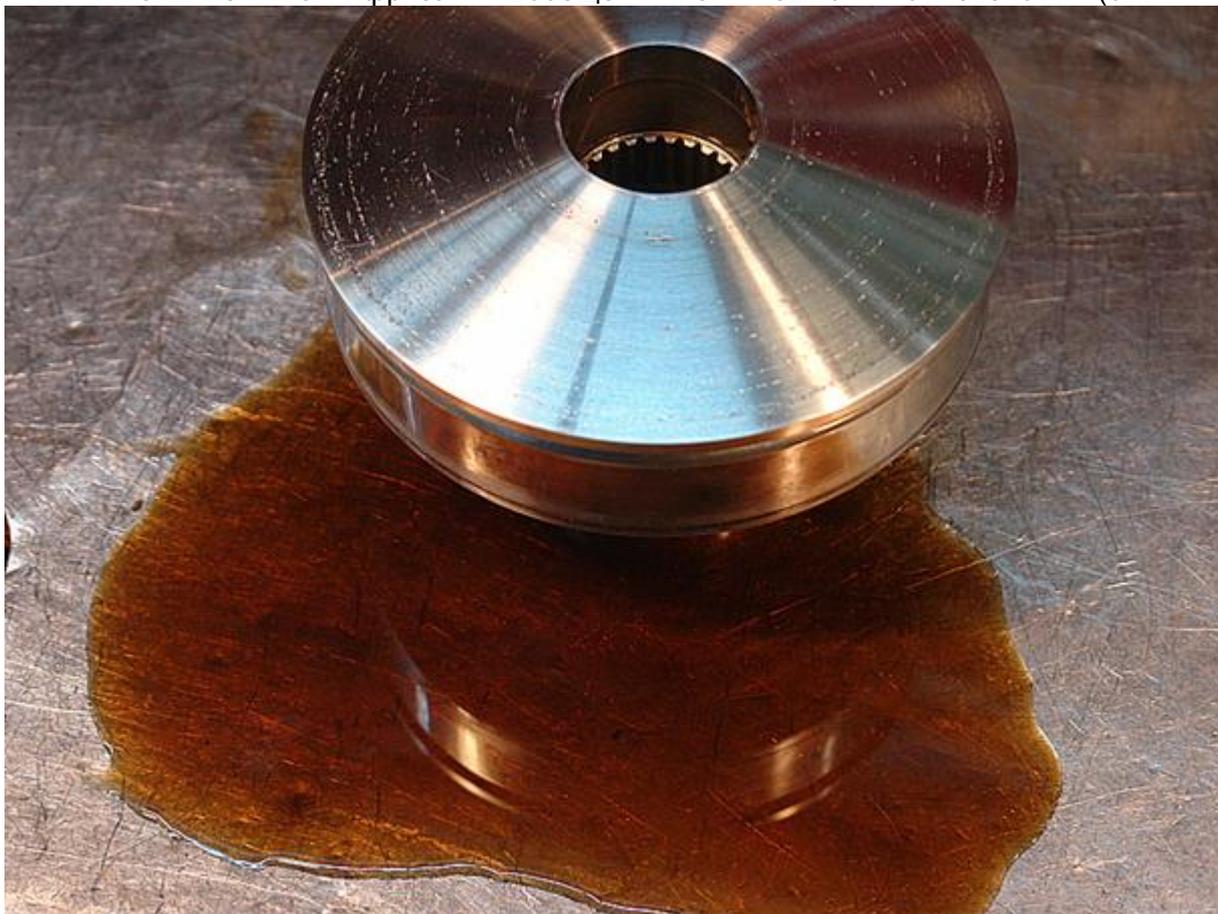
АКП наличие антифриза вообще не было отмечено (см. Фото №2).

(см. Фото №2 и №10) можно сделать вывод об интенсивном буксовании цепи в результате неквалифицированного ремонта рабочих поверхностей шкивов, а также всей АКП в целом. Практически полное отсутствие стружки в фильтре АКП (см. Фото №14), свидетельствует о незначительном пробеге АКП после ремонта.

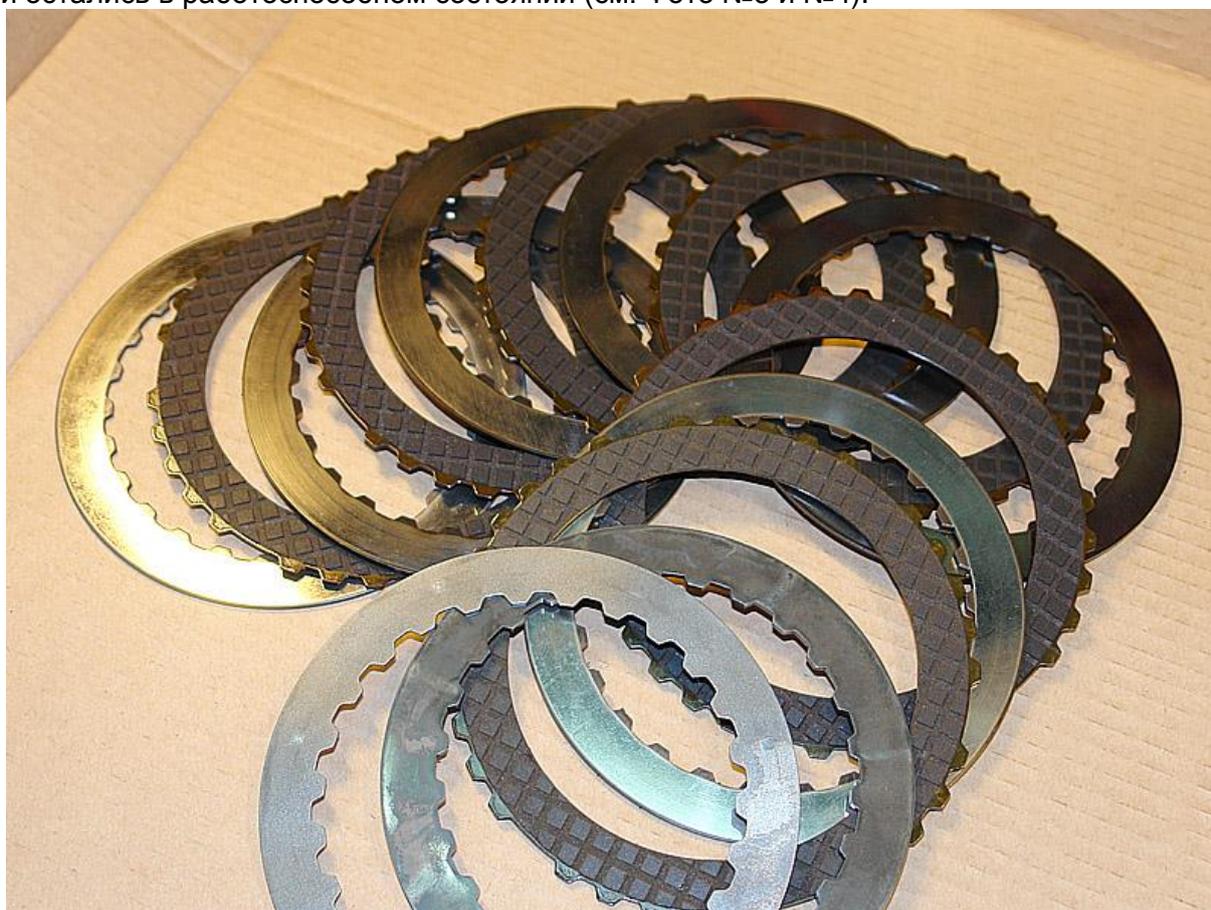
Пакеты фрикционных дисков движения вперед и назад не имели следов повышенного буксования и остались в работоспособном состоянии (см. Фото №3 и №4).

Кроме того, в предупреждениях производителя АКП сказано, что попадание охлаждающей жидкости в АКП «вызывает неполадки в системе регулировки фрикционов». Необходимо указать, что диски фрикционных муфт АКП производят методом приклейки фрикционных накладок к стальным основам с помощью высокотемпературного клея. В антифризе содержится химическое вещество этиленгликоль, которое вступает в взаимодействие с химическими веществами высокотемпературного клея и в результате приводит к разрушению этого клеевого соединения. Однако этот процесс не быстрый и занимает от полутора до двух месяцев как минимум. Поэтому при осмотре и не было обнаружено никаких проблем с пакетами фрикционных дисков (см. Фото №3 и №4).

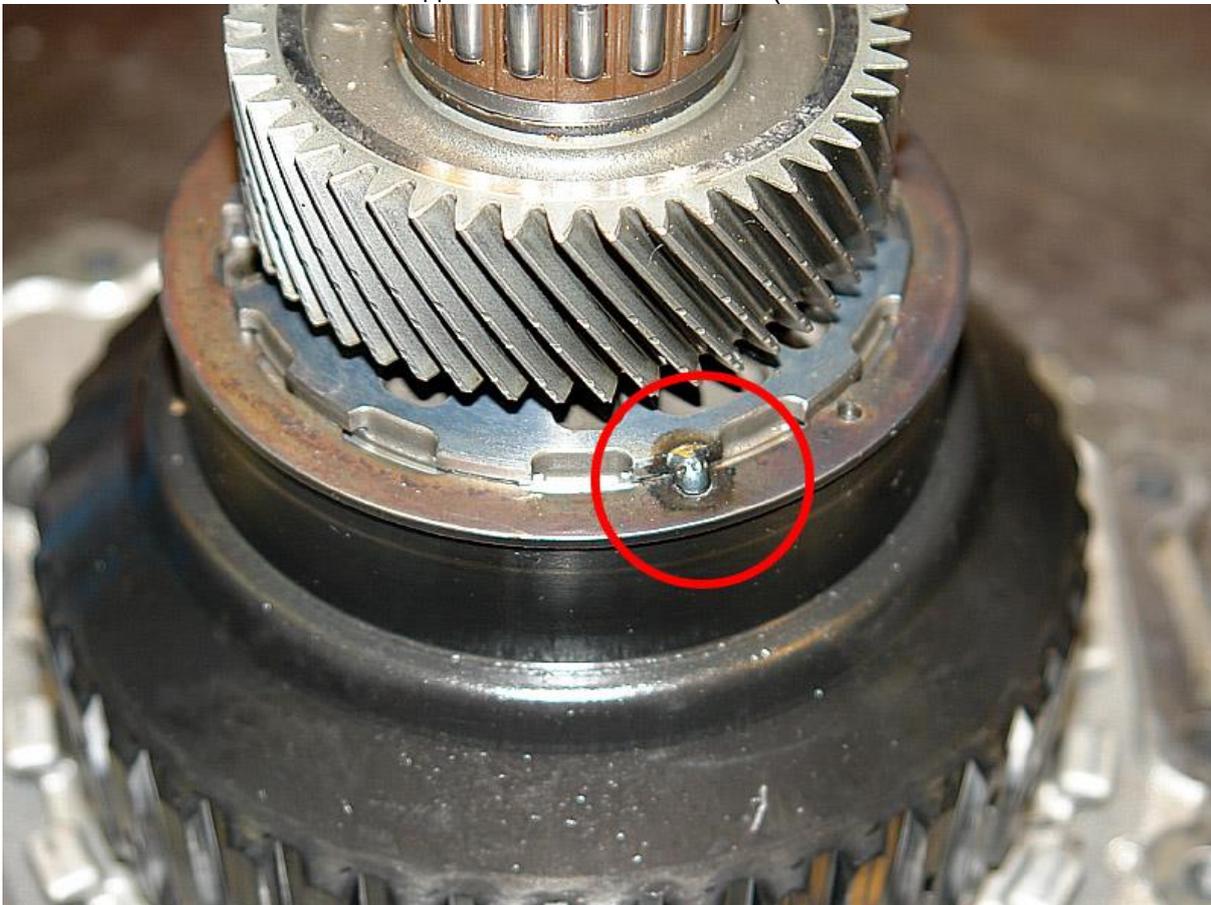
При дальнейшем осмотре были зафиксированы следы неквалифицированного ремонтного вмешательства в детали АКП (см. Фото №5 и №6).

Вместо штатного фиксирования запорной шайбы планетарного ряда был применен метод «точечной сварки» (см. Фото №5)

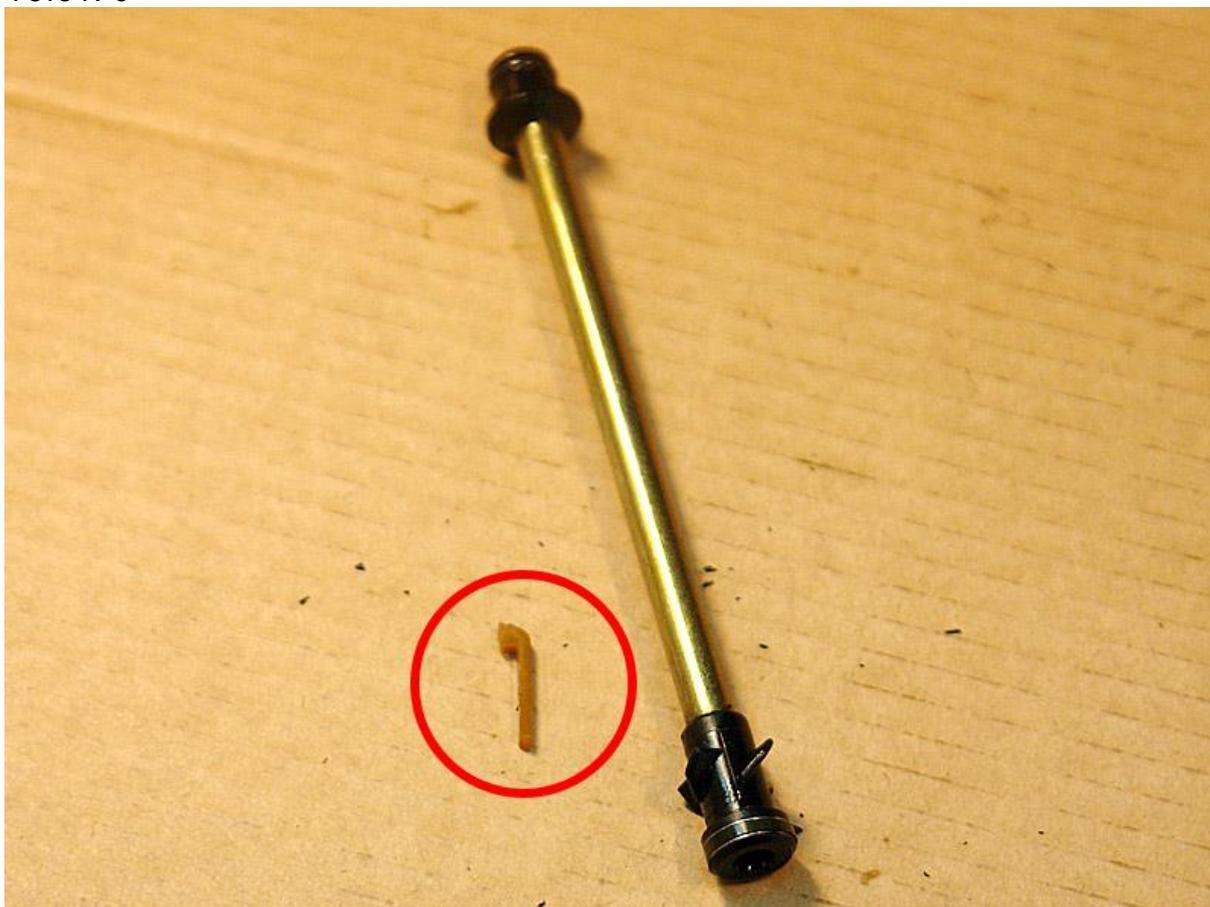
Фото №7: Посторонний предмет (кусочек пластика) найденный в трубке питания сцепления движения вперед.

В канале питания сцепления движения вперед был найден кусок пластика (см. Фото №7), который был частью успокоителя цепи АКП (см. Фото №8). Этот кусок пластика в канал питания мог

попасть только при сборке, т. к. в противном случае он должен был пройти без разрушений через фильтр, насос питания и золотники панели управления АКП, что физически не возможно. Дополнительно на исследование были предоставлены лишние одинаковые части АКП (см. Фото №9). Кроме того, на рабочей поверхности ведомого конуса присутствуют только следы вырывания материала, нет задиров (см. Фото №10),

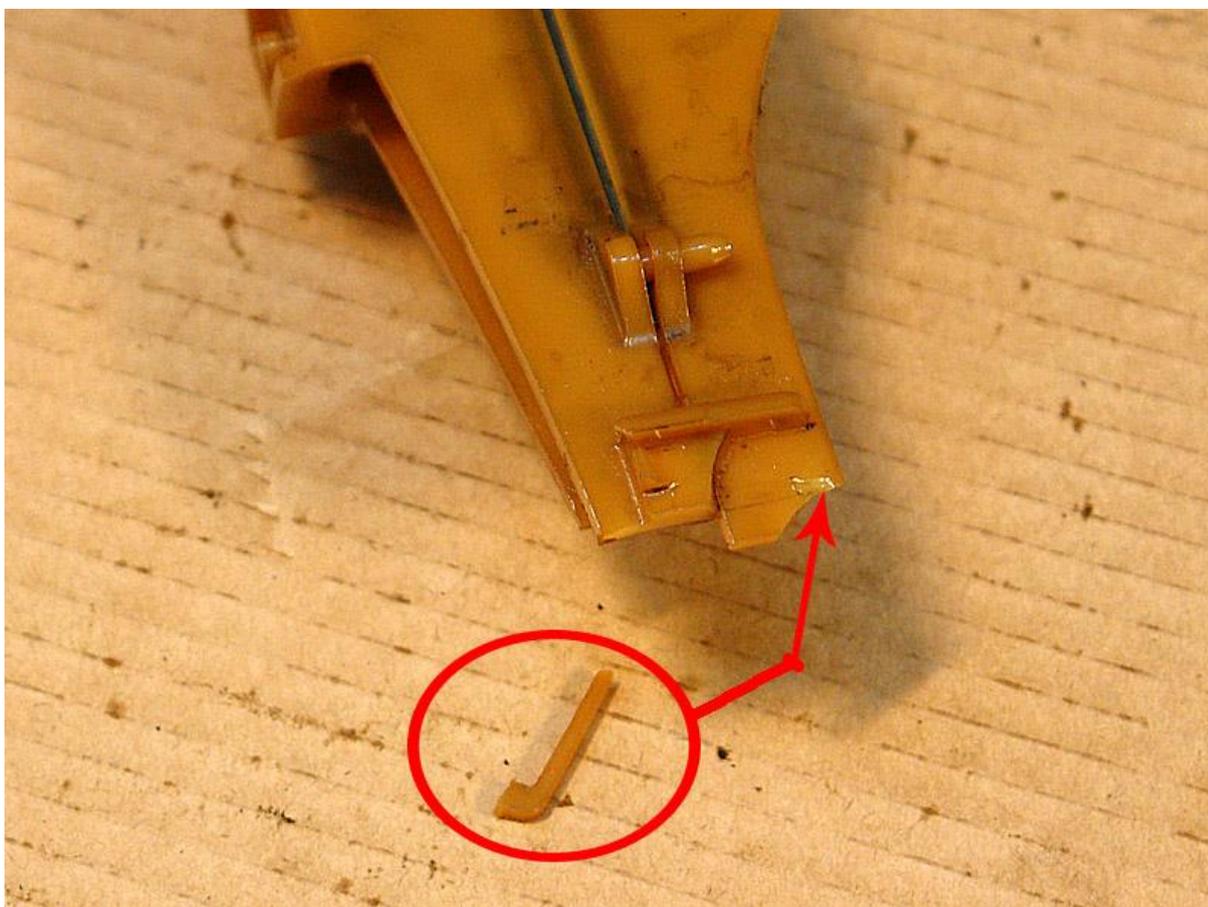
Фото №8: Успокоитель цепи АКП с отломанным куском, найденным в трубке питания сцепления движения вперед

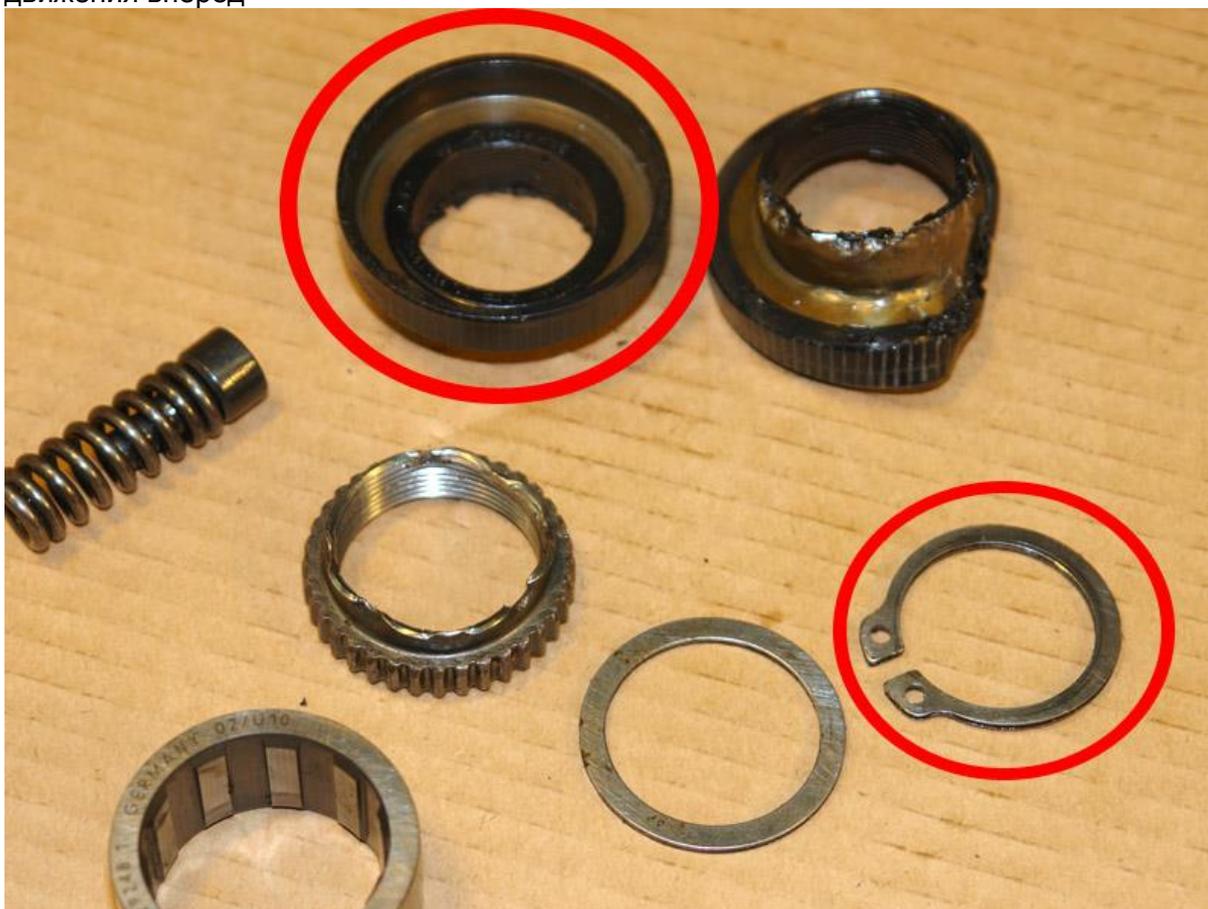
Фото №9: Лишние одинаковые части АКП (выделены красным) предоставленные на исследование.

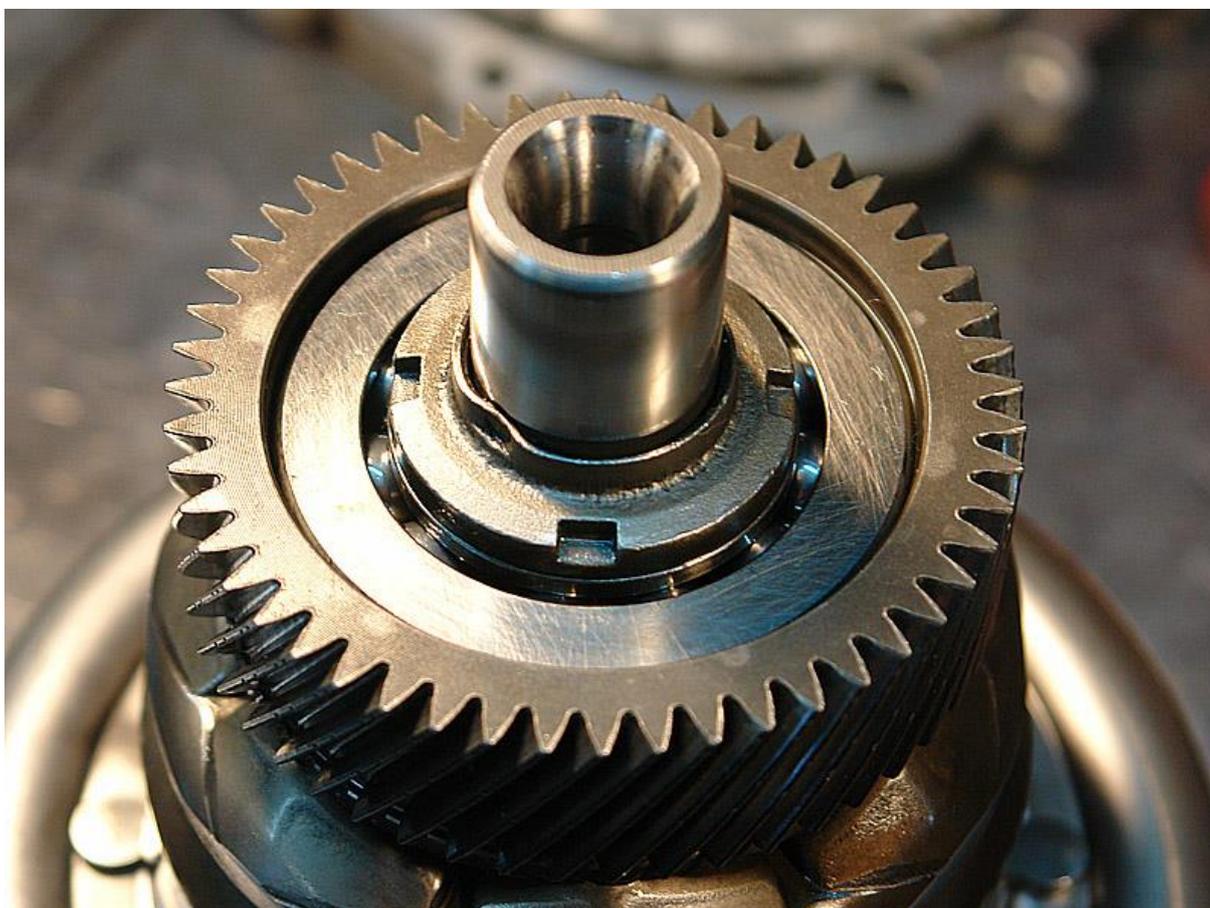
Фото №12

При этом необходимо отметить, что запорная гайка ведущего шкива АКП не имеет следов механического воздействия (отворота) (см. Фото №12),

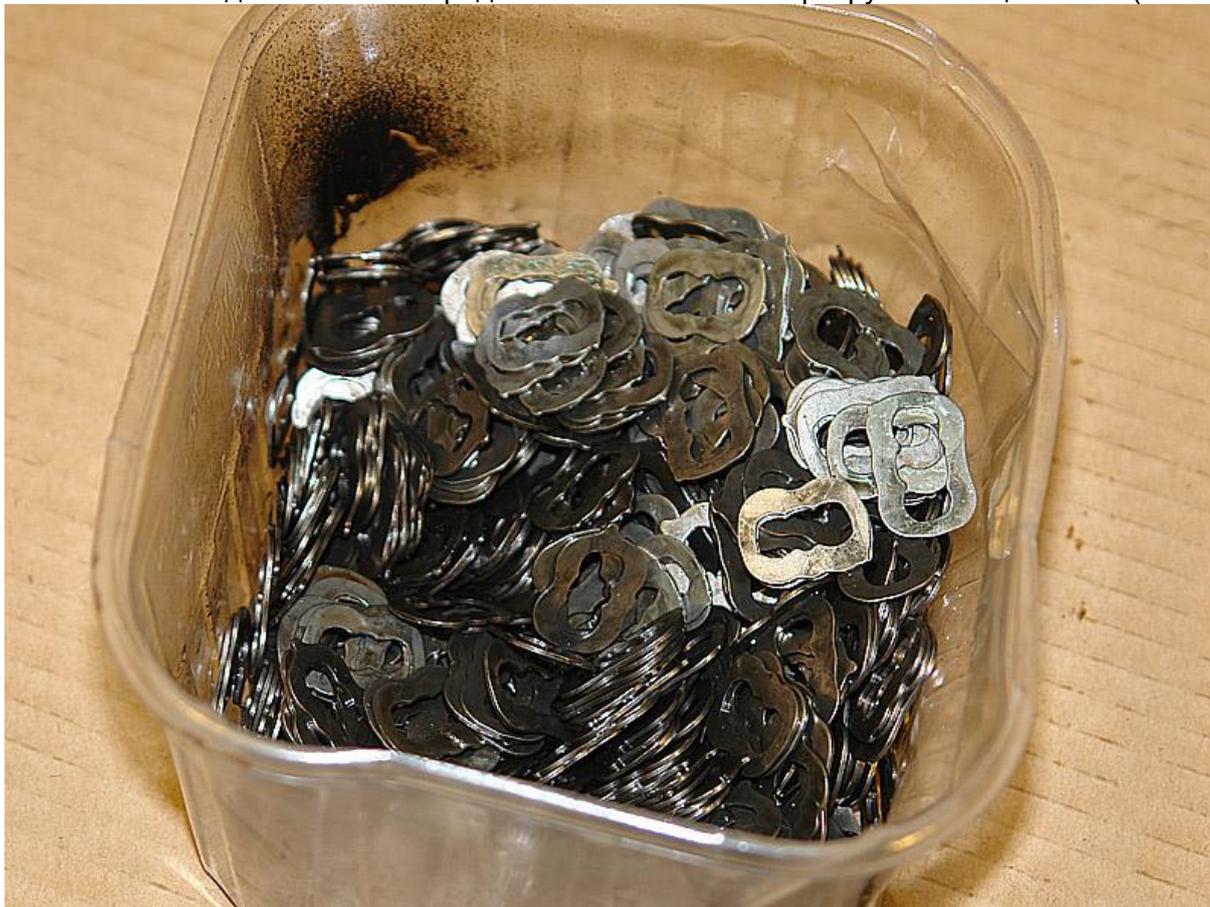
Фото №13

На исследование была предоставлена полностью разрушенная цепь АКП (см. Фото №13).

Однако от цепи присутствовали только ее звенья, а основные элементы, участвующие в передаче момента от двигателя к колесам автомобиля – составные оси, полностью отсутствуют. Поэтому определить причину ее разрушения в результате осмотра не представляется возможным.

По представленным фрагментам цепи на исследование (см. Фото №13) установить причину ее разрушения не представляется возможным. Однако по состоянию рабочих поверхностей шкивов

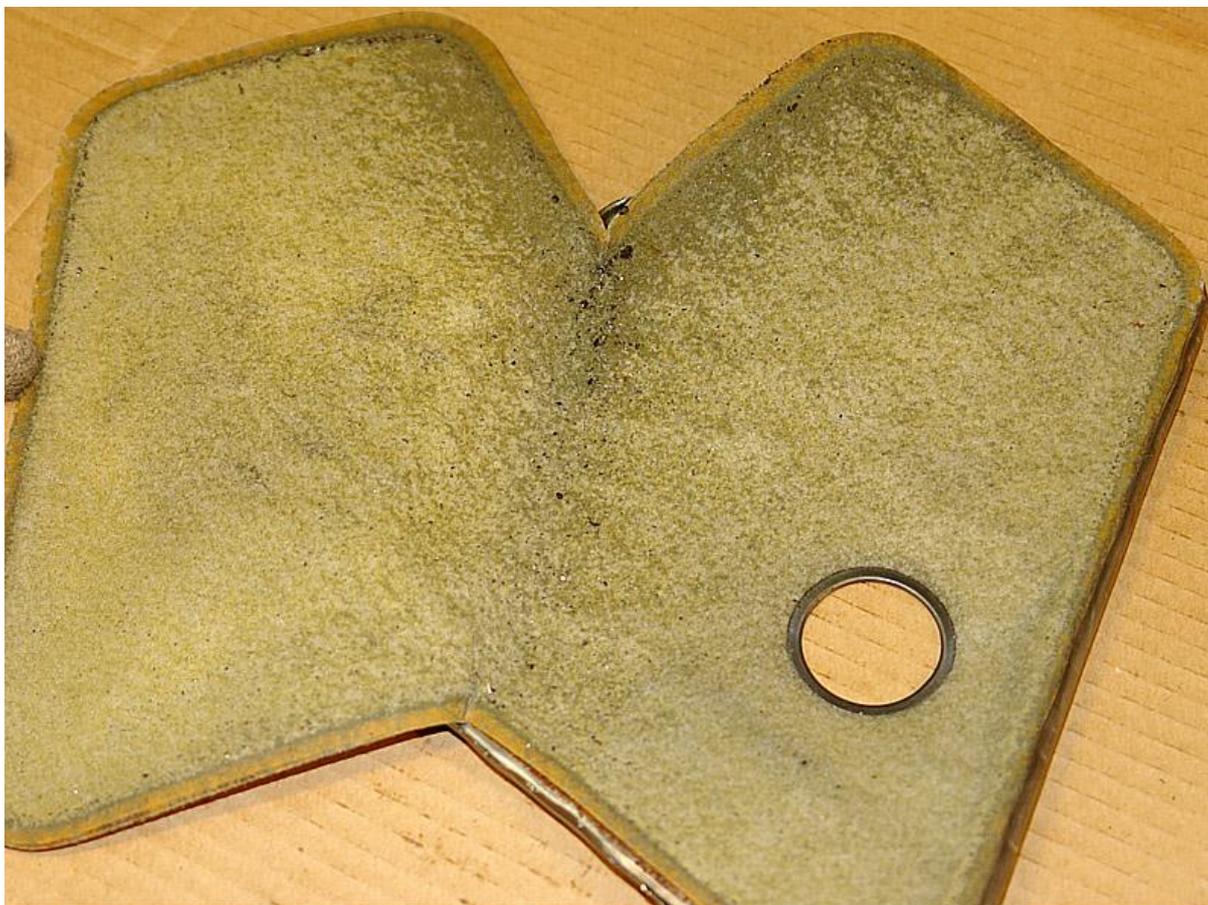
Фото №14

Далее был разобран фильтр АКП и осмотрен его фильтрующий элемент (см. Фото №14).

На фильтрующем элементе практически отсутствуют следы механического износа и значительных разрушений (грязь, стружка и т. п.)

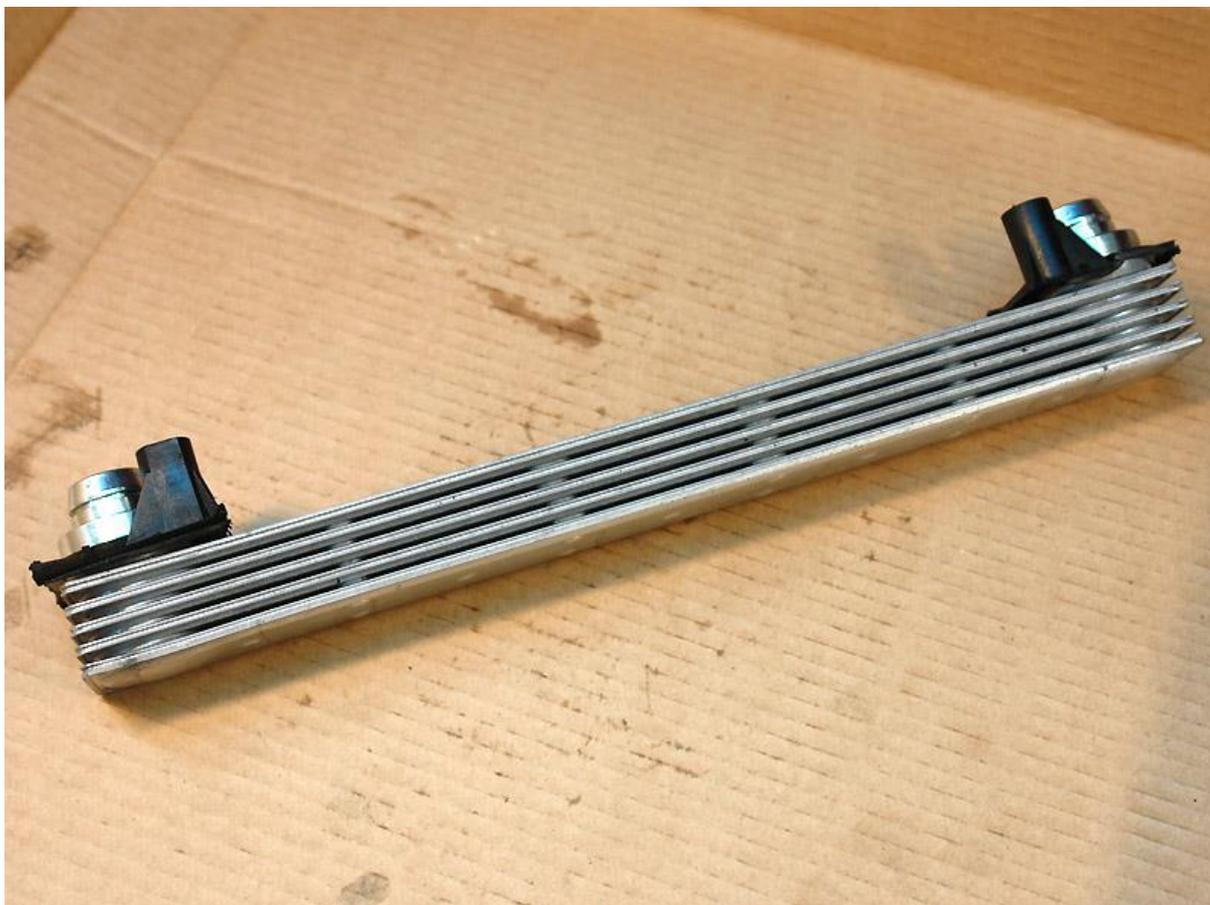
Фото №15

Дополнительно был исследован радиатор охлаждения двигателя со встроенным в него теплообменником АКП. Герметичность контуров систем охлаждения двигателя и АКП была нарушена. Эти две системы полностью сообщались. Таким образом, в зависимости от того в какой системе было большее давление та жидкость и проникала в другой контур охлаждения. После разборки радиатора в теплообменнике АКП (см. Фото №15)

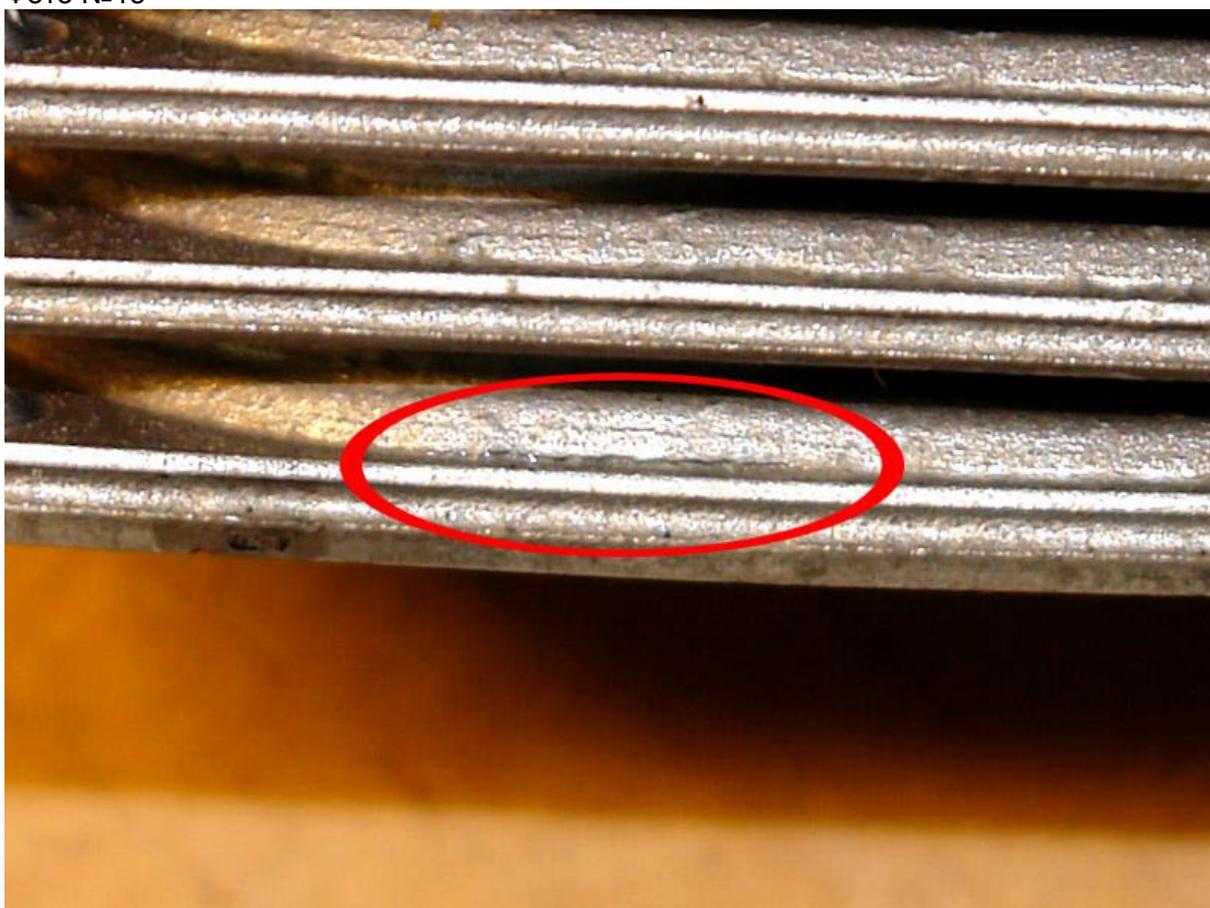
Фото №16

была обнаружена трещина длиной около 150 мм (см. Фото №16).

Таким образом, по результатам осмотра можно утверждать, что была разгерметизация теплообменника АКП, в результате которой незначительное количество антифриза охлаждения двигателя

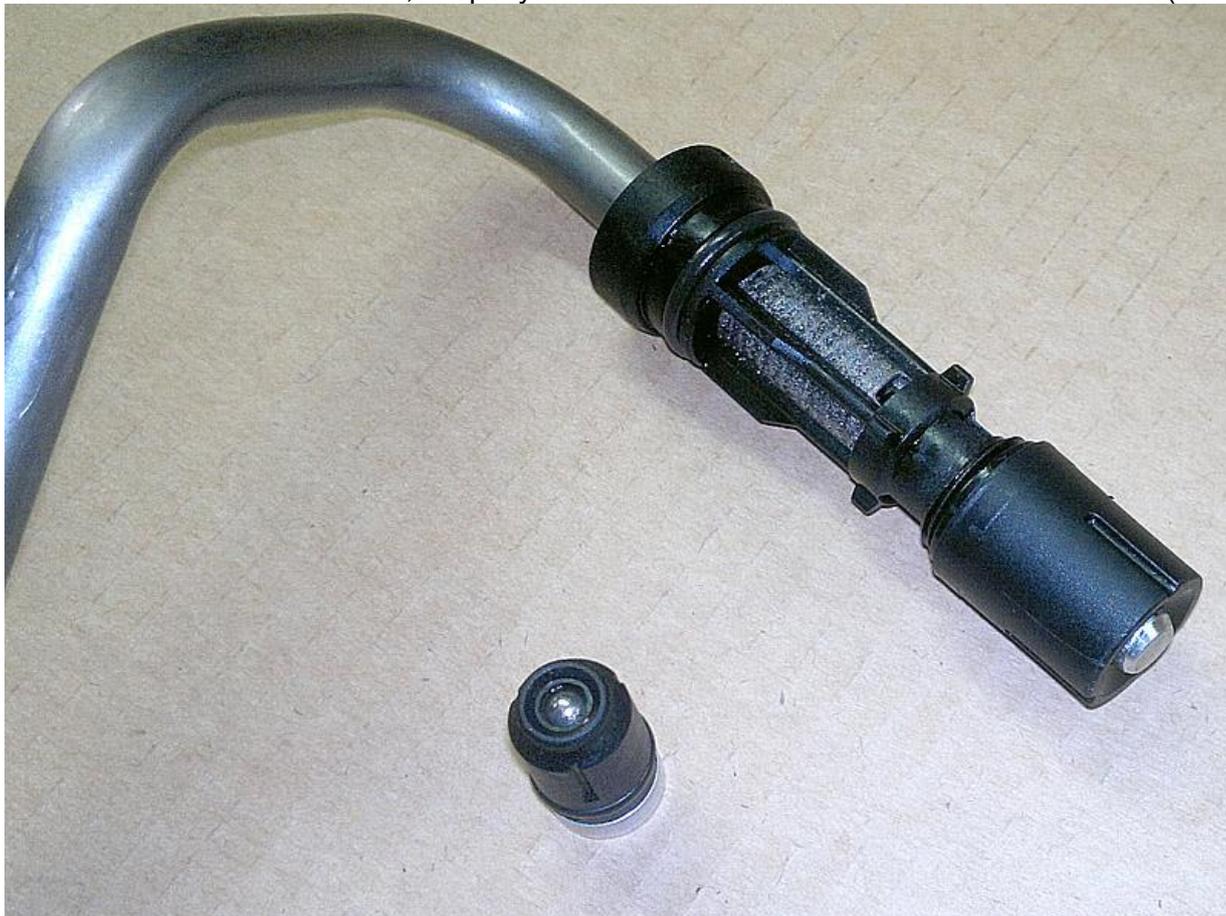
Фото №17

Как видно из Рис. 1 питающим давлением системы охлаждения является сбрасываемое давление от шкива 1. Диапазон изменения рабочего давления в шкивах АКП multitronic 01J составляет от 6 до 60 кг/см². Давление срабатывания предохранительного клапана DBV2

составляет около 6 кг/см², перепускного клапана DDV1 – около 4 кг/см² (см. Фото №17)

Следовательно, давление в контуре охлаждения трансмиссионной жидкости (в теплообменнике) при правильной работе всех перепускных и предохранительного клапанов изменяется в диапазоне от 2 до 4 кг/см².
