АКТ ЭКСПЕРТНОГО ЗАКЛЮЧЕНИЯ

- 1. Имеются ли неисправности (недостатки в работе) в автоматической трансмиссии автомобиля Ford C-Max?*
- 2. Являются ли выявленные неисправности и недостатки в работе автоматической трансмиссии производственными?*
- 3. Являются ли выявленные неисправности существенными (неустраняемыми)?*

1. Автомобиль FORD C-MAX, оборудованный 4-х ступенчатой автоматической коробкой передач (АКП).
2. Демонтированная с автомобиля автоматическая 4-х ступенчатая гидромеханическая коробка передач (ГМП) имеющая маркировку производителя (фирма FORD) 4F27E (Фото 4).

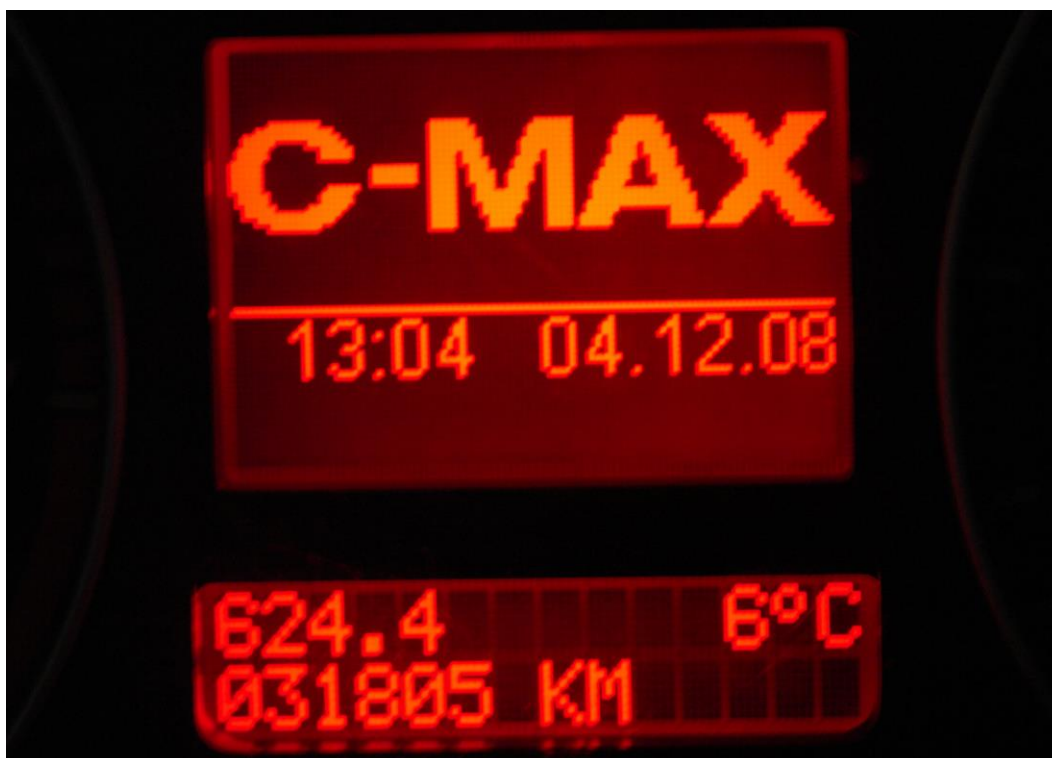
На момент исследования пробег автомобиля составлял: 031805 км (Фото 1). Диагностика электронных блоков управления двигателя и автоматической коробки передач с помощью сканера не выявила наличия кодов неисправности (DTC) как в текущий момент, так и в памяти указанных блоков. Необходимо пояснить, что коды неисправности задаются конструктором в процессе проектирования автомобиля и их отсутствие никак не доказывает, что в автомобиле все исправно. Их наличие существенно сужает поиск неисправности.

Фото 1: Показание счетчика пути автомобиля FORD C-MAX на момент исследования.

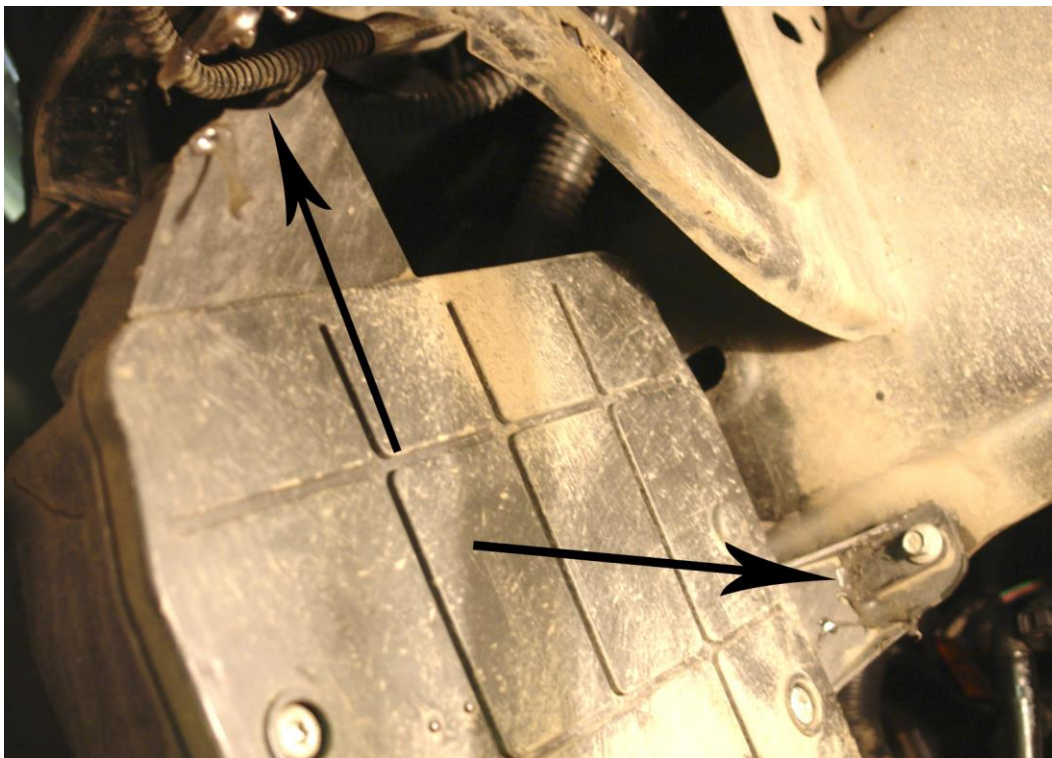
Далее был произведен демонтаж АКП с автомобиля. При демонтаже было отмечено, что автомобиль имел повреждение кузова в районе левого переднего (водительского) крыла автомобиля. Это было зафиксировано по оторванным креплениям пластикового бокса (Фото 2).

Фото 2: Стрелками указаны места разрыва крепления пластикового бокса.

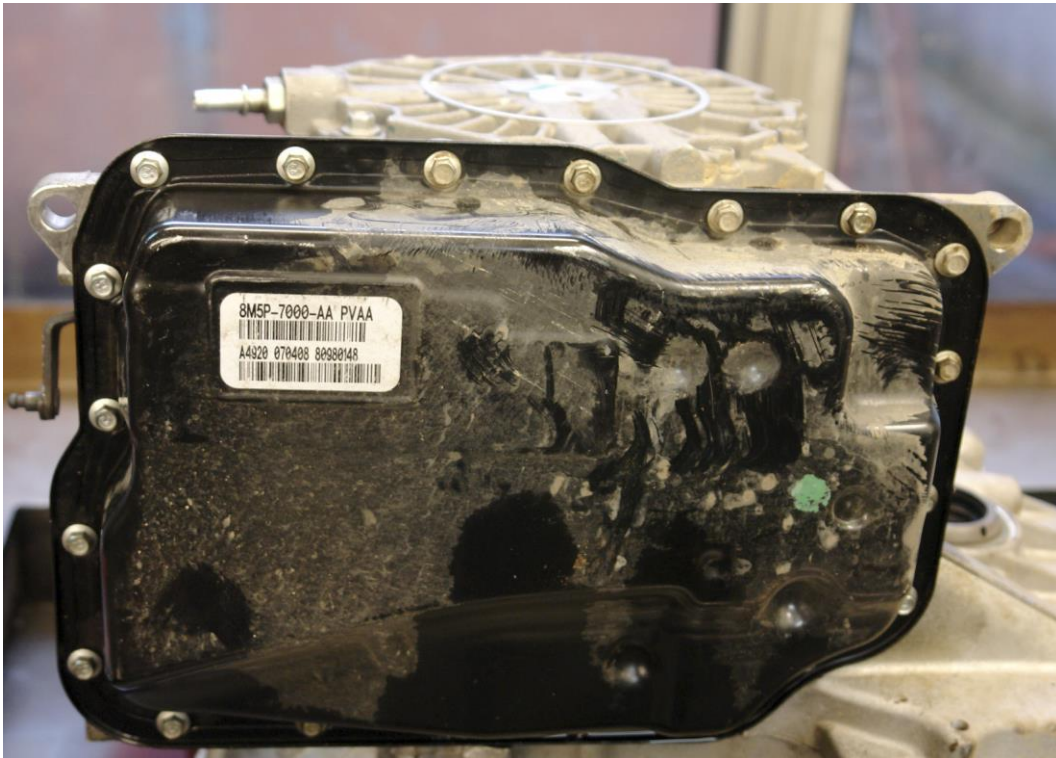
Перед разборкой АКП была еще раз осмотрена на предмет посторонних механических воздействий. Картер коробки передач не имеет внешних механических повреждений. Его наружные поверхности покрыты тонким слоем дорожной пыли. Следы внешних утечек рабочей жидкости отсутствуют (Фото 3).

Фото 3: Внешний вид АКП, демонтированной с автомобиля FORD C-MAX перед разборкой.

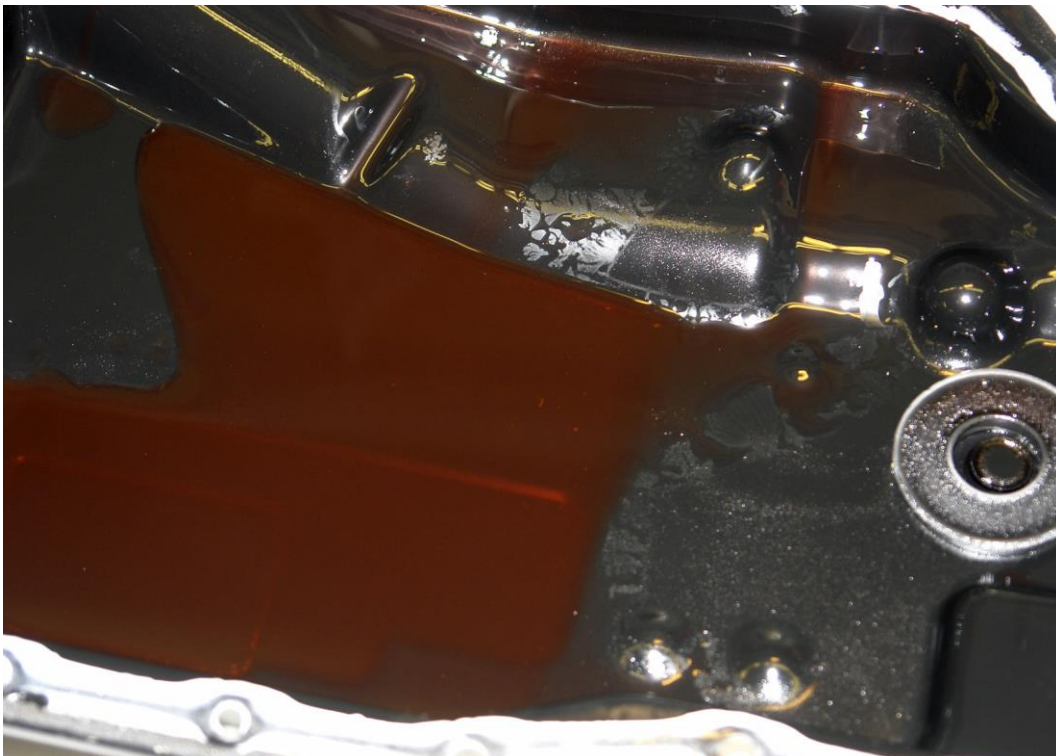
При снятии поддона АКП не было обнаружено никаких следов износа, стружки или ненормального функционирования АКП. Жидкость (масло) была светлая, без посторонних включений (Фото 4 и 5).

Фото 4: Поддон АКП с остатками масла. На магните видны мелкие нормально допустимые продукты износа в результате работы АКП.

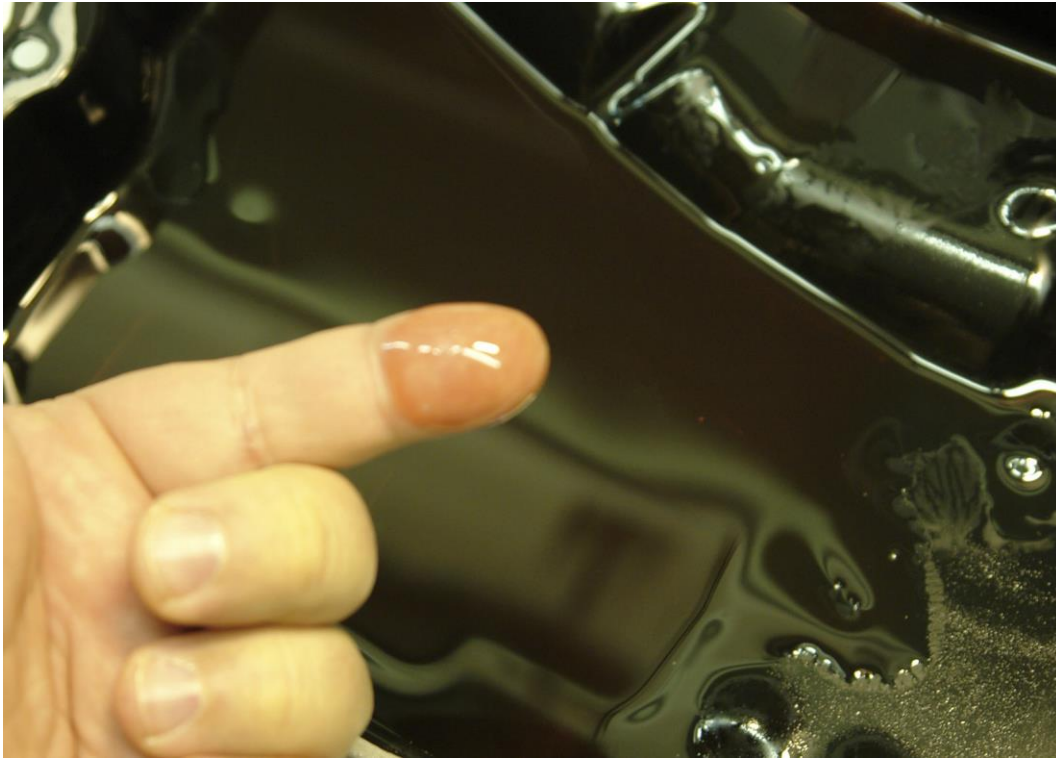
Фото 5: Абсолютно чистое масло.

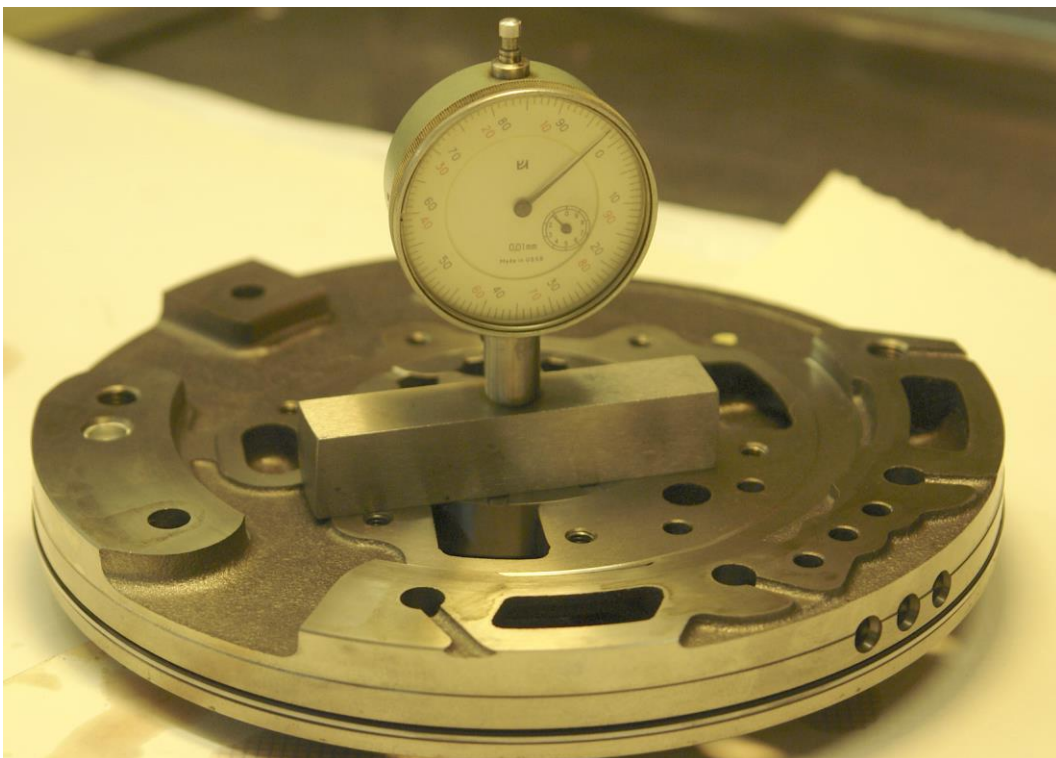
Дополнительно было произведено измерение наиболее нагруженного узла АКП – это насоса главного давления (Фото 6 и 7).

Фото 6: Измерение торцевого зазора насоса: 0,02 мм (максимально допустимое значение 0,1 мм).

Эти измерения также показали, что насос как наиболее нагруженная деталь (начинает работать, как только заводится двигатель) практически имеет размеры новой детали.

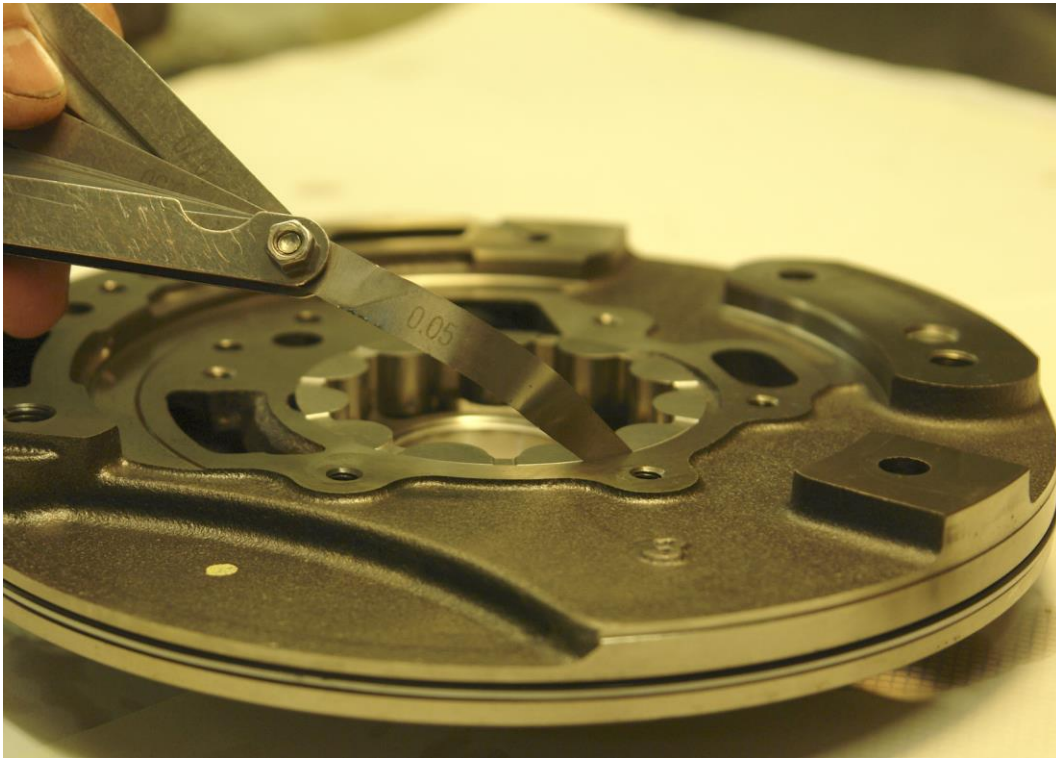
Фото 7: Измерение радиального зазора насоса: 0,05 мм (максимально допустимое значение 0,2 мм).
