ЗАКЛЮЧЕНИЕ ЭКСПЕРТА

- 1. Имеется ли дефект в Автоматической Коробки Передач (АКП), что явилось причиной выхода из строя АКП?*
- 2. Возможна ли дальнейшая эксплуатация АКП?*

Из определения районного суда следует, что собственник автомобиля AUDI A4 приобрел в магазине автозапчасти радиатор охлаждения двигателя и произвел его замену. Он забрал машину и начал ее эксплуатировать, однако до места назначения он на машине не доехал. После замены радиатора автомобиль был в эксплуатации два дня и его пробег составил около 130 км. Далее в автомастерской при осмотре автомобиля выяснилось, что повреждена автоматическая коробка передач и причиной этого стал замененный радиатор. "После чего проведена независимая экспертиза, которая подтвердила причину поломки АКПП." (эксперту проведенная экспертиза как объект исследования не представлена).

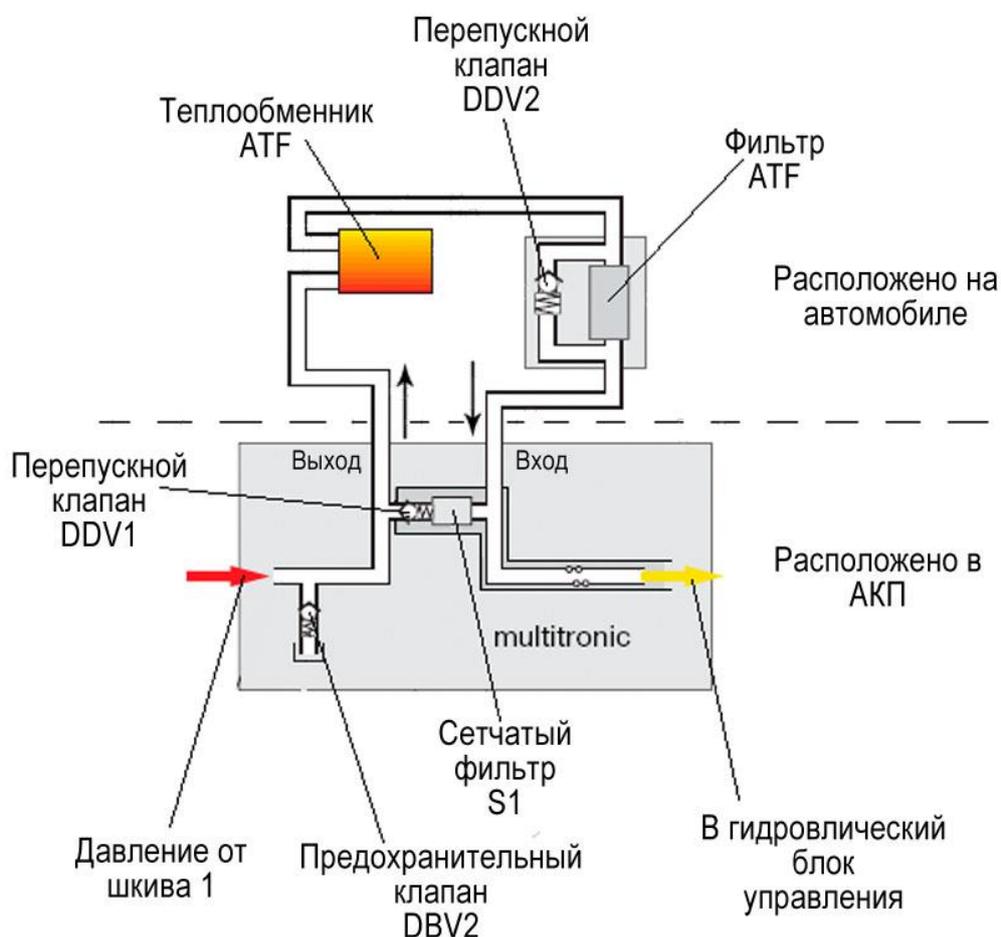
Рисунок 1: Схема охлаждения трансмиссионной жидкости (ATF) АКП на автомобиле.

Как видно из Рис. 1 питающим давлением системы охлаждения является сбрасываемое давление от шкива 1. Диапазон изменения рабочего давления в шкивах АКП multitronic 01J составляет от 6 до 60 кг/см². Давление срабатывания предохранительного клапана DBV2
